Historische Stadtbildanalyse | Barocke Innenstadt Ludwigsburg

Dokumentation der „besonders erhaltenwertigen Bausubstanz“/ Datenblätter (Stand April 2014)

HISTORISCHE STADTBILDANALYSE
INNENSTADT LUDWIGSBURG

Stadt Ludwigsburg, Fachbereich Stadtplanung und Vermessung
31.03.2014, Büro für Bauforschung und Denkmalschutz, Markus Numberger

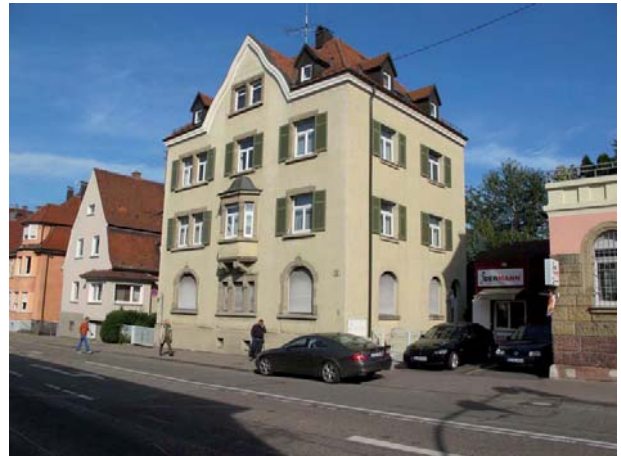
Dreigeschossiges Mehrfamilienhaus mit verputzter und symmetrisch gegliederter Fassade. Über massivem Kellersockel drei massiv gemauerte Vollgeschosse. An der westlichen Seite im 1. Obergeschoss ein Polygonalerker. Die Fenstergewände durch Sandstein akzentuiert. Im Erdgeschoss rundbogige Fensterstürze. Nach oben mit zwei Dachgeschossebenen unter einem Walmdach mit Zwerchhaus und Satteldachgauben abschließend. Frühes 20. Jahrhundert.

Das stattliche Mehrfamilien-Wohnhaus steht beispielhaft für die Wohnbauarchitektur des frühen 20. Jahrhunderts in Ludwigsburg. Das Gebäude gibt wichtige Hinweise auf den ab dem 19. Jahrhundert zunehmenden Bedarf an Wohnraum innerhalb der Stadt. Dies führte zunehmend zur Notwendigkeit der Erbauung von Mehrfamilienhäusern und größeren Wohnblöcken.

Ansicht des Mehrfamilienhauses von Südwesten

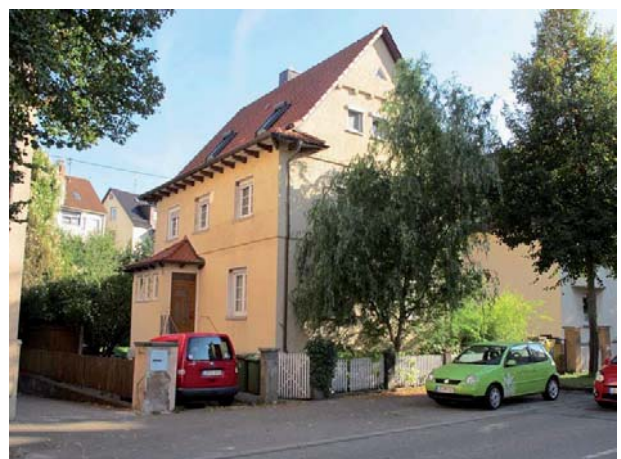
Am nordwestlichen Rand der historischen Altstadt stehendes, zweigeschossiges Wohnhaus. Über massivem Kellersockel zwei verputzte Vollgeschosse. Das Obergeschoss allseitig leicht vorstehend. Nach oben mit zwei Dachgeschossebenen unter einem Satteldach mit Wiederkehr abschließend. Die auskragenden Dachbalkenköpfe profiliert. An der nordöstlichen Traufseite angebauter Eingangsbereich mit außenliegender Treppe. Frühes 20. Jahrhundert.

Ansicht des Wohnhauses von Nordwesten

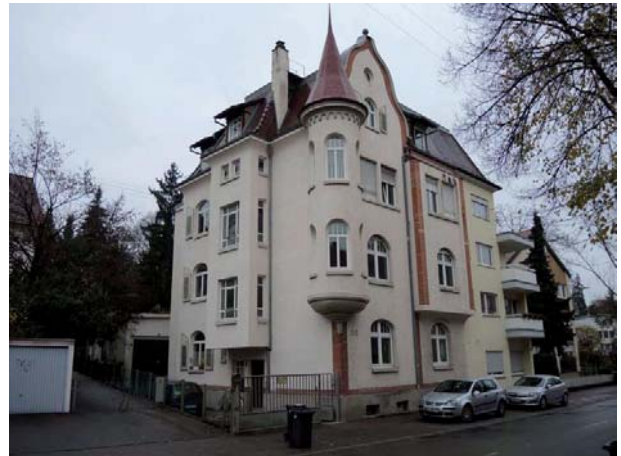
Am nordwestlichen Rand der historischen Altstadt gelegenes, dreigeschossiges, massiv gemauertes und verputztes Mehrfamilienhaus. Über einem Kellersockel drei Vollgeschosse. An der südlichen Ecke ein turmartiger Runderker. An der südwestlichen und südöstlichen Seite jeweils ein Rechteckerker. Die Gebäudekanten teilweise durch Backsteine akzentuiert. Ein Großteil der Fenster mit rundbogigen Fensterstürzen. Nach oben mit einer Dachgeschossebene unter einem Stuttgarter Dach mit geschweiftem Zwerchhausgiebel und Schleppegauben abschließend. Frühes 20. Jahrhundert.

Das sehr repräsentative Mehrfamilien-Wohnhaus steht stellvertretend für die Wohnbauarchitektur des frühen 20. Jahrhunderts in Ludwigsburg. Ursprünglich wohl als Doppelhaus mit Nr. 25 errichtet, konnte sich nur die Nr. 23 weitestgehend original erhalten und gibt somit wichtige Hinweise auf den hohen Gestaltungsanspruch des frühen 20. Jahrhunderts.

Ansicht des Mehrfamilienhauses von Süden

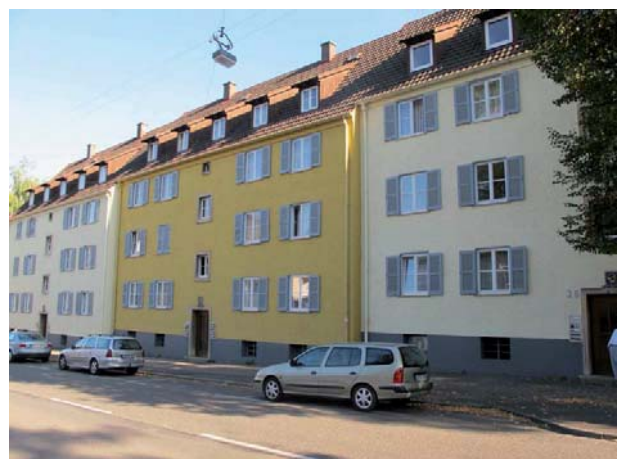
Abelstraße 36, 38, 40

Dreigeschossiges Mehrfamilien-Reihenhaus am nordwestlichen Rand des historischen Stadtkerns. Über massivem Kellersockel erheben sich bei den drei Gebäuden jeweils drei massiv gemauerte Vollgeschosse. Nach oben mit zwei Dachgeschossebenen unter einem Satteldach mit Schleppegauben abschließend. Die Erschließung geschieht jeweils mittig des Gebäudes. Über den Hauseingangstüren die Inschrift „Erbaut von der Stadt Ludwigsburg“ und die Jahreszahl „1949“.

Ansicht des Mehrfamilien-Reihenhauses von Westen

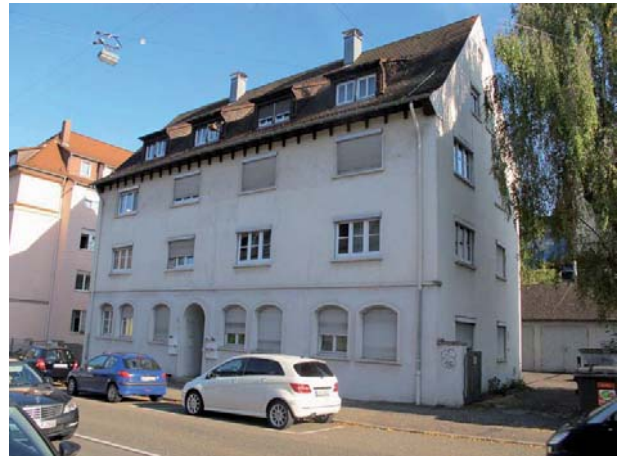
Am nordwestlichen Rand des historischen Stadtkerns gelegenes, dreigeschossiges Mehrfamilienhaus. Massiv gemauerte und verputzte Vollgeschosse. Traufseitig über dem Erdgeschoss ein Gesimsband, das die Fassade untergliedert. Im Erdgeschoss rundbogige Fensterstürze. Nach oben mit zwei Dachgeschossebenen unter einem Satteldach mit Schleppegauben abschließend. Inschrift über der Hauseingangstüre „1941“.

Das stattliche Mehrfamilien-Wohnhaus ist ein Beispiel für die Wohnbauarchitektur während des Dritten Reiches in Ludwigsburg. Das Gebäude gibt somit Hinweise auf den damaligen Wohnraumbedarf innerhalb der Stadt und die damit verbundenen Wohnverhältnisse.

Ansicht des Mehrfamilienhauses von Westen

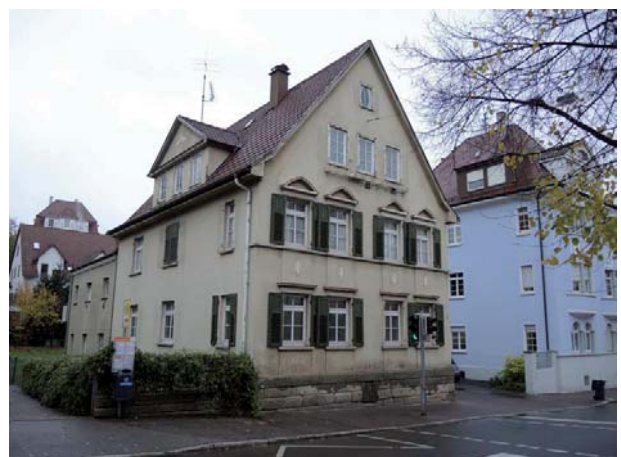
Am nordwestlichen Rand der historischen Altstadt stehendes, zweigeschossiges Wohnhaus. Über massivem Kellersockel aus Sandsteinquadern zwei verputzte Vollgeschosse (eventuell Fachwerk). Die symmetrische Straßenseite reich gegliedert und verziert mit horizontalem Gesimsband, Fensterverdachungen und Putzapplikationen. Nach oben mit zwei Dachgeschossebenen unter einem Satteldach mit Dachhaus und Schleppegaupe abschließend.

Laut Inschrift über dem nordöstlichen Hauseingang 1913 erbaut.

Ansicht des Wohnhauses von Süden

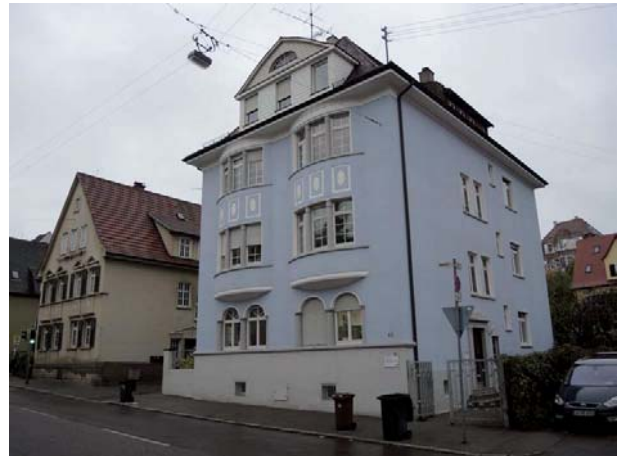
Am nordwestlichen Rand der historischen Innenstadt gelegenes, dreigeschossiges, massiv gemauertes und verputztes Mehrfamilienhaus. Über einem Kellersockel drei Vollgeschosse. An der südöstlichen Straßenfassade zwei flache, bogensegmentartig ausgebildete Erker. Die Fensteröffnungen an der Straßenfassade durch Zwergsäulen untergliedert. Nach oben mit einer Dachgeschossebene unter einem Walmdach mit Dachhaus und Schleppgauben abschließend.

Am Türeingang die Inschrift „ERB. 1912“.

Ansicht des Mehrfamilienhauses von Südosten

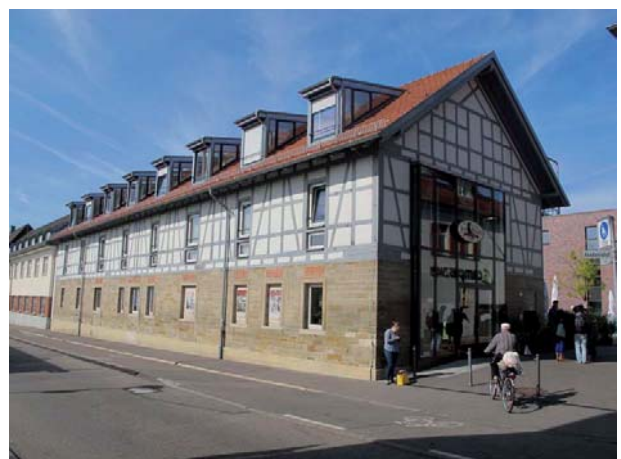
Akademiefhof 4

Zweigeschossiges Gebäude mit massiv gemauerter Erdgeschosszone aus Sandstein und fachwerksichtigem Obergeschoss. Nach oben mit einer Dachgeschossebene und Spitzboden unter einem Satteldach mit modernen Schleppgauben abschließend.

Wohl ursprünglich als Nebengebäude der einstigen Mathildenkaserne in der ersten Hälfte des 20. Jahrhunderts entstanden. Zu Beginn des 21. Jahrhunderts Umbau und Sanierung zur heutigen Gastronomienutzung.

Ansicht des Gebäudes von Südosten

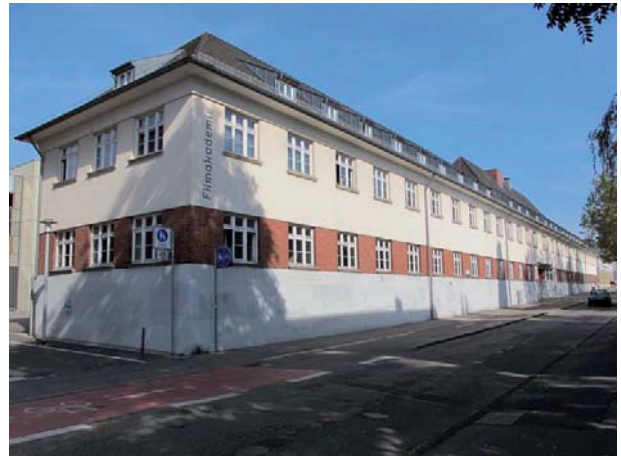
Langgestrecktes, zweigeschossiges Gebäude mit massiv gemauerten Vollgeschossen. Nach oben mit zwei Dachgeschossebenen unter einem Walmdach mit Schleppegauben abschließend. Der mittlere Gebäudetrakt mit etwas höherem Dachaufbau. Die Fassaden durch ein backsteinsichtiges Band auf Höhe der Erdgeschoss-Fenster akzentuiert.

1926/27 erbauter Trakt der einstigen Mathildenkaserne, die ab 1861 errichtet wurde. Um 2000 wurde das Gebäude für die Filmakademie Baden-Württemberg umgebaut.

Ansicht des Gebäudes von Südwesten

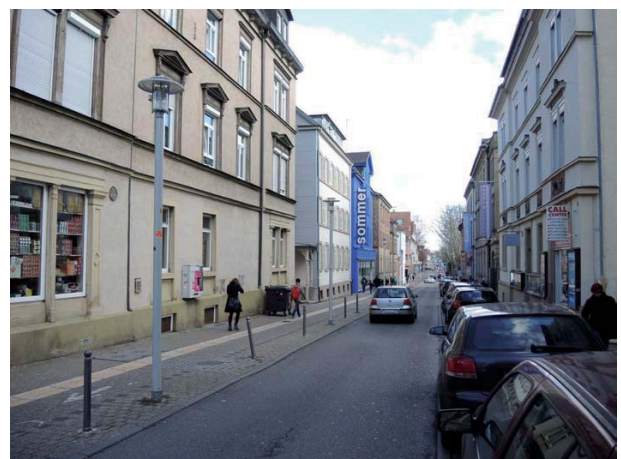
Die Alleenstraße erstreckt sich in geradem, ebenem Verlauf von der Myliusstraße kommend in östliche Richtung¹, wo sie schließlich in die Stuttgarter Straße einmündet. Der westliche Bereich bis zur Solitudestraße wurde erst ab 1866 mit dem Ausbau der Myliusstraße angelegt und zeigt noch bis heute eine überwiegend dreigeschossige, traufständige, gründerzeitliche Wohnbebauung². Die Straßenränder sind hier fast durchgängig geschlossen bebaut und zeigen kaum Lücken. Lediglich am Kreuzungsbereich zur Solitudestraße entstand 1938 mit der Zerstörung der Synagoge ein Platzraum. Besondere Dominanten sind die stattlichen Schul- und Kasernengebäude, die sich jedoch erst weiter östlich entlang der Straße befinden.

¹ *Blick nach Osten auf Höhe der Myliusstraße*

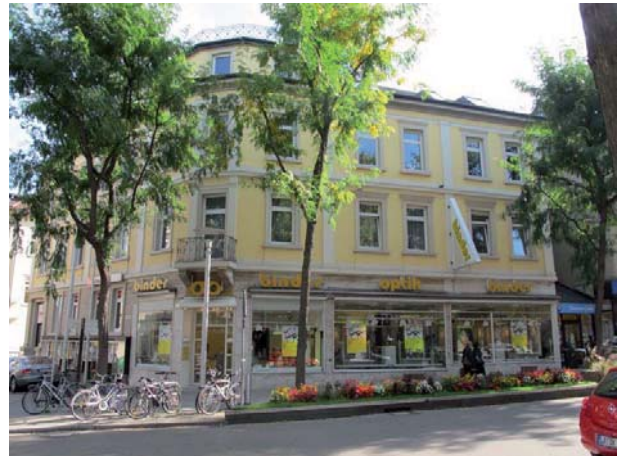
In Ecklage stehendes, dreigeschossiges Wohn- und Geschäftshaus. Über massivem Kellersockel drei massiv gemauerte und weitestgehend verputzte Vollgeschosse. Die Straßenfassaden durch Gesimsbänder und Lisenen untergliedert. Die Fenstergehänge sandsteinfarben akzentuiert und durch Fensterverdachungen betont. Im Erdgeschoss weitestgehend moderner Ladeneinbau mit modernen Schaufenstern. Die nordwestliche Gebäudeecke abgeschrägt und durch einen kleinen Balkon im Obergeschoss sowie Dachhaus akzentuiert. Nach oben mit einer Dachgeschosebene unter einem Stuttgarter Dach abschließend. 19. Jahrhundert mit jüngeren Veränderungen.

Das städtische Gebäude ist ein gutes Beispiel für die architektonische Gestaltung eines Geschäftshauses in Ecklage im 19. Jahrhundert. Das Gebäude gibt wichtige Hinweise auf die Geschäfts- und Lebensverhältnisse in jener Zeit.

Ansicht des Wohn- und Geschäftshauses von Nordwesten

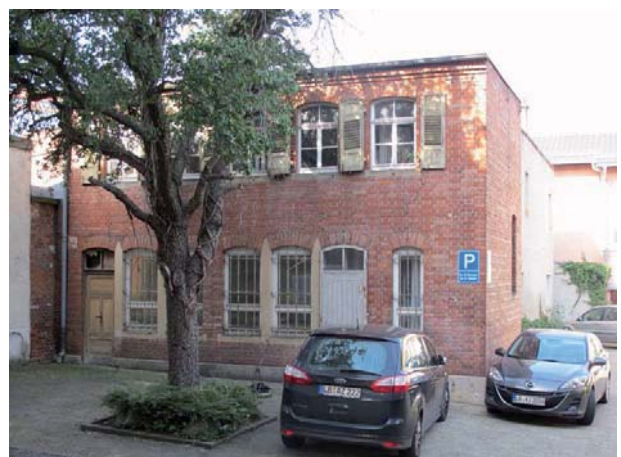
Nördlich, rückwärtig zum Hofraum von Hausnr. 7 stehendes, zweigeschossiges Nebengebäude. Massiv gemauertes, backsteinsichtiges Gebäude, teilweise mit Sandsteingewänden. Korbbojige Fensteröffnungen. Nach oben mit einem Flachdach abschließend. Bemerkenswert die original erhaltenen Fenster, Fensterläden und Türen. Frühes 20. Jahrhundert.

Das möglicherweise als kleine Werkstatt oder Lagerraum erbaute Nebengebäude ist ein wichtiges und heute nur noch seltenes Beispiel dieser Gebäudegattung in Ludwigsburg. Innerhalb der städtischen Wohnhäuser des 19. Jahrhunderts waren nur selten Werkstätten oder Lagerräume vorhanden. Ebenso wurden „brandgefährliche“ Tätigkeiten, wie bei Waschhäusern, Backhäusern oder Brennereien, außerhalb der Wohnhäuser betrieben. Diese wurden häufig in separaten Nebengebäuden untergebracht, die teilweise auch erst nachträglich entstanden sind.

Ansicht des Nebengebäudes von Südosten

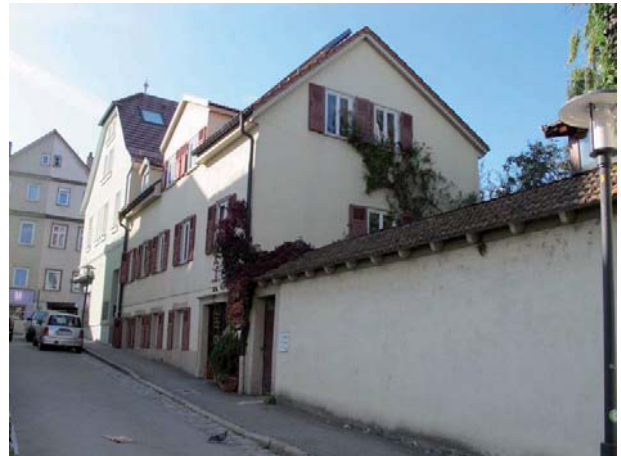
Im Zentrum des historischen Stadtkerns, zwischen Schloss und Marktplatz gelegenes, zweigeschossiges Wohnhaus in leichter Hanglage. Über massiv gemauerter Erdgeschosszone ein verputztes Fachwerk-Obergeschoss. Nach oben mit einer Dachgeschoss-ebene und Spitzboden unter einem Satteldach mit Zwerchhaus und Satteldachgaube abschließend.

18. Jahrhundert mit jüngeren Veränderungen.

Ansicht des Wohnhauses von Südosten

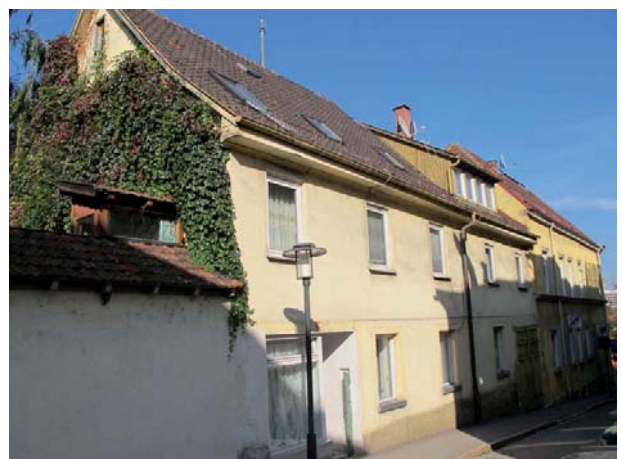
Ansicht des Wohnhauses von Südwesten

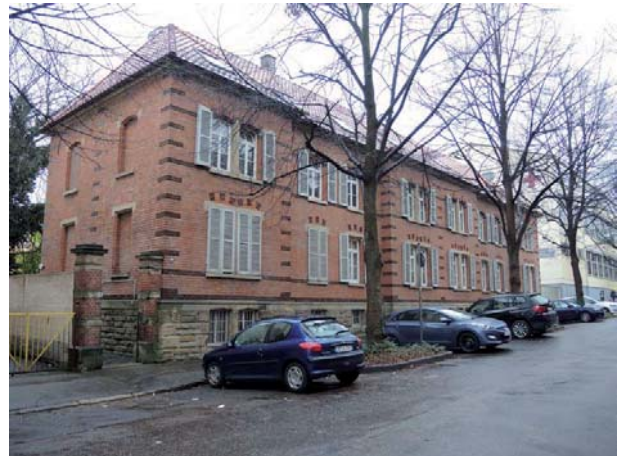
Am östlichen Rand des historischen Stadtkerns gelegenes, zweigeschossiges Gebäude mit massiv gemauerten Vollgeschossen sowie Mittel- und Seitenrisaliten. Über massivem Kellersockel aus Sandstein, zwei backsteinsichtige Vollgeschosse. Nach oben mit zwei Dachgeschosebenen unter einem Walmdach abschließend. Die Fassaden durch unterschiedlich farbige Backsteine sowie durch sandsteinernerne Fenstersimse und Fensterstürze akzentuiert. Spätes 19. Jahrhundert.

Das eindrucksvoll gegliederte und gestaltete Gebäude gibt wichtige Hinweise auf den Gestaltungsanspruch jener Zeit. Möglicherweise im Zusammenhang mit der Jägerhofkaserne, steht dieses Gebäude noch heute beispielhaft für die Architekturauffassung des späten 19. Jahrhunderts.

Ansicht des Gebäudes von Nordwesten

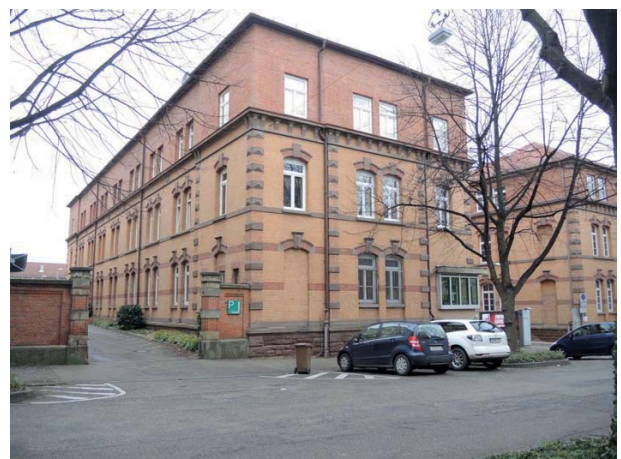
Ansicht des Gebäudes von Südosten

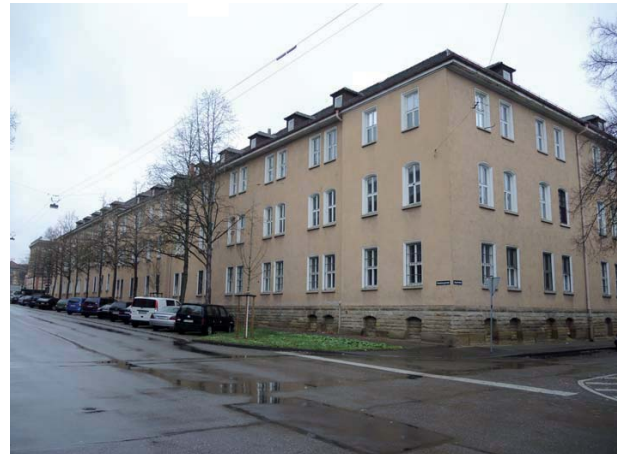
Am östlichen Rand des historischen Stadtkerns gelegene Gebäude der ehemaligen Jägerhofkaserne. Hausnr. 47 ein langgestreckter, dreigeschossiger Massivbau mit Mittel- und Seitenrisaliten sowie auf der nördlichen Seite zwei Treppenhausvorbauten. Über massivem Kellersockel aus Sandstein drei verputzte Vollgeschosse. Nach oben unter einem Walmdach mit Walmdachgauben abschließend. Jägerhofallee 40 ebenfalls dreigeschossiger Massivbau mit Mittel- und Seitenrisaliten unter einem Walmdach mit Walmdachgauben.

1894/95 als Mannschaftsgebäude der Jägerhofkaserne erbaut. 1899-1903 Errichtung des Gebäudes Jägerhofallee 40. 1937/38 Aufstockung der Gebäude um eine Etage.

Ansicht der ehemaligen Kaserne von Südosten

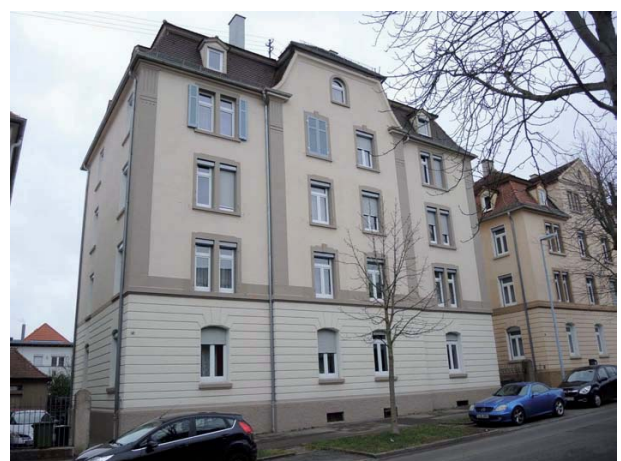
Am südöstlichen Rand der historischen Altstadt gelegenes, viergeschossiges Mehrfamilienhaus mit verputzter, symmetrisch gegliederter Fassade und Mittelrisalit. Über massivem Kellersockel vier massiv gemauerte Vollgeschosse. Die Erdgeschossfassade durch Rillenputz und horizontales Gesimsband akzentuiert. Im Erdgeschoss korbboigige Fensterstürze. Nach oben mit zwei Dachgeschossebenen unter einem Mansardwalmdach mit Zwerchhaus und Satteldachgauben abschließend.

Frühes 20. Jahrhundert mit jüngeren Veränderungen. Rückwärtig, östlich zum Wohnhaus stehendes, eingeschossiges Nebengebäude (wohl ehemalige Waschküche).

Ansicht des Mehrfamilienhauses von Nordwesten

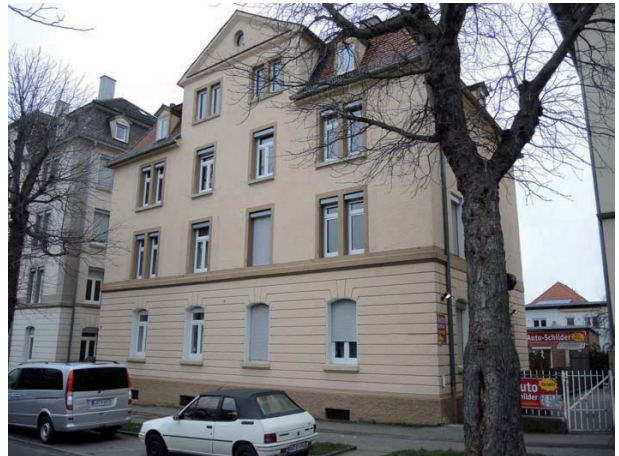
Am südöstlichen Rand der historischen Altstadt gelegenes, dreigeschossiges Mehrfamilienhaus mit verputzter und symmetrisch gegliederter Fassade. Über massivem Kellersockel drei massiv gemauerte Vollgeschosse. Die Erdgeschossfassade durch Rillenputz und horizontales Gesimsband akzentuiert. Im Erdgeschoss korbogige Fensterstürze. Nach oben mit zwei Dachgeschossebenen unter einem Mansardwalmdach mit Zwerchhaus und Satteldachgauben abschließend. Frühes 20. Jahrhundert mit jüngeren Veränderungen.

Ansicht des Mehrfamilienhauses von Südwesten

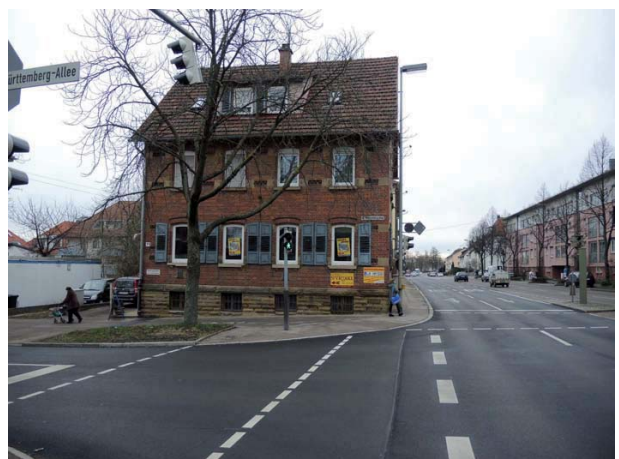
Am südöstlichen Rand der historischen Altstadt stehendes, zweigeschossiges Wohnhaus. Über massivem Kellersockel aus Sandsteinquadern zwei weitestgehend backsteinsichtige Vollgeschosse. Die Straßenfassade durch horizontale Bänder aus Sandsteinquadern im Wechsel mit Deutschem Band gegliedert. Die Fensteröffnungen mit korbartigem Sturz. Nach oben mit zwei Dachgeschossebenen unter einem Satteldach mit Schleppgaube abschließend. Frühes 20. Jahrhundert mit jüngeren Veränderungen.

Das in Ecklage stehende Wohnhaus ist ein schönes Beispiel für den Wohnhausbau des frühen 20. Jahrhunderts in Ludwigsburg, der durch Sichtbacksteinfassaden geprägt wird. Zudem gibt das Gebäude einen wichtigen Hinweis auf den Gestaltungsanspruch und die Wohn- und Lebensverhältnisse jener Zeit.

Ansicht des Wohnhauses von Westen

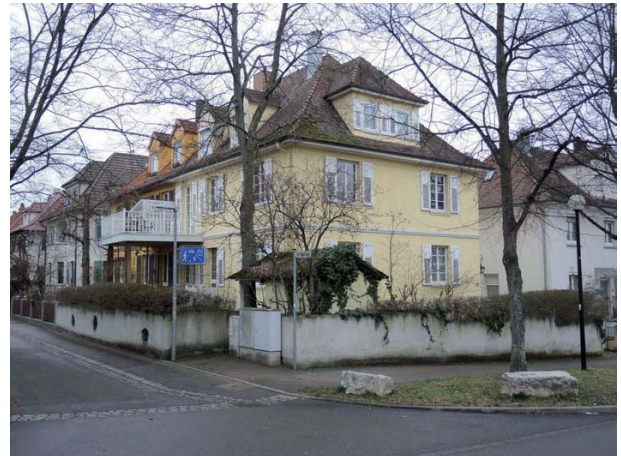
1. Hälfte 20. Jahrhundert mit jüngeren Veränderungen.

Das in Ecklage innerhalb einer kleinteiligen Wohnhausbebauung der 1. Hälfte des 20. Jahrhunderts gelegene Wohnhaus ist ein gutes Beispiel für die Wohnhausarchitektur jener Zeit in Ludwigsburg. Das Gebäude gibt Hinweise auf die Wohn- und Lebensumstände im frühen 20. Jahrhundert.

Ansicht des Wohnhauses von Südosten

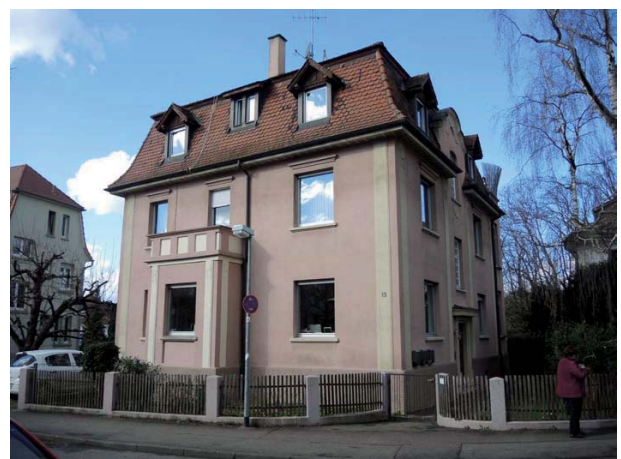
Laut Inschrift am Zwerchhausgiebel 1914 erbaut. Jüngere Veränderungen.

Ansicht des Mehrfamilienhauses von Osten

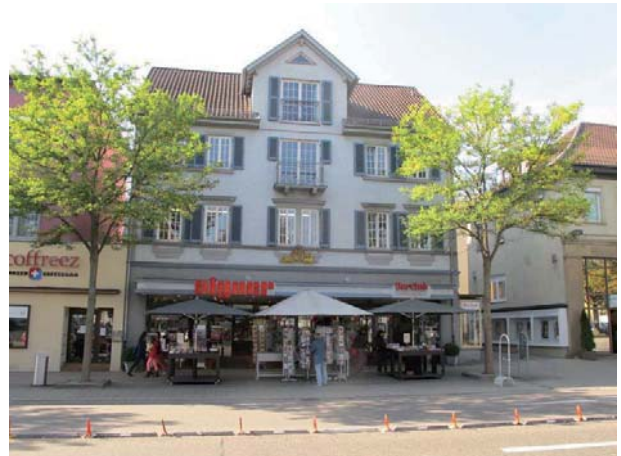
Unmittelbar am Arsenalplatz stehendes, dreigeschossiges Wohn- und Geschäftshaus. Über massiver, modern veränderter Erdgeschosszone zwei verputzte Vollgeschosse (eventuell Fachwerk). Die Straßenfassade durch Gesimsbänder untergliedert und durch Fensterverdachungen betont. Im 2. Obergeschoss ein kleiner, zentraler Balkon an der Straßenfassade. Im Erdgeschoss weitestgehend moderner Ladeneinbau mit modernen Schaufenstern. Nach oben mit zwei Dachgeschossebenen unter einem Satteldach mit Wiederkehr und Zwerchhaus abschließend. 19. Jahrhundert mit jüngeren Veränderungen.

Das überlieferte Wohn- und Geschäftshaus belegt den gestalterischen Anspruch des 19. Jahrhunderts. Das Gebäude gibt wichtige Hinweise auf die Geschäfts- und Lebensverhältnisse in jener Zeit.

Ansicht des Wohn- und Geschäftshauses von Osten

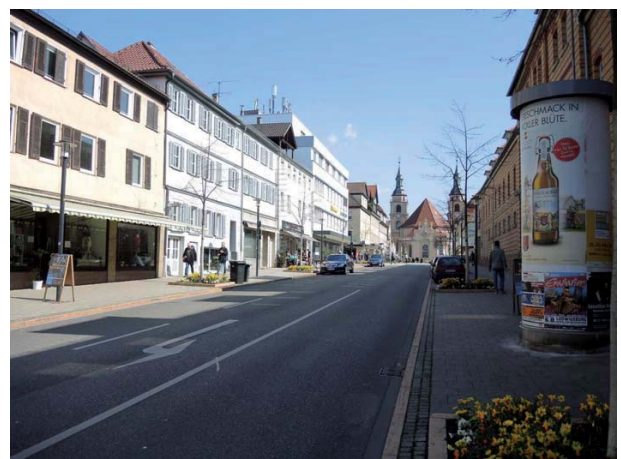
Die Asperger Straße erstreckt sich in geradem, leicht abfallendem Verlauf von der Kirchstraße kommend in westliche Richtung ②, wo sie schließlich beim Asperger Tor den historischen Stadtkern verlässt. Der östliche Bereich bis zur Hospitalstraße wird heute überwiegend durch dreigeschossige, traufständige Geschäftshäuser bestimmt ①. Die fast durchgängig geschlossene einstige Randbebauung des 18. Jahrhunderts durch Umbauten und Aufstockungen des 19./20. Jahrhunderts teils stark verändert. Dominiert wird der östliche Straßenabschluss durch die evangelische Stadtkirche.

① *Blick nach Osten auf Höhe der Hospitalstraße*

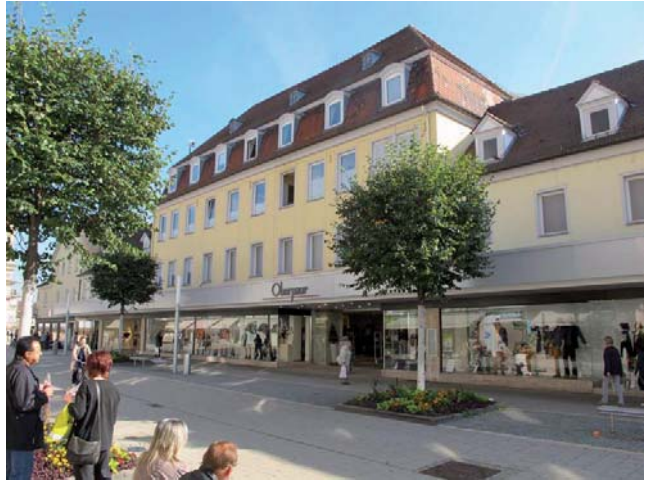
Im Kern 18. Jahrhundert mit jüngeren Veränderungen.

Das stattliche, straßenbildprägende Gebäude ist ein wichtiges Beispiel für die Architekturauffassung des 18. Jahrhunderts. Das in zentraler Lage befindliche Gebäude belegt die Geschäfts- und Lebensverhältnisse der Ludwigsburger Gesellschaft in jener Zeit.

Ansicht des Wohn- und Geschäftshauses von Nordwesten

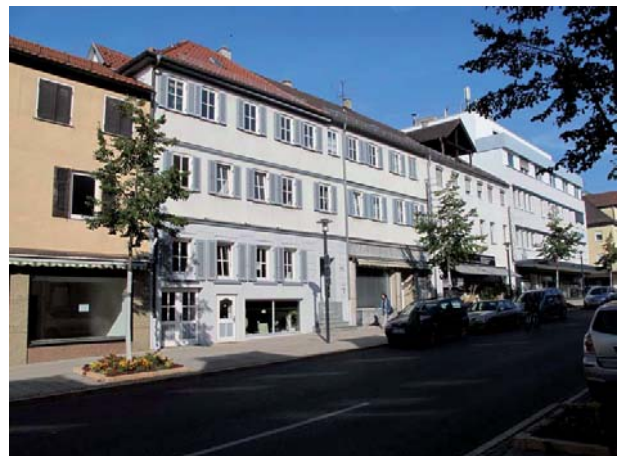
18. Jahrhundert mit jüngeren Veränderungen.

Das anschaulich überlieferte Gebäude belegt den Willen einer städtischen Architektursprache, die im 18. Jahrhundert gezielt zur Entwicklung der Stadt Ludwigsburg eingesetzt wurde. Das Gebäude gibt somit wichtige Hinweise auf die Geschäfts- und Lebensumstände und das bürgerliche Selbstverständnis im 18. Jahrhundert.

Ansicht des Wohn- und Geschäftshauses von Südwesten

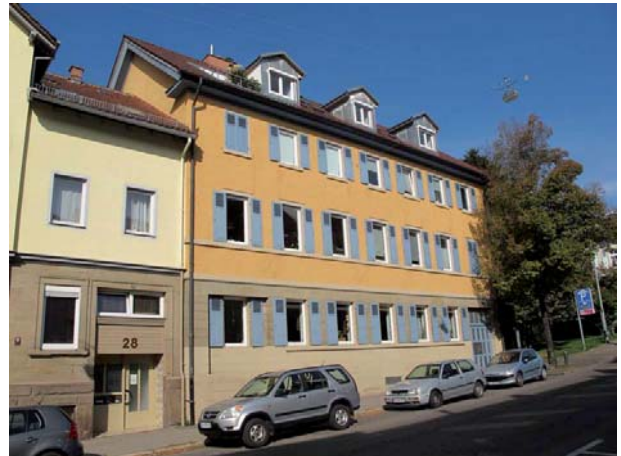
In leichter Hanglage stehendes, dreigeschossiges Mehrfamilienhaus mit verputzter und symmetrisch gegliederter Fassade. Über massivem Kellersockel drei massiv gemauerte Vollgeschosse. Die Erdgeschosszone mit Sandstein verkleidet, darüber Gesimsbänder. Die beiden Obergeschosse verputzt. Nach oben mit zwei Dachgeschossebenen unter einem Satteldach mit Wiederkehr und modernen Satteldachgauben abschließend. 19. Jahrhundert mit jüngeren Veränderungen.

Das Mehrfamilien-Wohnhaus kann als Beispiel für die Wohnbauarchitektur des späten 19. Jahrhunderts in Ludwigsburg angesehen werden. Das Gebäude gibt wichtige Hinweise auf den ab dem 19. Jahrhundert zunehmenden Bedarf an Wohnraum innerhalb der Stadt. Dies führte zunehmend zur Notwendigkeit der Erbauung von Mehrfamilienhäusern und größeren Wohnblöcken.

Ansicht des Mehrfamilienhauses von Südwesten

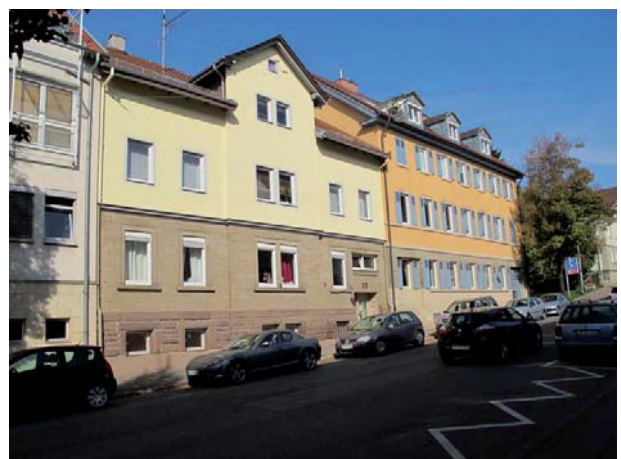
Zweigeschossiges Mehrfamilienhaus mit verputzter, symmetrisch gegliederter Fassade und Mittelrisalit. Über massivem Kellersockel und massiv gemauerter, mit Sandstein verkleideter Erdgeschosszone ein verputztes Obergeschoss (eventuell Fachwerk). Gesimsband über dem Erdgeschoss. Nach oben mit zwei Dachgeschossebenen unter einem Satteldach mit Zwerchhaus abschließend. 19. Jahrhundert mit jüngeren Veränderungen.

Das kleine Mehrfamilien-Wohnhaus steht beispielhaft für die Wohnbauarchitektur des 19. Jahrhunderts, die noch Elemente aus dem 18. Jahrhundert aufgreift. Das Gebäude gibt Hinweise auf die Lebens- und Wohnverhältnisse im 19. Jahrhundert.

Ansicht des Mehrfamilienhauses von Südwesten

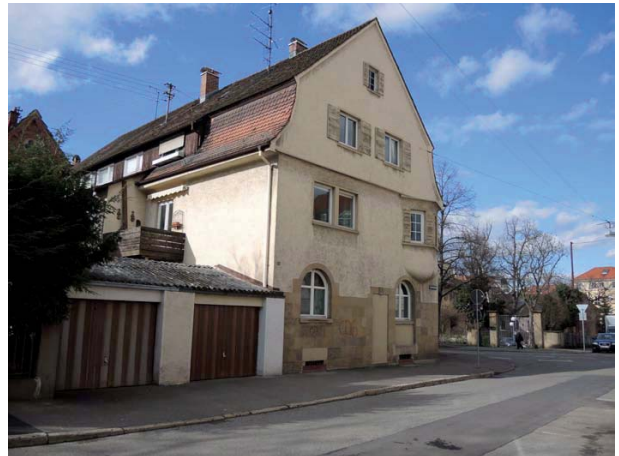
In Ecklage zur Gartenstraße stehendes, zweigeschossiges Wohnhaus. Über niedrigem Kellersockel zwei massiv gemauerte Vollgeschosse. Das Erdgeschoss teils aus unverputzten Sandsteinquadern und mit rundbogigen Fensteröffnungen. Im Obergeschoss an der nordöstlichen Ecke ein Polygonalerker. Nach oben mit zwei Dachgeschossebenen unter einem Mansarddach mit Schleppegauben abschließend. Frühes 20. Jahrhundert mit jüngeren Veränderungen.

Die östliche Haushälfte des Wohnhauses vermittelt noch die Architekturauffassung des frühen 20. Jahrhunderts mit Rückgriff auf Elemente des 18. Jahrhunderts, die für Ludwigsburg prägend sind. Das Gebäude kann auch Hinweise auf die einstigen Wohn- und Lebensumstände liefern.

Ansicht des Wohnhauses von Südosten

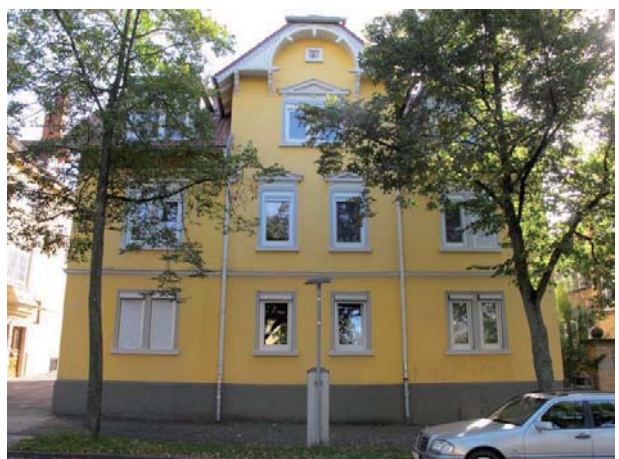
Asperger Straße 41

Am westlichen Rand des historischen Stadtkerns gelegenes, zweigeschossiges Wohnhaus mit verputzter und symmetrisch gegliederter Fassade. Über massivem Kellersockel zwei verputzte Vollgeschosse. Gesimsband über dem Erdgeschoss. Fensterverdachungen im Obergeschoss. Nach oben mit zwei Dachgeschossebenen unter einem Krüppelwalmdach mit Zwerchhaus und modernen Schleppegauben abschließend. Der traufseitige Dachüberstand durch geschnitzte Konsolen getragen. Am Zwerchhaus geschnitztes Freigespärre. Frühes 20. Jahrhundert mit jüngeren Veränderungen.

Das Wohnhaus steht beispielhaft für die Wohnbauarchitektur des frühen 20. Jahrhunderts, die noch Elemente aus dem 18. Jahrhundert aufgreift. Das Gebäude gibt Hinweise auf die Lebens- und Wohnverhältnisse im frühen 20. Jahrhundert.

Ansicht des Wohnhauses von Norden

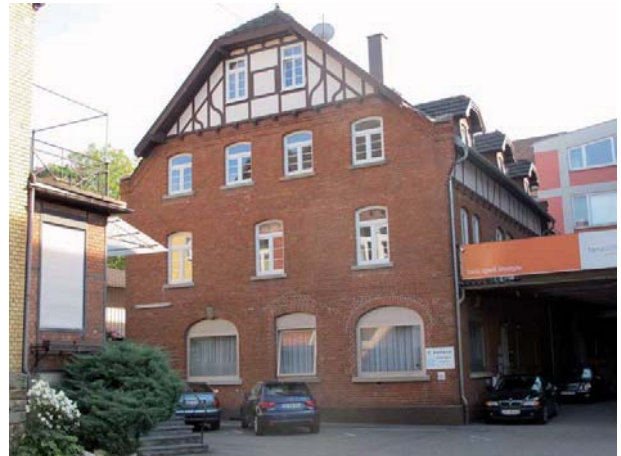
Ehemalige Fabrikhalle

Rückwärtig, südlich der Fabrikantenvilla Hausnr. 43 stehende, zweigeschossige Fabrikhalle. Über niedrigem Sockel zwei massiv gemauerte, backsteinsichtige Vollgeschosse. Das 1. Dachgeschoss mit Fachwerk-Kniestock ausgeführt. Das 2. Dachgeschoss am Giebel mit Zierfachwerk versehen. Die Fensteröffnungen weitestgehend mit korbbogigen Fensterstürzen. Nach oben mit zwei Dachgeschossebenen und Spitzboden unter einem Krüppelwalm-dach mit Krüppelwalmgauben abschließend. Frühes 20. Jahrhundert mit jüngeren Veränderungen.

Die anschaulich überlieferte, ehemalige Fabrikhalle von Hugo Assenheimer stellt ein gutes Beispiel für die Industriearchitektur des frühen 20. Jahrhunderts in Ludwigsburg dar. Auch bei Zweckbauten wurde ein hoher Gestaltungsanspruch verfolgt, der hier zum Ausdruck kommt.

Ansicht der einstigen Fabrikhalle von Nordwesten

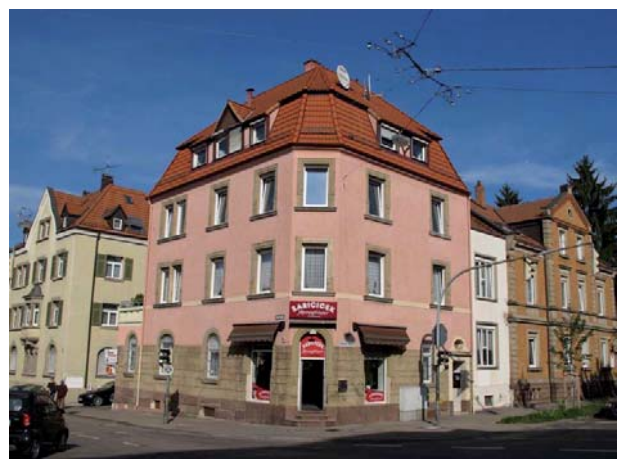
Wohn- und Geschäftshaus

Am westlichen Rand der historischen Altstadt, in Ecklage stehendes, dreigeschossiges Wohn- und Geschäftshaus. Über massivem Kellersockel drei massiv gemauerte und weitestgehend verputzte Vollgeschosse. Die Erdgeschossfassaden sowie die Fenstergehänge sandsteinsichtig akzentuiert. Im Erdgeschoss rundbogige Fensterstürze. Die südwestliche Gebäudeecke abgeschrägt und mit Hauseingang versehen. Nach oben mit zwei Dachgeschossebenen unter einem Mansardwalmdach mit Schlepplgauben abschließend. Frühes 20. Jahrhundert mit jüngeren Veränderungen.

Das in Ecklage straßenbildprägende Gebäude ist ein Beispiel für die architektonische Gestaltung eines Wohn- und Geschäftshauses im frühen 20. Jahrhundert. Das Gebäude gibt wichtige Hinweise auf die einstigen Geschäfts- und Arbeitsverhältnisse.

Ansicht des Wohn- und Geschäftshauses von Südwesten

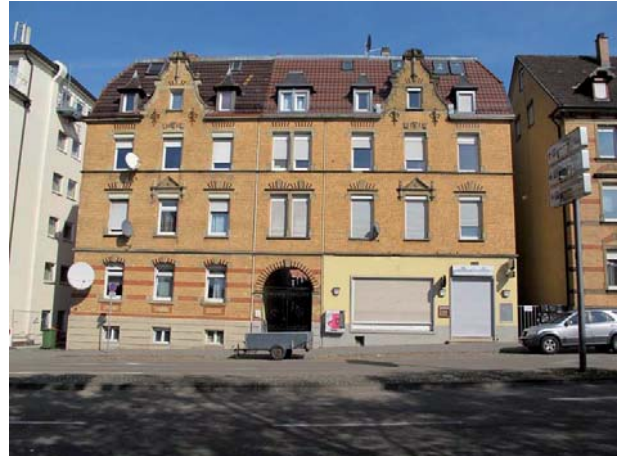
Am südwestlichen Rand der historischen Altstadt stehendes, dreigeschossiges Mehrfamilienhaus mit ursprünglich symmetrisch gegliederter Fassade. Über massivem Kellersockel drei massiv gemauerte, backsteinsichtige Vollgeschosse. Im Erdgeschoss zentral gelegener, rundbogiger Durchgang und südöstlich davon moderner Ladeneinbau. Die Straßenfassade mit Gesimsbändern, unterschiedlich farbigen Backsteinen, Sandsteingewänden und Fensterverdachungen reich gestaltet. Nach oben mit zwei Dachgeschossebenen unter einem Halbwalmdach mit zwei geschweiften Zwerchhäusern und Walmdachgauben abschließend. 19. Jahrhundert mit jüngeren Veränderungen.

Das repräsentativ gestaltete Mehrfamilien-Wohnhaus ist ein gutes Beispiel für die Wohnbauarchitektur des 19. Jahrhunderts. Das Gebäude gibt wichtige Hinweise auf den ab dem 19. Jahrhundert zunehmenden Bedarf an Wohnraum innerhalb der Stadt. Dies führte zunehmend zur Notwendigkeit der Erbauung von Mehrfamilienhäusern und größeren Wohnblöcken.

Ansicht des Mehrfamilienhauses von Südwesten

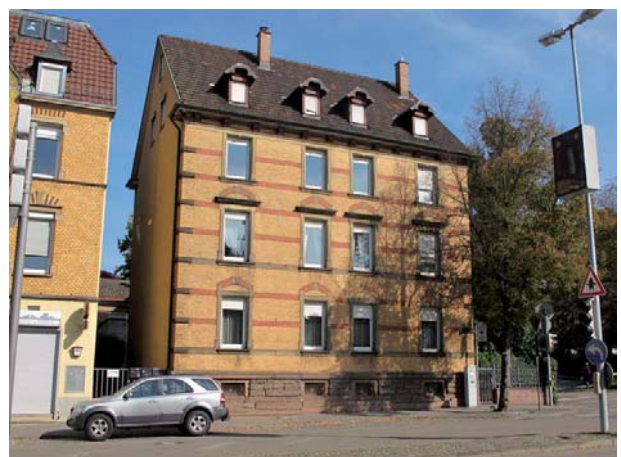
Am südwestlichen Rand der historischen Altstadt stehendes, dreigeschossiges Mehrfamilienhaus mit symmetrisch gegliederter Fassade. Über massivem Kellersockel drei massiv gemauerte, backsteinsichtige Vollgeschosse. Die Straßenfassade mit Gesimsbändern, unterschiedlich farbigen Backsteinen, Sandsteingewänden und Fensterverdachungen reich gestaltet. Nach oben mit zwei Dachgeschossebenen unter einem Satteldach mit Wiederkehr und Krüppelwalmdachgauben abschließend. 19. Jahrhundert mit jüngeren Veränderungen.

Das anschaulich überlieferte Mehrfamilien-Wohnhaus steht beispielhaft für den Gestaltungsanspruch des 19. Jahrhunderts. Das in Bahnhofsnähe gelegene Gebäude gibt wichtige Hinweise auf den ab dem 19. Jahrhundert zunehmenden Bedarf an Wohnraum innerhalb der Stadt.

Ansicht des Mehrfamilienhauses von Westen

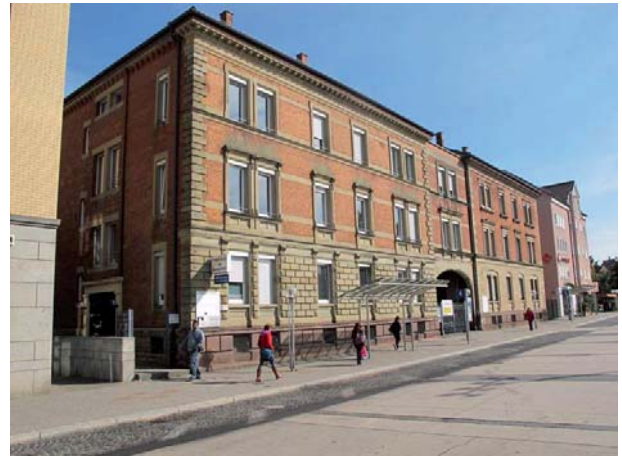
Am südwestlichen Rand der historischen Altstadt stehendes, dreigeschossiges Wohn- und Geschäftshaus mit symmetrisch gegliederter Fassade. Über massivem Kellersockel drei massiv gemauerte Vollgeschosse. Die Erdgeschosszone straßenseitig sandsteinsichtig, die beiden Obergeschosse backsteinsichtig. Im Erdgeschoss zentral gelegener, korbbogiger Durchgang. Die Straßenseite mit Gesimsbändern, Eckquaderungen, Sandsteingewänden und Fensterverdachungen reich gestaltet. Nach oben mit flachem Walmdach und Zahnfries-Traufgesims abschließend. Ab dem 19. Jahrhundert in zwei Bauabschnitten entstanden. Jüngere Veränderungen. Sanierung 1975.

Das sehr repräsentativ gestaltete Wohn- und Geschäftshaus in unmittelbarer Nähe zum Bahnhof ist ein gutes Beispiel für die Architektursprache des 19. Jahrhunderts. Das Gebäude gibt zudem Hinweise auf den ab dem 19. Jahrhundert zunehmenden Bedarf an Wohnraum innerhalb der Stadt.

Ansicht des Wohn- und Geschäftshauses von Nordwesten

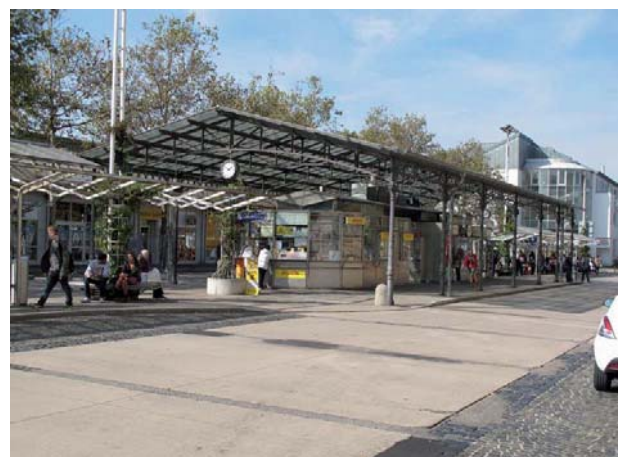
Die stählerne Wartehalle dient als Überdachung und zum Schutz der wartenden Fahrgäste am Busbahnhof. Die Konstruktion verdeutlicht eindrucksvoll die handwerklichen Fähigkeiten im Umgang mit Stahlbauteilen, wie sie ab dem 19. Jahrhundert vermehrt ausgeführt wurden. Zugleich ist die Wartehalle als letzter Rest des alten Ludwigsburger Bahnhofes anzusehen.

Ansicht der Wartehalle von Südosten

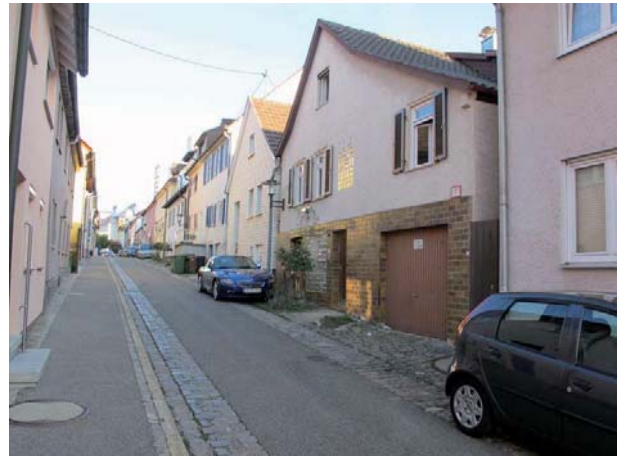
Die Bauhofstraße erstreckt sich in geradem, leicht abfallendem Verlauf vom Reithausberg kommend in nordwestliche Richtung ②, wo sie schließlich in den Schützenplatz übergeht. Die überwiegend zweigeschossige Bebauung ist weitestgehend traufständig angeordnet und stammt aus dem 18.-19. Jahrhundert ①. Die Straßenränder sind fast durchgängig geschlossen bebaut und zeigen kaum Lücken. Besondere Dominanten sind im Straßenbild nicht auszumachen. Die Straße hat ihren Namen wohl von den einst hier angesiedelten Bauarbeitern und Handwerkern, die sich entlang der Straße - für den Bau des Schlosses ab 1706 - niederließen.

Die Bauhofstraße gehört zu den ältesten Straßen der Barockstadt Ludwigsburg. Mit ihrem noch auf das frühe 18. Jahrhundert zurückgehenden Verlauf hat die Straße dokumentarischen Wert für die städtebauliche Entwicklung und die bauliche Struktur von Ludwigsburg.

① Blick nach Südosten auf Höhe von Hausnr. 43

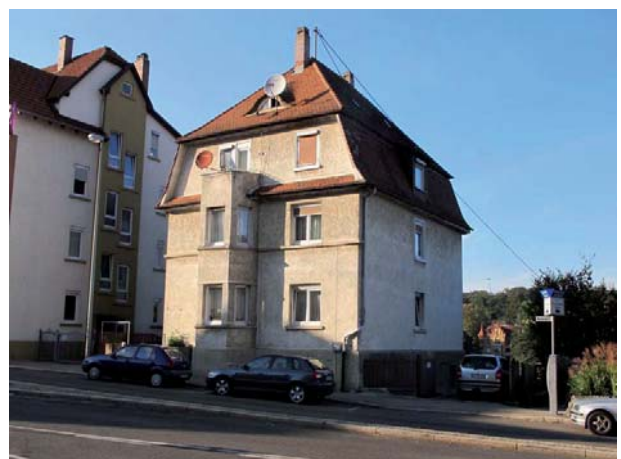
Bauhofstraße 6

Am nördlichen Rand des historischen Stadtkerns, unmittelbar neben dem Marstallcenter stehendes, zweigeschossiges Wohnhaus. Über massiv gemauertem Kellersockel zwei verputzte Vollgeschosse. An der südlichen Giebelseite ein Rechteckerker über beide Vollgeschosse. Nach oben mit zwei Dachgeschossebenen unter einem Mansard-Halbwalmdach mit Fußwalm und Fledermausgaube sowie Schleppegauben abschließend.
1. Hälfte 20. Jahrhundert mit jüngeren Veränderungen.

Das unscheinbare Gebäude steht beispielhaft für die schlichtere Gestaltung eines Wohnhauses in der 1. Hälfte des 20. Jahrhunderts in Ludwigsburg. Das Gebäude kann Hinweise auf die Wohn- und Lebensverhältnisse in jener Zeit geben.

Ansicht des Wohnhauses von Südosten

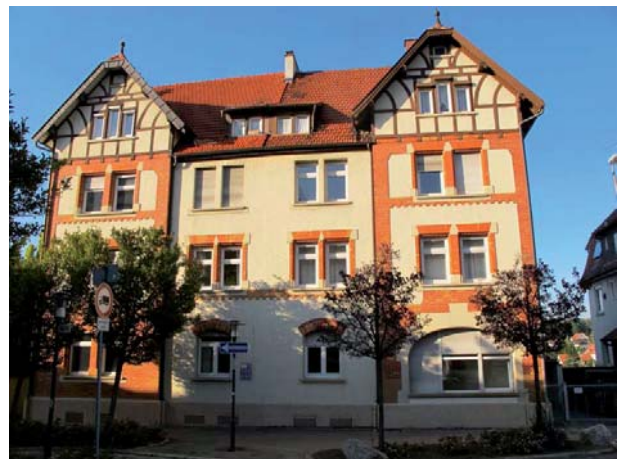
Am nördlichen Rand der historischen Altstadt stehendes, dreigeschossiges Mehrfamilienhaus mit symmetrisch gegliederter Fassade und Seitenrisaliten. Über massivem Kellersockel drei massiv gemauerte Vollgeschosse. Die Straßenfassade mit unterschiedlich farbigen Backsteinen im Wechsel mit Putzflächen und Zierfachwerk in den Zwerchhausgiebeln reich gestaltet. Nach oben mit zwei Dachgeschossebenen unter einem Krüppelwalmdach mit zwei Zwerchhäusern über den Seitenrisaliten und Schleppegauben abschließend.

Frühes 20. Jahrhundert mit jüngeren Veränderungen.

Das repräsentativ gestaltete Mehrfamilien-Wohnhaus ist ein schönes Beispiel für die Wohnbauarchitektur des frühen 20. Jahrhunderts. Das Gebäude gibt wichtige Hinweise auf den ab dem 19. Jahrhundert zunehmenden Bedarf an Wohnraum innerhalb der Stadt. Dies führte zunehmend zur Notwendigkeit der Erbauung von Mehrfamilienhäusern und größeren Wohnblöcken.

Ansicht des Mehrfamilienhauses von Süden

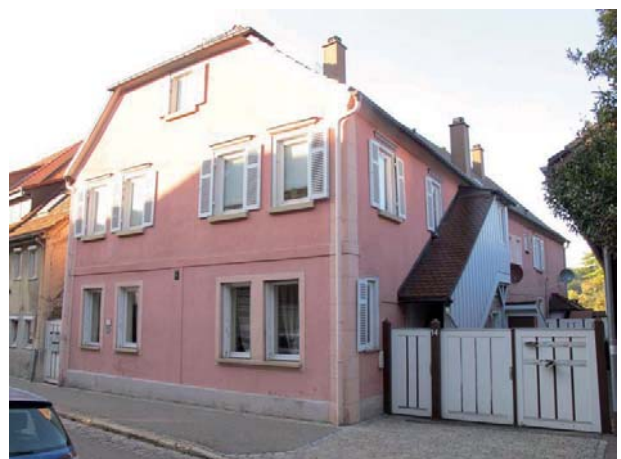
Im nördlichen Bereich der historischen Altstadt stehendes, langgestrecktes, zweigeschossiges Wohnhaus. Über niederem Sockel eine massiv gemauerte Erdgeschosszone, darüber ein verputztes Obergeschoss (eventuell Fachwerk). An der östlichen Traufseite ein außenliegender Treppenaufgang ins Obergeschoss. Die Fassaden mit Gesimsband, Putzlisenen und Fensterverdachungen im Obergeschoss akzentuiert. Nach oben mit zwei Dachgeschossebenen unter einem Halbwalmdach abschließend.

18. Jahrhundert mit jüngeren Veränderungen.

Das stattliche Wohnhaus dürfte noch wichtige Hinweise auf die frühe Besiedlung Ludwigsburgs geben, die im Bereich der Bauhofstraße begann. Hier wurden im frühen 18. Jahrhundert die ersten Handwerkerhäuser errichtet, um die Bauleute für die Errichtung des Schlosses unterzubringen. Somit ist das Gebäude auch ein Beleg für die damaligen Wohn- und Lebensformen.

Ansicht des Wohnhauses von Südosten

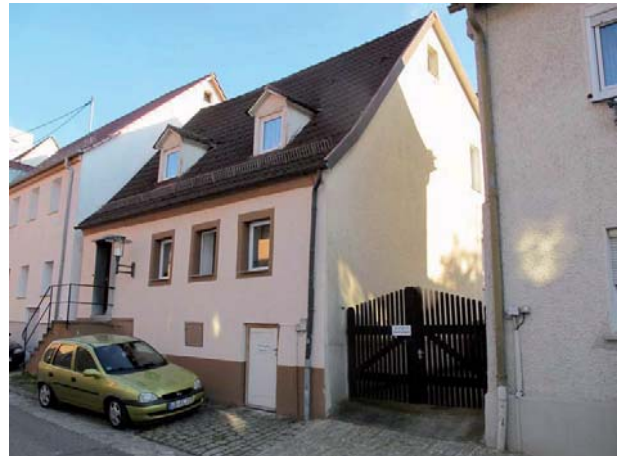
Im nördlichen Bereich der historischen Altstadt stehendes, eingeschossiges Wohnhaus. Über massiv gemauertem Sockelgeschoss ein massives Vollgeschoss. An der nördlichen Traufseite ein außenliegender Treppenaufgang. Nach oben mit zwei Dachgeschossebenen unter einem Satteldach mit Satteldachgauben abschließend.
18. Jahrhundert mit jüngeren Veränderungen.

Das kleine Wohnhaus wurde noch in der Form eines gestelzten Wohnstallhauses errichtet. Im Keller- bzw. Sockelgeschoss befanden sich einst Kleintierställe und Ökonomieräume und im darüber liegenden Geschoss war die eigentliche Wohnebene untergebracht. Diese, für Ludwigsburg sehr seltene Gebäudegattung belegt den noch zu Beginn des 18. Jahrhunderts eher als dörflich anzusehenden Charakter der Bauhofstraße, die als kleine Handwerker-siedlung für den Bau des Schlosses angelegt wurde.

Ansicht des Wohnhauses von Nordwesten

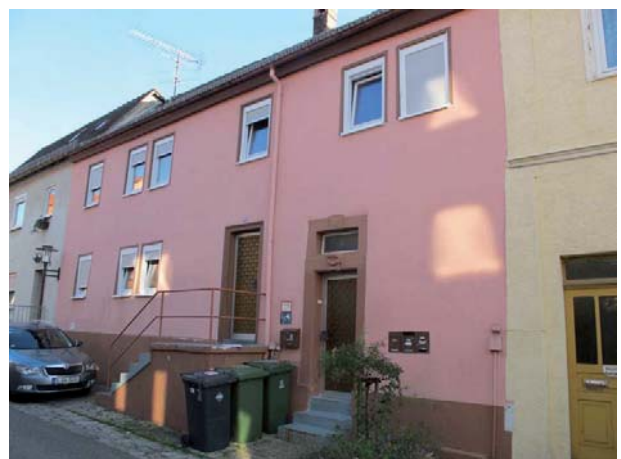
Am nördlichen Rand der historischen Altstadt stehendes, zweigeschossiges Wohnhaus. Über massiv gemauertem Sockel zwei verputzte Vollgeschosse (wohl Fachwerk). An der nördlichen Traufseite ein außenliegender Treppenaufgang und eine zweite Hauseingangstüre mit Sandsteingewände samt Oberlicht. Nach oben mit zwei Dachgeschossebenen unter einem Satteldach abschließend.
18. Jahrhundert mit jüngeren Veränderungen.

Das überlieferte Wohnhaus stellt innerhalb der Bauhofstraße ein Beispiel für die erste Besiedlungsphase Ludwigsburgs dar. Hier entstand zu Beginn des 18. Jahrhunderts eine kleine Handwerker-siedlung für den Bau des Schlosses. Das Gebäude kann somit auch wichtige Hinweise auf die einstigen Wohn- und Lebensverhältnisse liefern.

Ansicht des Wohnhauses von Nordwesten

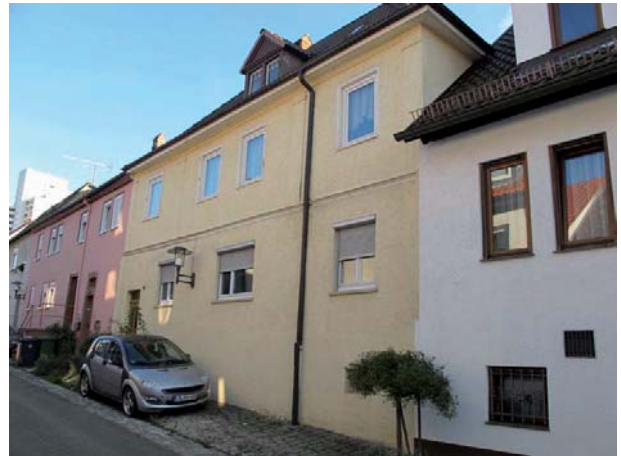
Am nördlichen Rand der historischen Altstadt stehendes, zweigeschossiges Wohnhaus. Über massiv gemauertem Kellersockel zwei verputzte Vollgeschosse (eventuell Fachwerk). An der nördlichen Traufseite ein Gesimsband über dem Erdgeschoss. Das Obergeschoss mit Putzlisenen untergliedert. Nach oben mit zwei Dachgeschossebenen unter einem Walmdach mit Satteldachgaube abschließend.
18. Jahrhundert mit jüngeren Veränderungen.

Das Wohnhaus stellt innerhalb der Bauhofstraße ein Beispiel für die erste Besiedlungsphase Ludwigsburgs dar. Hier entstand zu Beginn des 18. Jahrhunderts eine kleine Handwerkersiedlung für den Bau des Schlosses. Das Gebäude kann somit auch wichtige Hinweise auf die einstigen Wohn- und Lebensverhältnisse liefern.

Ansicht des Wohnhauses von Nordwesten

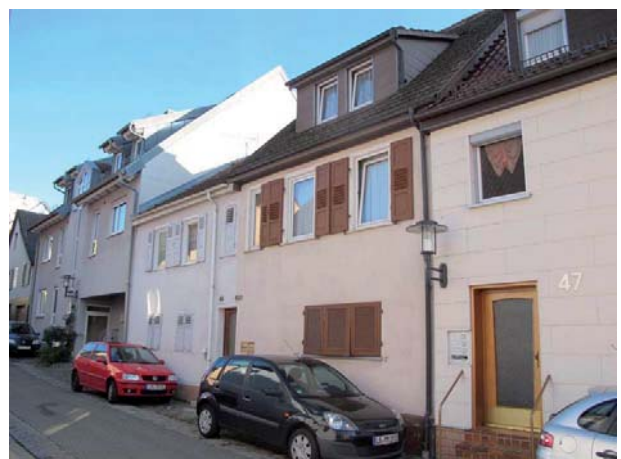
Das anschaulich überlieferte Doppelwohnhaus ist ein für Ludwigsburg seltenes Beispiel eines wohl noch komplett in Fachwerkbauweise errichteten Gebäudes. Es belegt somit den noch zu Beginn des 18. Jahrhunderts eher als dörflich anzusehenden Charakter der Bauhofstraße, die als kleine Handwerkersiedlung für den Bau des Schlosses angelegt wurde.

Ansicht des Doppelwohnhauses von Nordwesten

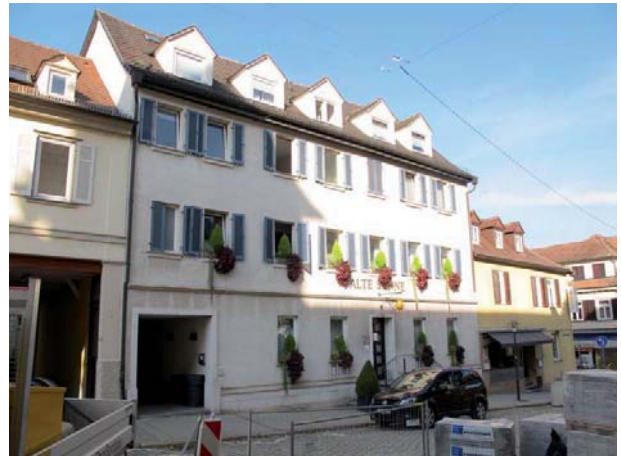
Im Zentrum des historischen Stadtkerns, unweit des Marktplatzes gelegenes, dreigeschossiges Hotelgebäude. Über massivem Kellersockel eine massiv gemauerte Erdgeschosszone, darüber zwei verputzte Obergeschosse (eventuell Fachwerk). Im Erdgeschoss eine Durchfahrt und ein Gesimsband. Nach oben mit zwei Dachgeschossebenen unter einem Satteldach mit Satteldachgauben abschließend.

Mitte 20. Jahrhundert, möglicherweise mit älterem Kern.

Das städtische, zentral gelegene Hotel „Alte Sonne“ steht beispielhaft für einen Hotel- und Gaststättenbetrieb aus der Mitte des 20. Jahrhunderts in Ludwigsburg. Es kann somit wichtige Hinweise auf die Gasthausgeschichte der Stadt und deren Arbeits- und Wirtschaftsweise geben.

Ansicht des Gebäudes von Südwesten

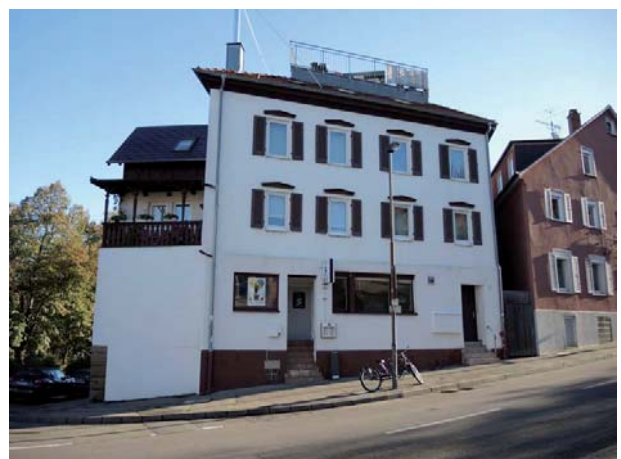
Bietigheimer Straße 10

Am nördlichen Rand der historischen Altstadt, in leichter Hanglage stehendes, dreigeschossiges Wohn- und Geschäftshaus. Über massiv gemauertem Kellersockel und Erdgeschosszone zwei verputzte Obergeschosse (wohl Fachwerk). Im Erdgeschoss durch Ladeneinbau modern verändert. In den beiden Obergeschossen Fensterverdachungen. Nach oben mit einer Dachgeschossebene unter einem Stuttgarter Dach abschließend.

Im Kern wohl noch 19. Jahrhundert. Mit jüngeren Veränderungen.

Das in Eck- und leichter Hanglage stehende Wohn- und Geschäftshaus gibt noch Hinweise auf die architektonische Gestaltung des 19. Jahrhunderts. Das Gebäude kann auch als Beleg für die einstigen Arbeits- und Lebensverhältnisse angesehen werden.

Ansicht des Wohn- und Geschäftshauses von Westen

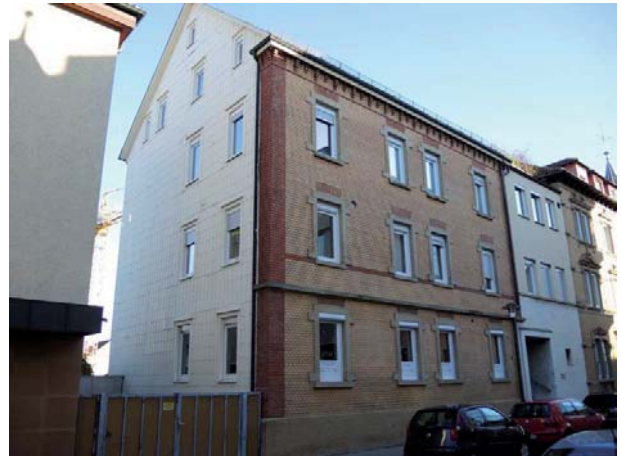
Dreigeschossiges Mehrfamilienhaus mit symmetrisch gegliederter Straßenfassade. Über massivem Kellersockel drei massiv gemauerte, backsteinsichtige Vollgeschosse. Die Straßenfassade mit Gesimsband, unterschiedlich farbigen Backsteinen und Sandsteingewänden gestaltet. Nach oben mit zwei Dachgeschossebenen unter einem Satteldach mit Wiederkehr abschließend. 19. Jahrhundert mit jüngeren Veränderungen.

Das anschaulich überlieferte Mehrfamilien-Wohnhaus steht beispielhaft für den Gestaltungsanspruch des 19. Jahrhunderts. Das Gebäude gibt auch wichtige Hinweise auf den ab dem 19. Jahrhundert zunehmenden Bedarf an Wohnraum innerhalb der Stadt.

Ansicht des Mehrfamilienhauses von Südwesten
