Historische Stadtbildanalyse | Barocke Innenstadt Ludwigsburg

Dokumentation der „besonders erhaltenwertigen Bausubstanz“/ Datenblätter (Stand April 2014)

HISTORISCHE STADTBILDANALYSE
INNENSTADT LUDWIGSBURG

Stadt Ludwigsburg, Fachbereich Stadtplanung und Vermessung
31.03.2014, Büro für Bauforschung und Denkmalschutz, Markus Numberger

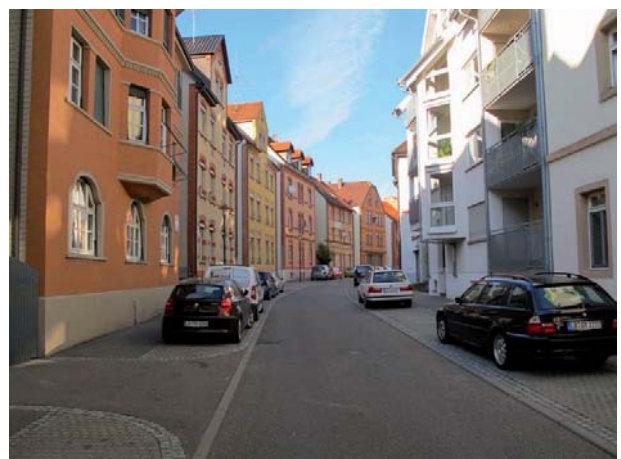
Die Bogenstraße erstreckt sich nahezu in einem Viertelsbogen von der Schützenstraße kommend in nordöstliche Richtung ❶, wo sie schließlich in die Untere Reithausstraße übergeht. Die überwiegend dreigeschossige, traufständige Bebauung stammt aus dem späten 19. und frühen 20. Jahrhundert ❷. Bemerkenswert ist die – vor allem auf der Nordwestseite – sehr geschlossen überlieferte Bebauung mit backsteinsichtigen Mietshäusern. Besondere Dominanten sind im Straßenbild nicht auszumachen. Die Straße hat ihren Namen vom bogenförmigen Verlauf.

Die Bogenstraße hat mit ihrem auf das 19. Jahrhundert zurückgehenden Verlauf und den bemerkenswert überlieferten historischen Straßenfassaden dokumentarischen Wert für die städtebauliche Entwicklung und die bauliche Struktur von Ludwigsburg.

❶ Blick nach Norden auf Höhe der Schützenstraße

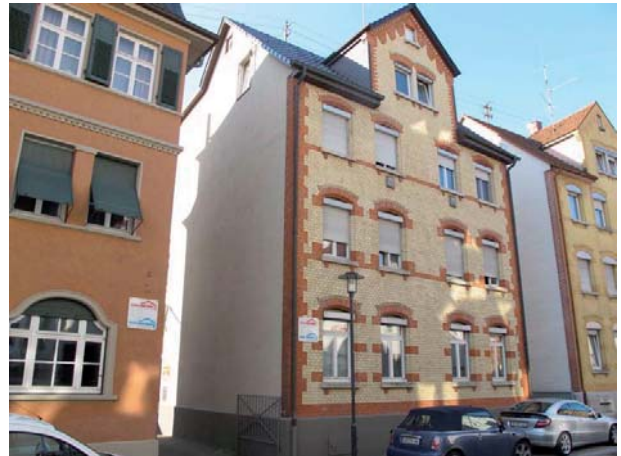
Am nordwestlichen Rand des historischen Stadtkerns stehendes, dreigeschossiges Mehrfamilienhaus mit symmetrisch gegliederter Straßenfassade. Über massivem Kellersockel drei massiv gemauerte, backsteinsichtige Vollgeschosse. Die Straßenfassade mit unterschiedlich farbigen Backsteinen, Fensterverdachungen und Zwerchhaus gestaltet. Nach oben mit zwei Dachgeschossebenen unter einem Satteldach mit Zwerchhaus abschließend. 19. Jahrhundert mit jüngeren Veränderungen.

Das anschaulich überlieferte Mehrfamilien-Wohnhaus steht beispielhaft für den Gestaltungsanspruch des 19. Jahrhunderts. Das Gebäude gibt wichtige Hinweise auf den ab dem 19. Jahrhundert zunehmenden Bedarf an Wohnraum innerhalb der Stadt und kann zudem die damaligen Wohn- und Lebensumstände aufzeigen.

Ansicht des Mehrfamilienhauses von Südosten

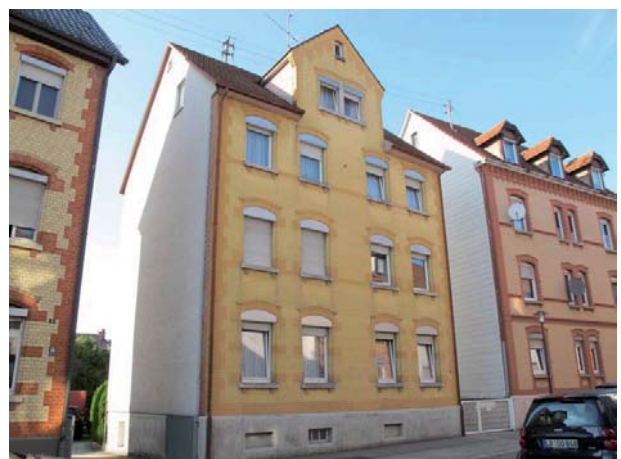
Am nordwestlichen Rand des historischen Stadtkerns gelegenes, dreigeschossiges Mehrfamilienhaus mit symmetrisch gegliederter Straßenfassade. Über massivem Kellersockel drei massiv gemauerte, backsteinsichtige Vollgeschosse. Die Straßenfassade mit unterschiedlich farbigen Backsteinen, Fensterverdachungen und Zwerchhaus gestaltet. Nach oben mit zwei Dachgeschossebenen unter einem Satteldach mit Zwerchhaus abschließend. 19. Jahrhundert mit jüngeren Veränderungen.

Das anschaulich überlieferte Mehrfamilien-Wohnhaus steht beispielhaft für den Gestaltungsanspruch des 19. Jahrhunderts. Das Gebäude gibt wichtige Hinweise auf den ab dem 19. Jahrhundert zunehmenden Bedarf an Wohnraum innerhalb der Stadt und kann zudem die damaligen Wohn- und Lebensverhältnisse aufzeigen.

Ansicht des Mehrfamilienhauses von Südosten

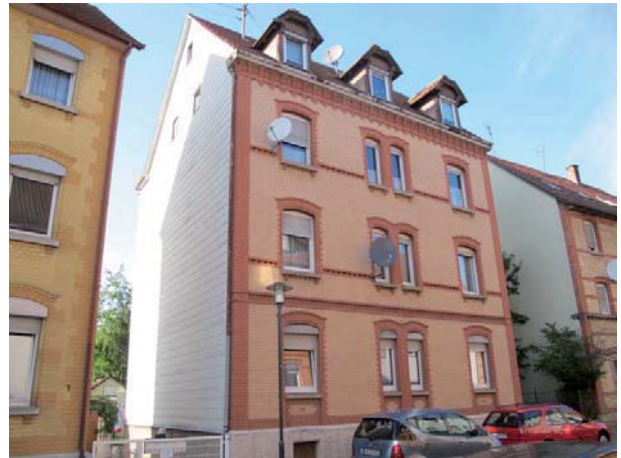
Am nordwestlichen Rand des historischen Stadtkerns stehendes, dreigeschossiges Mehrfamilienhaus mit symmetrisch gegliederter Straßenfassade. Über massivem Kellersockel drei massiv gemauerte, backsteinsichtige Vollgeschosse. Die Straßenfassade mit Gesimbsbändern bzw. Deutschem Band, unterschiedlich farbigen Backsteinen, Fensterverdachungen und Traufgesimskonsolen gestaltet. Nach oben mit zwei Dachgeschossebenen unter einem Satteldach mit Krüppelwalmgauben abschließend. 19. Jahrhundert mit jüngeren Veränderungen.

Das gut überlieferte Mehrfamilien-Wohnhaus ist ein schönes Beispiel für den Gestaltungsanspruch des 19. Jahrhunderts. Das Gebäude gibt wichtige Hinweise auf den ab dem 19. Jahrhundert zunehmenden Bedarf an Wohnraum innerhalb der Stadt und kann zudem die damaligen Wohn- und Lebensumstände aufzeigen.

Ansicht des Mehrfamilienhauses von Südosten

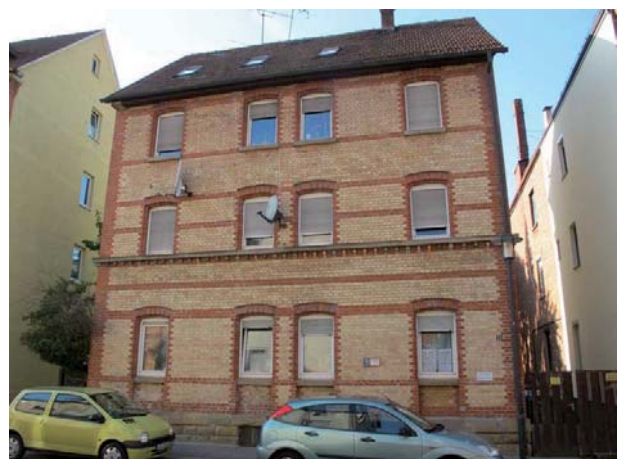
Am nordwestlichen Rand der historischen Altstadt gelegenes, dreigeschossiges Mehrfamilienhaus mit symmetrisch gegliederter Straßenfassade. Über massivem Sandstein-Kellersockel drei massiv gemauerte, backsteinsichtige Vollgeschosse. Die Straßenfassade mit Gesimband auf kleiner Konsolenreihung und unterschiedlich farbigen Backsteinen gestaltet. Nach oben mit zwei Dachgeschossebenen unter einem Satteldach abschließend. 19. Jahrhundert mit jüngeren Veränderungen.

Ansicht des Mehrfamilienhauses von Osten

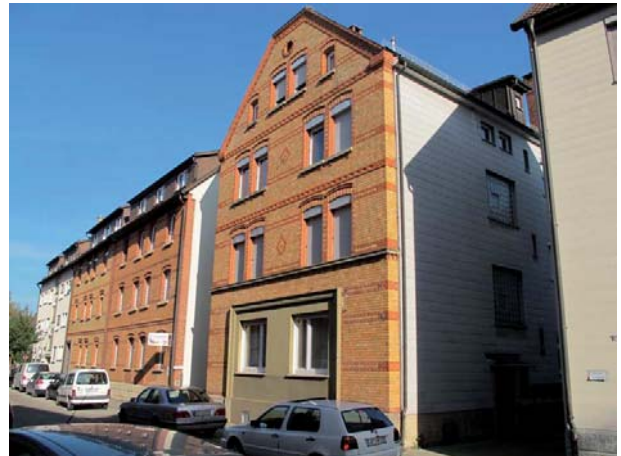
Am nordwestlichen Rand des historischen Stadtkerns stehendes, giebelständiges, dreigeschossiges Mehrfamilienhaus mit symmetrisch gegliederter Straßenfassade. Über massivem Kellersockel drei massiv gemauerte, backsteinsichtige Vollgeschosse. Die Straßenfassade mit Gesimsband, unterschiedlich farbigen Backsteinen und Fensterverdachungen gestaltet. Im Erdgeschoss modern veränderte Fenstersituation. Nach oben mit zwei Dachgeschossebenen unter einem Krüppelwalmdach mit Schleppgaube abschließend.

19. Jahrhundert mit jüngeren Veränderungen.

Ansicht des Mehrfamilienhauses von Westen

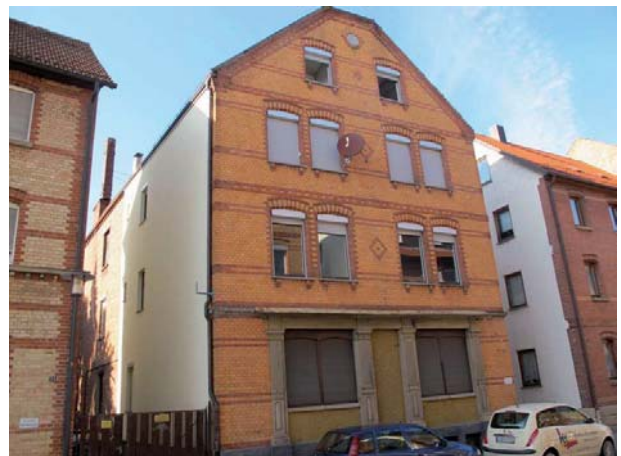
Am nordwestlichen Rand des historischen Stadtkerns gelegenes, giebelständiges, dreigeschossiges Mehrfamilienhaus mit symmetrisch gegliederter Straßenfassade. Über massivem Kellersockel drei massiv gemauerte, backsteinsichtige Vollgeschosse. Die Straßenfassade mit Gesimsband, unterschiedlich farbigen Backsteinen und Fensterverdachungen gestaltet. Im Erdgeschoss wohl ehemals Ladeneinbau mit Pilastergliederung an der Fassade. Nach oben mit zwei Dachgeschossebenen unter einem Krüppelwalmdach abschließend.

19. Jahrhundert mit jüngeren Veränderungen.

Ansicht des Mehrfamilienhauses von Südosten

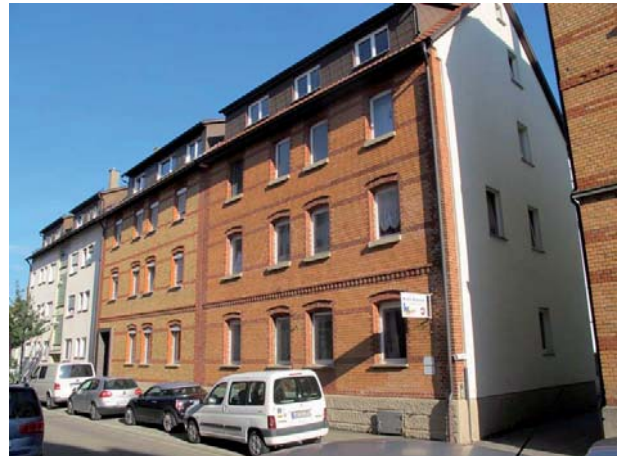
Am nordwestlichen Rand der historischen Altstadt gelegenes, dreigeschossiges Mehrfamilienhaus mit annähernd symmetrisch gegliederter Straßenfassade. Über massivem Kellersockel drei massiv gemauerte, backsteinsichtige Vollgeschosse. Die Straßenfassade mit zahnfriesartigem Gesimsband, unterschiedlich farbigen Backsteinen und korbbogigen Fensterverdachungen gestaltet. Nach oben mit zwei Dachgeschossebenen unter einem Satteldach mit modernen Schleppgauben abschließend.
19. Jahrhundert mit jüngeren Veränderungen.

Ansicht des Mehrfamilienhauses von Westen

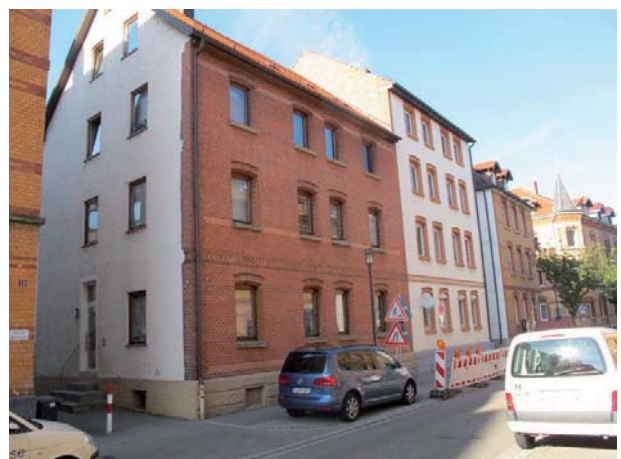
Am nordwestlichen Rand des historischen Stadtkerns gelegenes, drei- und viergeschossiges Mehrfamilienhaus mit annähernd symmetrisch gegliederter Straßenfassade. Über massivem Kellersockel drei bzw. vier massiv gemauerte, backsteinsichtige Vollgeschosse. Die Straßenfassade mit Gesimsband, unterschiedlich farbigen Backsteinen und korbbogigen Fensterverdachungen gestaltet. Nach oben mit zwei Dachgeschossebenen unter einem Satteldach abschließend.
19. Jahrhundert mit jüngeren Veränderungen. Hausnr. 17 wohl nachträglich um eine Etage aufgestockt.

Ansicht des Mehrfamilienhauses von Südosten

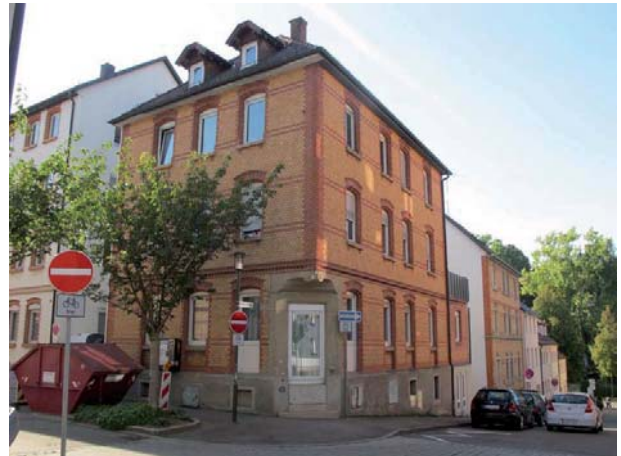
Am nordwestlichen Rand des historischen Stadtkerns, in Eck- und leichter Hanglage stehendes, dreigeschossiges Mehrfamilienhaus mit symmetrisch gegliederten Straßenfassaden. Über massivem Kellersockel drei massiv gemauerte, backsteinsichtige Vollgeschosse. Die Straßenfassaden mit unterschiedlich farbigen Backsteinen, Deutschem Band über dem Erdgeschoss und korbbogigen Fensterverdachungen gestaltet. Im Erdgeschoss die östliche Ecke zur Eingangssituation mit sandsteinernem Portal abgescrägt. Nach oben mit zwei Dachgeschossebenen unter einem Walmdach mit Krüppelwalmgäuben abschließend. 19. Jahrhundert mit jüngeren Veränderungen.

Ansicht des Mehrfamilienhauses von Osten

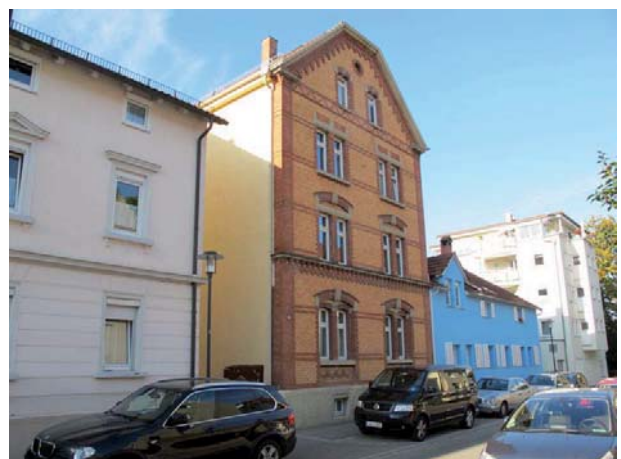
Am nordwestlichen Rand des historischen Stadtkerns stehendes, giebelständiges, dreigeschossiges Mehrfamilienhaus mit symmetrisch gegliederter Straßenfassade. Über massivem Kellersockel drei massiv gemauerte, backsteinsichtige Vollgeschosse. Die Straßenfassade mit Gesimsband auf kleiner Konsolenreihung, unterschiedlich farbigen Backsteinen und Sandstein-Fensterstürzen gestaltet. Auffallend sind die als Zwillingsfenster gruppierten Fensteröffnungen. Nach oben mit zwei Dachgeschossebenen unter einem Krüppelwalmdach mit Wiederkehr und Walmdachgäuben abschließend. 19. Jahrhundert mit jüngeren Veränderungen.

Ansicht des Mehrfamilienhauses von Süden

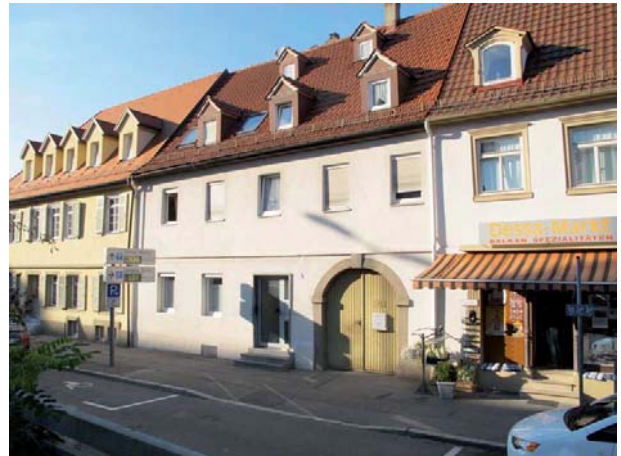
Im nördlichen Bereich der historischen Altstadt gelegenes, zweigeschossiges Wohnhaus. Über niedrigem Kellersockel eine massiv gemauerte Erdgeschosszone, darüber ein leicht vorstoßendes, verputztes Fachwerk-Obergeschoss. Nach oben mit zwei Dachgeschosebenen unter einem Satteldach mit Satteldachgauben abschließend. Im östlichen Erdgeschossbereich eine große, rundbogige Toreinfahrt. Im Kern wohl 18. Jahrhundert mit jüngeren Veränderungen.

Ansicht des Wohnhauses von Südosten

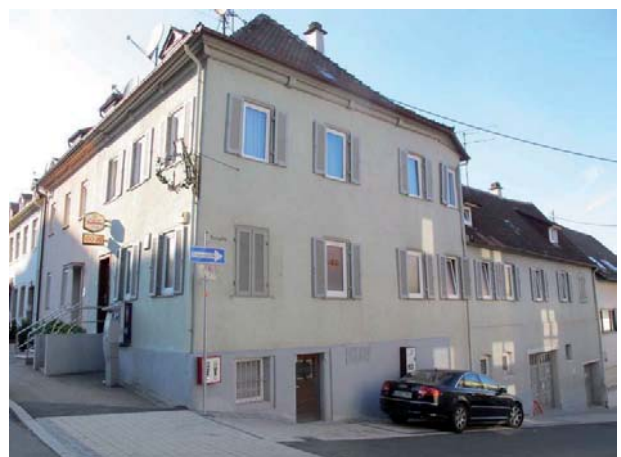
In Eck- und Hanglage stehendes, zweigeschossiges, ehemaliges Gasthaus. Über massiv gemauertem Kellersockel zwei verputzte Vollgeschosse (wohl Fachwerk). Nach oben mit zwei Dachgeschosebenen unter einem Walmdach mit Satteldach- und Schleppegauben abschließend.

Nördlich am Gasthaus ein niedrigeres, wohl ehemaliges Ökonomiegebäude angebaut. Im Sockelgeschoss mit Toreinfahrt. Im Obergeschoss möglicherweise ehemals Gasthaussaal. Im Kern 18. Jahrhundert mit jüngeren Veränderungen.

Ansicht des ehemaligen Gasthauses von Südosten

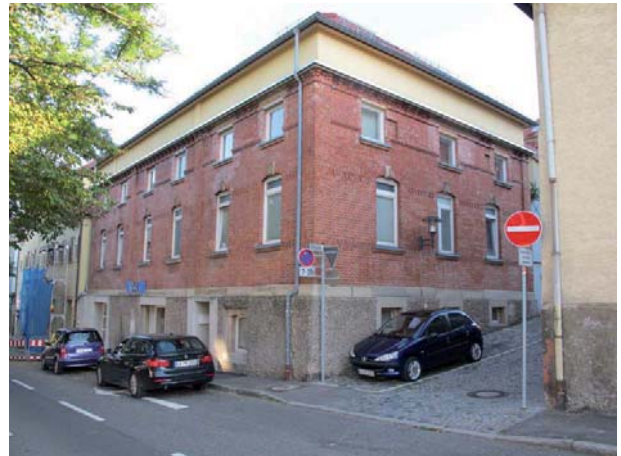
In Eck- und Hanglage stehendes, zweigeschossiges Wohn- und Geschäftshaus. Über massiv gemauertem Kellersockel zwei massive, backsteinsichtige Vollgeschosse. Darüber eine - wohl nachträgliche - mezzaninartige Aufstockung. Die Straßenfassaden mit Backstein-Lisenen und Traufgesimskonsolen akzentuiert. Nach oben mit einem Walmdach abschließend. 19. Jahrhundert mit jüngeren Veränderungen.

Ansicht des Wohn- und Geschäftshauses von Nordwesten

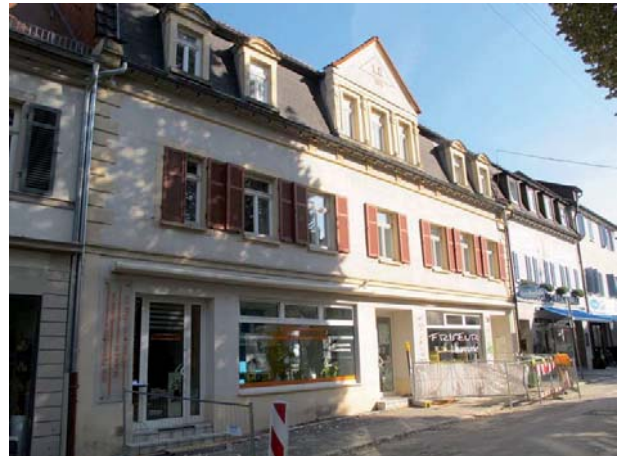
Im Zentrum der historischen Altstadt stehendes, zweigeschossiges Wohn- und Geschäftshaus. Über massiv gemauerter Erdgeschosszone ein verputztes Obergeschoss. Die symmetrisch geordnete Straßenfassade durch Gesimsbänder und Eckquaderungen untergliedert. Das Erdgeschoss durch moderne Ladeneinbauten verändert. Nach oben mit zwei Dachgeschossebenen unter einem Mansarddach mit zentralem Dachhaus und Tonnendachgauben abschließend.

18. Jahrhundert mit jüngeren Veränderungen. Im Dachhaus (wohl eine Umbauphase) mit „1875“ datiert.

Ansicht des Wohn- und Geschäftshauses von Nordwesten

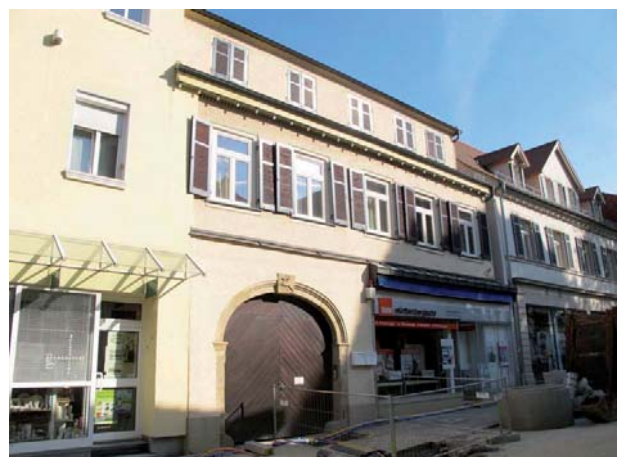
Im Zentrum der historischen Altstadt, unweit des Marktplatzes stehendes, zweigeschossiges Wohn- und Geschäftshaus. Über massiv gemauerter Erdgeschosszone ein verputztes Obergeschoss. Die Straßenfassade durch ein Gesimsband über dem Erdgeschoss untergliedert. Das Erdgeschoss in der südlichen Hälfte durch modernen Ladeneinbau verändert, in der nördlichen Hälfte korbboogige Toreinfahrt. Nach oben mit zwei Dachgeschossebenen unter einem Satteldach mit großem Schleppegaubenband abschließend.

18. Jahrhundert mit jüngeren Veränderungen. Im korbboogigen Torgewände die Inschrift: „17 PETER PRONNET 24“.

Ansicht des Wohn- und Geschäftshauses von Nordwesten

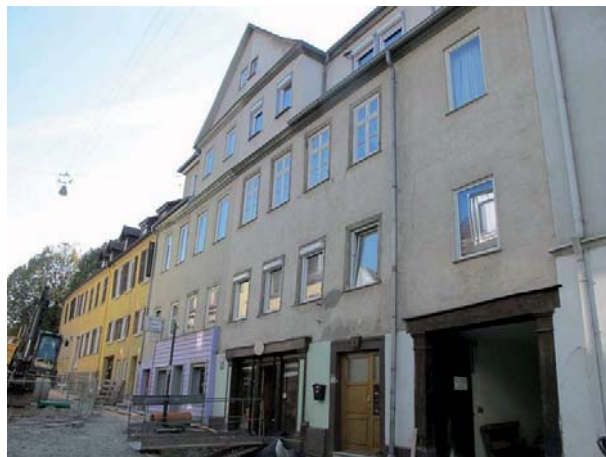
Im Zentrum der historischen Altstadt stehendes, dreigeschossiges Doppelwohn- und Geschäftshaus. Über massiv gemauerter Erdgeschosszone zwei verputzte Fachwerk-Obergeschosse. Die in den Obergeschossen symmetrisch geordnete Straßenfassade ist sehr schlicht gehalten. Nur das Dach durch ein profiliertes Traufgesims abgesetzt. Das Erdgeschoss durch moderne Ladeneinbauten verändert. Nach oben mit zwei Dachgeschossebenen unter einem Satteldach mit zentralem Zwerchhaus und Schleppgauben abschließend.

18. Jahrhundert mit jüngeren Veränderungen.

Ansicht des Wohn- und Geschäftshauses von Nordosten

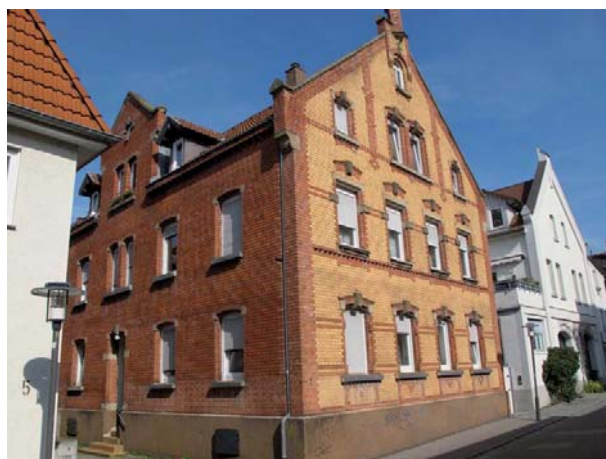
Unmittelbar nördlich der ehemaligen Dragoner- bzw. Reiterkaserne stehendes, giebelständiges, zweigeschossiges Wohnhaus mit symmetrisch gegliederter Straßenfassade. Über massivem Kellersockel zwei massiv gemauerte, backsteinsichtige Vollgeschosse. Die Straßenfassade mit Deutschem Band, unterschiedlich farbigen Backsteinen und Sandsteinelementen gestaltet. Nach oben mit zwei Dachgeschossebenen unter einem Satteldach mit Zwerchhaus und Satteldachgauben abschließend.

19. Jahrhundert mit jüngeren Veränderungen.

Ansicht des Wohnhauses von Südwesten

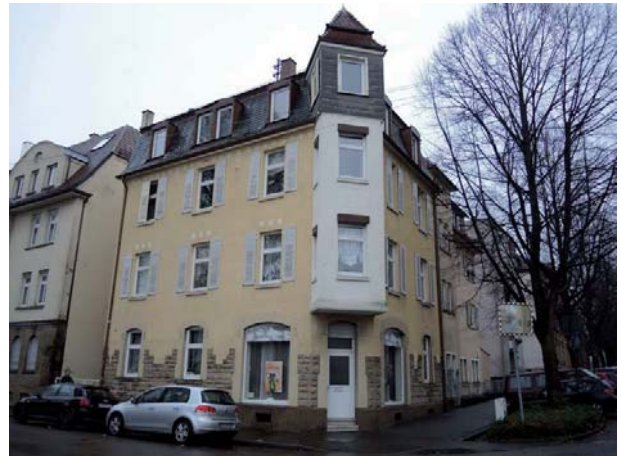
In Ecklage stehendes, dreigeschossiges Wohn- und Geschäftshaus. Über massivem Kellersockel drei massiv gemauerte und weitestgehend verputzte Vollgeschosse. Die Straßenfassaden durch Natursteinquader im Erdgeschoss und Putzapplikationen in den Obergeschossen betont. Die nordwestliche Gebäudeecke abgescrängt und durch einen Rechteckerker vom 1. Obergeschoss bis ins Dachgeschoss akzentuiert. Nach oben mit zwei Dachgeschossebenen unter einem Mansardwalmdach mit Schleppegauben abschließend.

Frühes 20. Jahrhundert mit jüngeren Veränderungen.

Ansicht des Wohn- und Geschäftshauses von Nordwesten

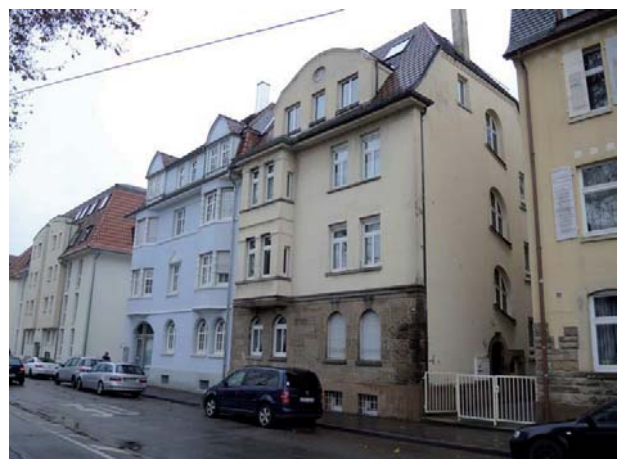
Am östlichen Rand der historischen Innenstadt gelegenes, dreigeschossiges, massiv gemauertes und weitestgehend verputztes Mehrfamilienhaus. Über einem Kellersockel drei Vollgeschosse. Das Erdgeschoss straßenseitig mit Natursteinfassade und rundbogigen Fensteröffnungen. An der nordöstlichen Straßenfassade ein Rechteckerker in den Obergeschossen. Nach oben mit zwei Dachgeschossebenen unter einem Halbwalmdach mit Wiederkehr und Dachhaus abschließend.

Frühes 20. Jahrhundert mit jüngeren Veränderungen.

Ansicht des Mehrfamilienhauses von Nordwesten

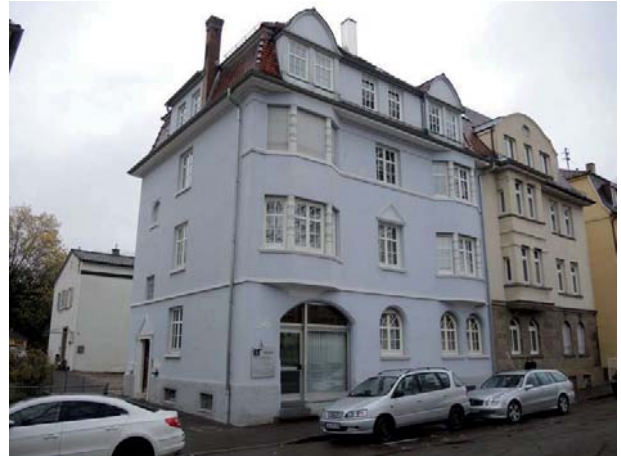
Am östlichen Rand der historischen Innenstadt gelegenes, dreigeschossiges, massiv gemauertes und verputztes Mehrfamilienhaus. Über einem Kellersockel drei Vollgeschosse. An der nördlichen Straßenseite zwei flache Polygonalerker in den Obergeschossen mit Säulengliederung zwischen den Fenstern. Die Fensteröffnungen im Erdgeschoss mit Rundbogenstürzen. Nach oben mit zwei Dachgeschossebenen unter einem Mansardwalmdach mit zwei Dachhäusern und Schleppegauben abschließend. Frühes 20. Jahrhundert mit jüngeren Veränderungen.

Ansicht des Mehrfamilienhauses von Nordosten

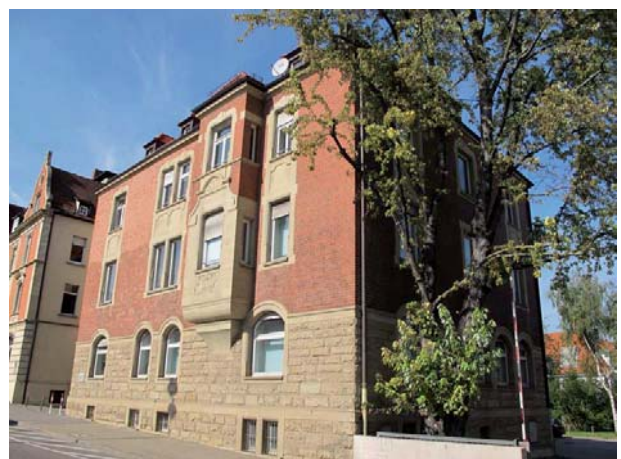
Am südwestlichen Rand der historischen Innenstadt gelegenes, dreigeschossiges, ehemaliges Mehrfamilienhaus. Über einem Kellersockel und einer Erdgeschosszone aus Sandsteinquadern zwei backsteinsichtige Obergeschosse. Das Erdgeschoss straßenseitig mit rundbogigen Fensteröffnungen. An der südlichen Straßenseite ein Rechteckerker in den Obergeschossen. Die Obergeschossfenster durch Sandsteinelemente optisch miteinander verbunden. Nach oben unter einem Walmdach mit Walmdachgauben abschließend.

Laut Inschrift am Erker 1906 erbaut. Jüngere Veränderungen.

Ansicht des Mehrfamilienhauses von Südosten

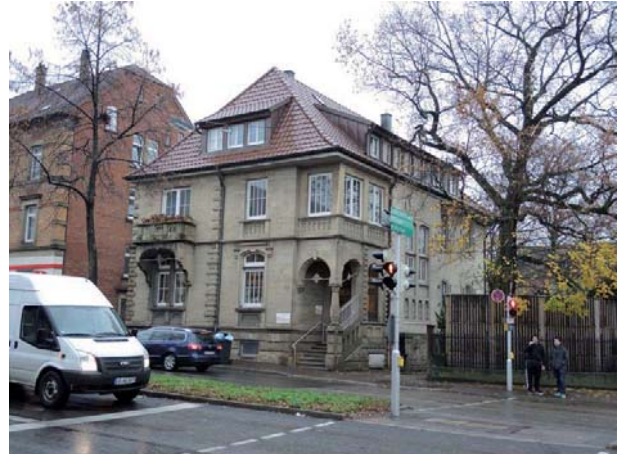
Am südwestlichen Rand der historischen Innenstadt gelegenes, zweigeschossiges und massiv gemauertes Wohn- und Geschäftshaus. Über einem Kellersockel zwei weitestgehend verputzte Vollgeschosse. Lediglich die nördliche Straßenfassade und der Eingangsbereich aus Natursteinquadern unverputzt; hier reiche Gliederung mit Gesimsbändern, Eckquaderungen und gestalteten Brüstungsfeldern. An der Straßenfassade im Obergeschoss ein sandsteiner Balkon. An der nordwestlichen Ecke ein einspringender, außenliegender Treppenaufgang. Nach oben mit zwei Dachgeschossebenen unter einem Walmdach mit Schleppegauen abschließend.

1. Hälfte 20. Jahrhundert mit jüngeren Veränderungen.

Ansicht des Wohn- und Geschäftshauses von Nordwesten

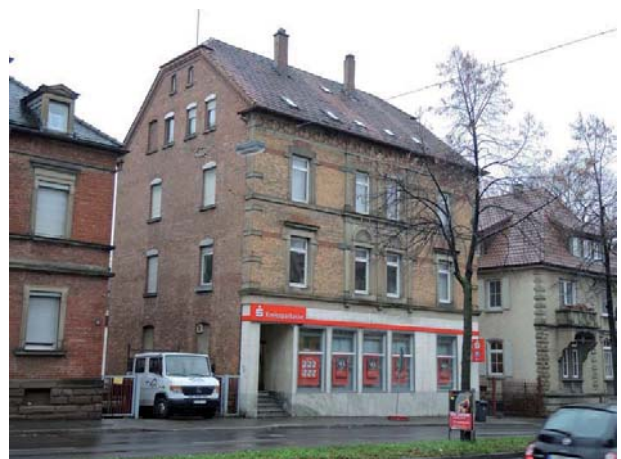
Am südwestlichen Rand der historischen Altstadt stehendes, dreigeschossiges Wohn- und Geschäftshaus mit symmetrisch gegliederter Straßenfassade in den Obergeschossen. Über massivem Sandstein-Kellersockel drei massiv gemauerte, backsteinsichtige Vollgeschosse. Die Straßenfassade mit Gesimsbändern, unterschiedlich farbigen Backsteinen, Sandsteingewänden und Fensterverdachungen reich gestaltet. Das Erdgeschoss durch modernen Ladeneinbau stark verändert. Nach oben mit zwei Dachgeschossebenen unter einem Krüppelwalmdach mit Wiederkehr abschließend.

Spätes 19. Jahrhundert mit jüngeren Veränderungen.

Ansicht des Wohn- und Geschäftshauses von Nordosten

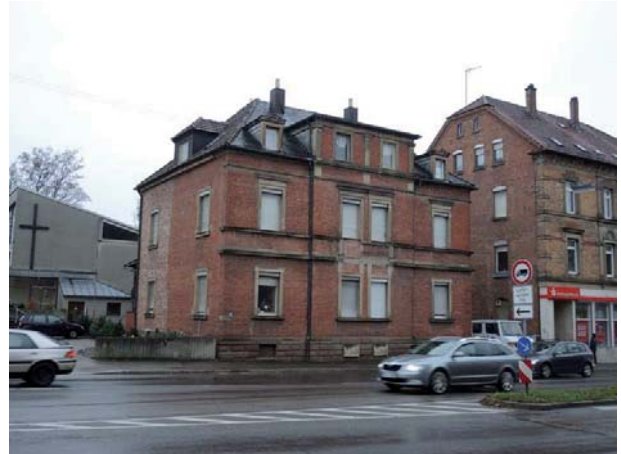
Am südwestlichen Rand der historischen Altstadt stehendes, zweigeschossiges Wohnhaus mit symmetrisch gegliederten Fassaden. Über massivem Sandstein-Kellersockel zwei massiv gemauerte, backsteinsichtige Vollgeschosse. Die Straßenfassade mit Mittelrisalit, Gesimsbändern, Sandsteingewänden und Fensterverdachungen gestaltet. Nach oben mit zwei Dachgeschossebenen unter einem Walmdach mit Zwerchhaus und Satteldachgauben abschließend.

Spätes 19. Jahrhundert mit jüngeren Veränderungen.

Ansicht des Wohnhauses von Nordosten

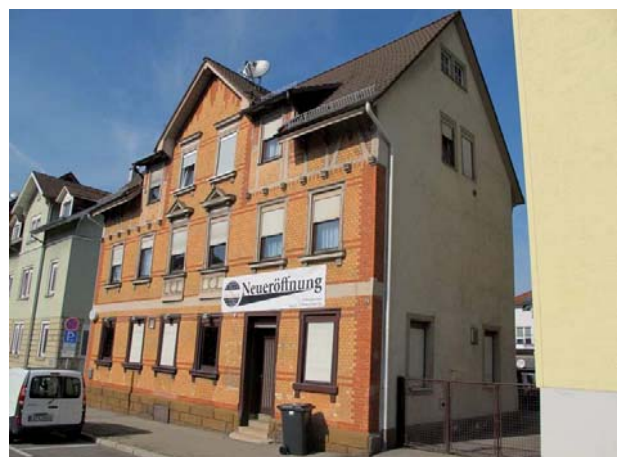
Am südwestlichen Rand des historischen Stadtkerns gelegenes, zweigeschossiges Wohn- und Geschäftshaus mit annähernd symmetrisch gegliederter Straßenfassade. Über massivem Kellersockel zwei massiv gemauerte, backsteinsichtige Vollgeschosse. Darüber ein Kniestock mit Sichtfachwerk. Die Straßenfassade mit unterschiedlich farbigen Backsteinen, Fensterverdachungen und Zwerchhaus gestaltet. Nach oben mit zwei Dachgeschossebenen unter einem Satteldach mit Zwerchhaus abschließend.

Frühes 20. Jahrhundert mit jüngeren Veränderungen.

Ansicht des Wohn- und Geschäftshauses von Südosten

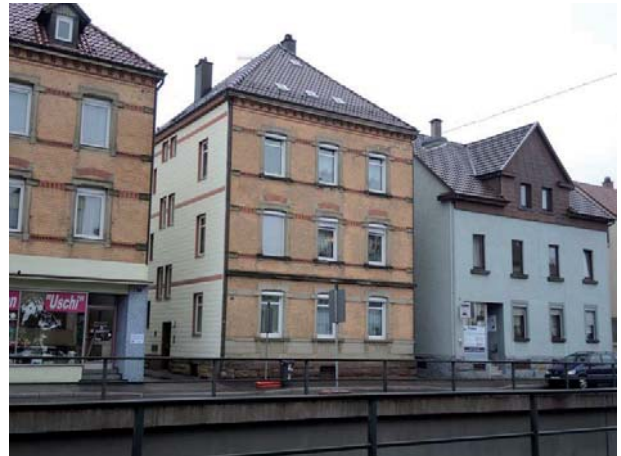
Am südwestlichen Rand der historischen Altstadt stehendes, dreigeschossiges Mehrfamilienhaus mit symmetrisch gegliederter Straßenfassade. Über massivem Sandstein-Kellersockel drei massiv gemauerte, backsteinsichtige Vollgeschosse. Die Straßenfassade mit Gesimsbändern, unterschiedlich farbigen Backsteinen und Sandsteingewänden gestaltet. Nach oben mit zwei Dachgeschossebenen unter einem Walmdach abschließend. Spätes 19. Jahrhundert mit jüngeren Veränderungen.

Ansicht des Mehrfamilienhauses von Nordosten

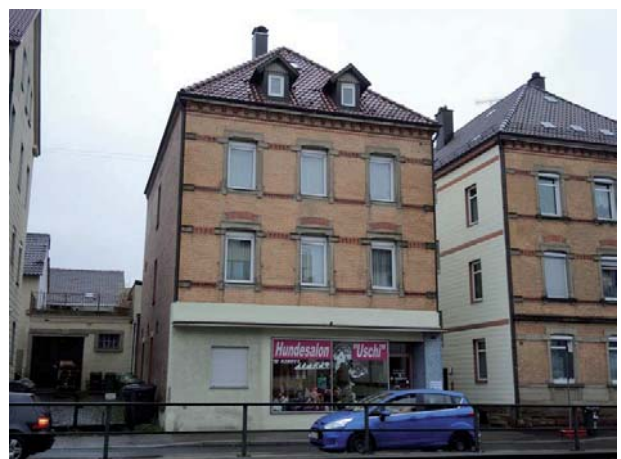
Am südlichen Rand des historischen Stadtkerns stehendes, dreigeschossiges Wohn- und Geschäftshaus mit symmetrisch gegliederter Straßenfassade in den Obergeschossen. Über massivem Sandstein-Kellersockel drei massiv gemauerte, backsteinsichtige Vollgeschosse. Die Straßenfassade mit Gesimsbändern, unterschiedlich farbigen Backsteinen und Sandsteingewänden gestaltet. Das Erdgeschoss durch modernen Ladeneinbau erheblich verändert. Nach oben mit zwei Dachgeschossebenen unter einem Walmdach mit Satteldachgauben abschließend. Spätes 19. Jahrhundert mit jüngeren Veränderungen.

Ansicht des Wohn- und Geschäftshauses von Nordosten

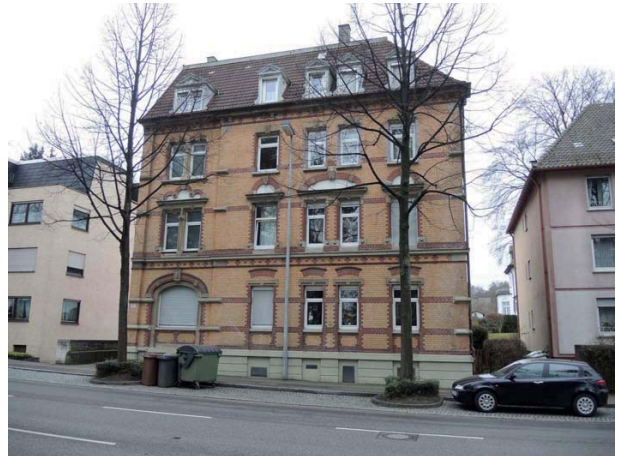
Am südlichen Rand der historischen Altstadt stehendes, dreigeschossiges Mehrfamilienhaus. Über massivem Kellersockel drei massiv gemauerte, backsteinsichtige Vollgeschosse. Die Straßenfassade mit Gesimsband, unterschiedlich farbigen Backsteinen, Sandsteinelementen, Sandsteingewänden und Fensterverdachungen reich gestaltet. Nach oben mit einer Dachgeschossebene unter einem Stuttgarter Dach mit Satteldachgauben abschließend. Frühes 20. Jahrhundert mit jüngeren Veränderungen.

*Ansicht des Mehrfamilienhauses von Norden*

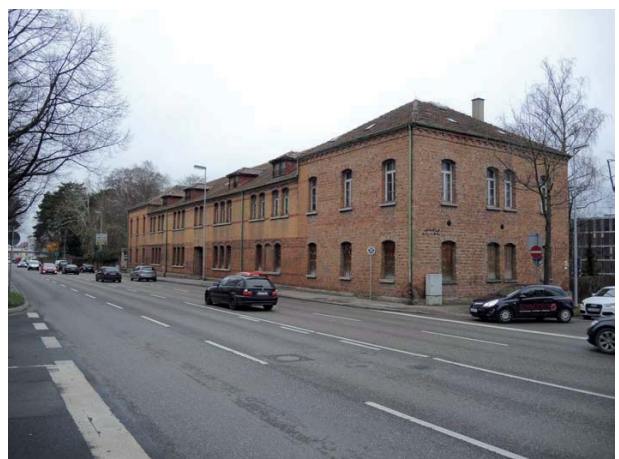
Im südöstlichen Bereich der historischen Altstadt stehendes, zweigeschossiges Gebäude mit symmetrisch gegliederten Fassaden. Östlich und westlich des langgestreckten Gebäudes jeweils ein pavillonartiger Kopfbau mit Walmdach. Über niedrigem Sockel zwei massiv gemauerte, backsteinsichtige Vollgeschosse. Die Straßenfassade durch unterschiedlich farbige Backsteine akzentuiert. Nach oben mit einer Dachgeschossebene und Spitzboden unter einem Satteldach mit Walmdachgauben abschließend. Spätes 19. Jahrhundert.

*Ansicht des Gebäudes von Südosten*

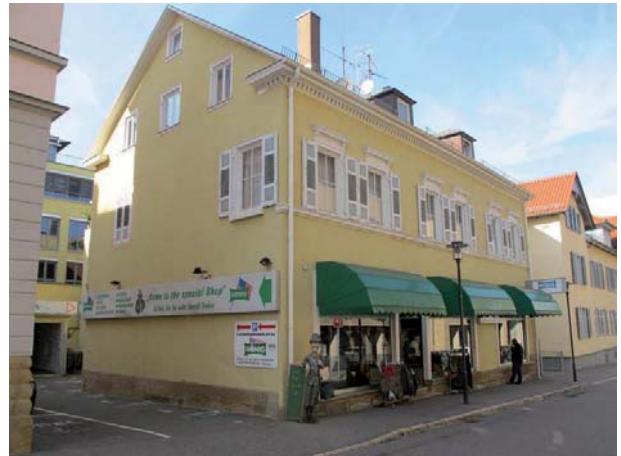
Gartenstraße 3

Im westlichen Bereich der historischen Altstadt stehendes, zweigeschossiges Wohn- und Geschäftshaus. Über massivem Sandstein-Kellersockel eine massiv gemauerte Erdgeschosszone, darüber ein verputztes Obergeschoss (wohl Fachwerk). Die symmetrisch geordnete Straßenfassade durch Gesimsband, Fensterverdachungen und Zahnfries-Traufgesims betont. Das Erdgeschoss durch modernen Ladeneinbau verändert. Nach oben mit zwei Dachgeschossebenen unter einem Satteldach mit Wiederkehr und Walmdachgauben abschließend.

Ansicht des Wohn- und Geschäftshauses von Südosten

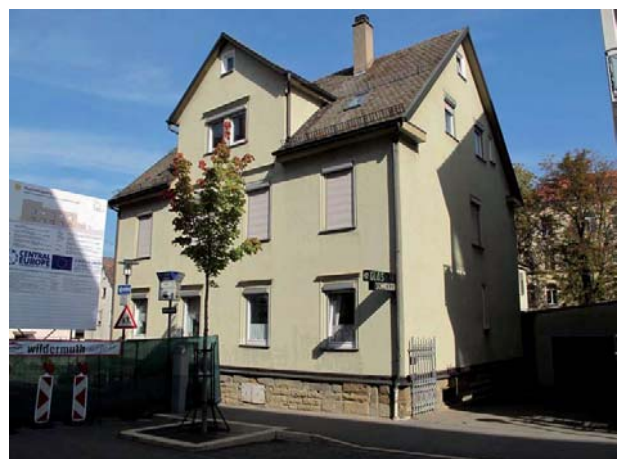
Gartenstraße 12

Zweigeschossiges Wohnhaus mit massiv gemauertem Sandstein-Kellersockel. Darüber zwei verputzte Vollgeschosse (eventuell Fachwerk). Nach oben mit zwei Dachgeschossebenen unter einem Satteldach mit Wiederkehr und Zwerchhaus abschließend.

Ansicht des Wohnhauses von Südwesten

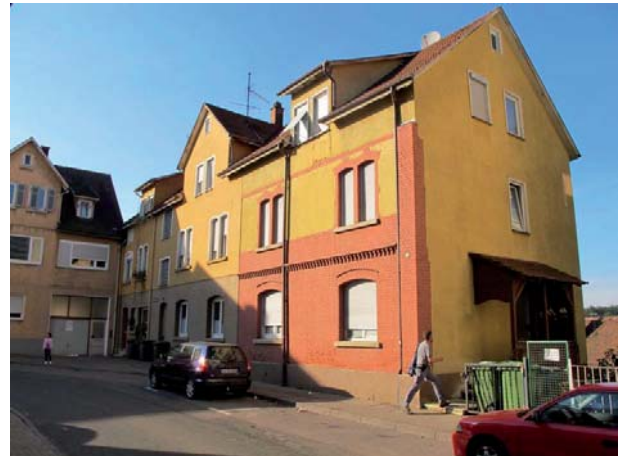
Im nördlichen Bereich der Altstadt, unmittelbar gegenüber des Marstallcenters stehendes, zweigeschossiges Reihenhaus. Über massivem Kellersockel zwei massiv gemauerte, teils backstein-sichtige, teils verputzte Vollgeschosse. An der südlichen Seite von Hausnr. 13 noch ein Gesimsband mit Konsolenreihung erhalten. An der Straßenfassade korbbogige Fensterstürze. Im Obergeschoss die Fenster zu Zwillingsfenster gruppiert. Nach oben mit zwei Dachgeschossebenen mit Kniestock unter einem Satteldach mit Zwerchhäusern abschließend. Spätes 19. Jahrhundert mit jüngeren Veränderungen.

Ansicht des Reihenhauses von Südosten

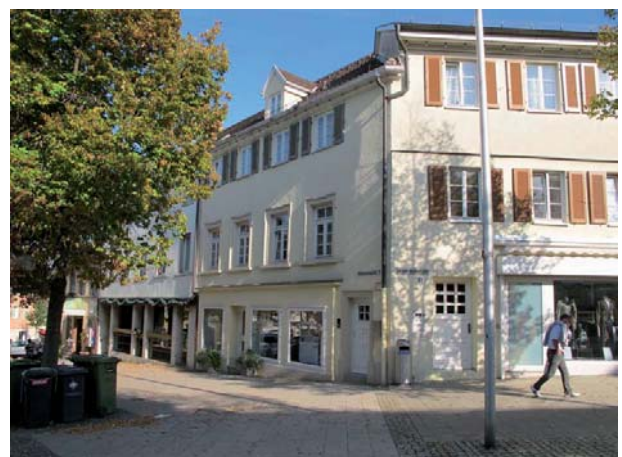
Holzmarkt 1

In leichter Hanglage, über nahezu dreieckiger Grundfläche erbautes, dreigeschossiges Wohn- und Geschäftshaus. Über massivem Kellersockel zwei massiv gemauerte und verputzte Vollgeschosse. Darüber das 2. Obergeschoss wohl in Fachwerkbauweise errichtet. Das Erdgeschoss durch Ladeneinbau modern verändert. Im 1. Obergeschoss sandsteinerner, geohrte Fenstergewände. Nach oben mit zwei Dachgeschossebenen unter einem Satteldach mit Satteldachgaube abschließend. 18. Jahrhundert mit jüngeren Veränderungen.

Ansicht des Wohn- und Geschäftshauses von Westen

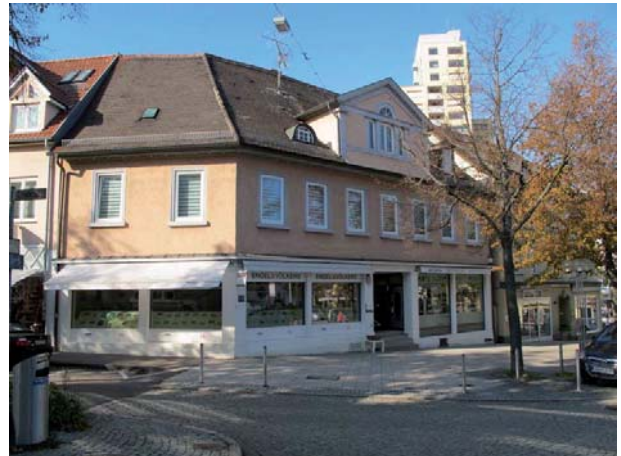
In Eck- und leichter Hanglage stehendes, zweigeschossiges Wohn- und Geschäftshaus. Über massivem Kellersockel und massiv gemauerter Erdgeschosszone ein verputztes Obergeschoss (eventuell Fachwerk). Das Erdgeschoss durch Ladeneinbau modern verändert. Nach oben mit zwei Dachgeschossebenen unter einem, über Eck verlaufenden Satteldach mit Zwerchhaus und Satteldachgaube abschließend. Im Kern wohl noch 18. Jahrhundert mit jüngeren Veränderungen.

Ansicht des Wohn- und Geschäftshauses von Südosten

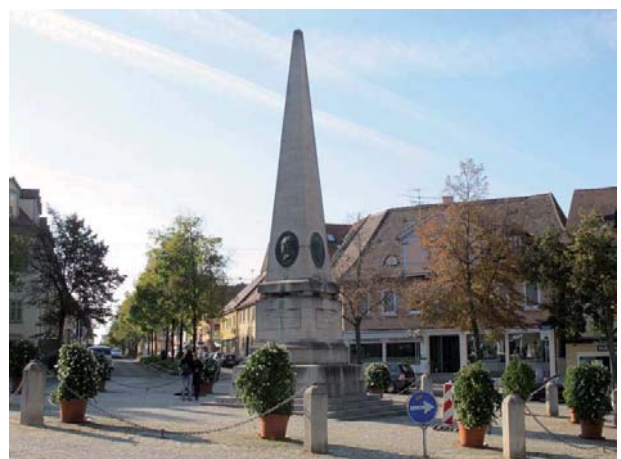
Der platzbildprägende Obelisk gibt wichtige Hinweise auf bedeutende Söhne der Stadt Ludwigsburg und orientiert sich in seiner Form und Gestaltung an klassizistischen Vorbildern.

Ansicht des Obelisks von Südosten

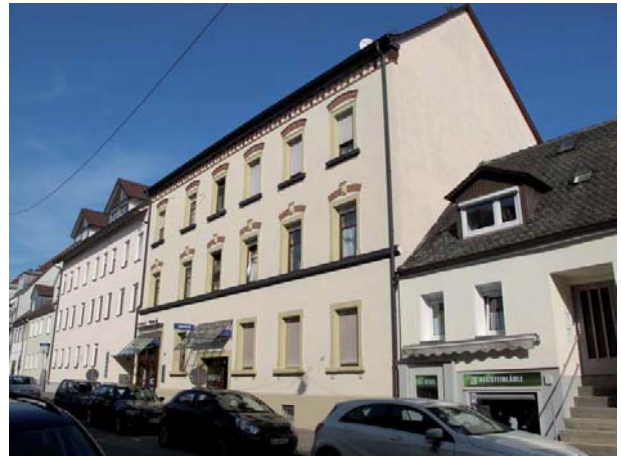
Hospitalstraße 20

Dreigeschossiges, wohl ehemals als Mehrfamilienhaus erbautes Wohn- und Geschäftshaus mit symmetrisch gegliederter Fassade in den beiden Obergeschossen. Über massivem Kellersockel drei massiv gemauerte Vollgeschosse. Die westliche Straßenseite durch Gesimsband, sandsteinernerne Öffnungsgewände, backstein-sichtige Entlastungsbögen über den Fenstern und Konsolenrei-hung unter dem Traufgesims akzentuiert. Ladeneinbau im Erd-geschoss wohl modern. Nach oben mit zwei Dachgeschossebenen unter einem Satteldach abschließend.

Ansicht des Wohn- und Geschäftshauses von Südwesten

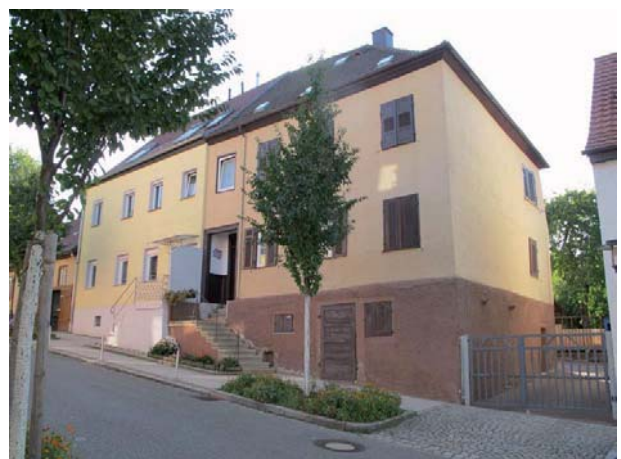
Das mit Hausnr. 35 zu einem Doppelwohnhaus verbundene Gebäude wurde noch in der Form eines gestelzten Wohnstallhauses errichtet. Im Keller- bzw. Sockelgeschoss befanden sich einst Kleintierställe und Ökonomieräume und in den darüber liegenden Geschossen waren die eigentlichen Wohnräume untergebracht. Diese, für Ludwigsburg sehr seltene Gebäudegattung belegt den noch im 18. Jahrhundert eher landwirtschaftlichen Charakter Ludwigsburgs.

Ansicht des Wohnhauses von Nordosten

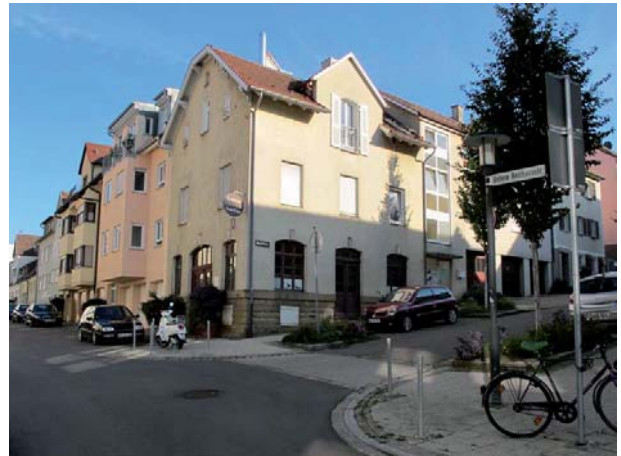
Hospitalstraße 42

Im nordwestlichen Bereich des historischen Stadtkerns, in Eck- und leichter Hanglage gelegenes, zweigeschossiges Wohn- und Geschäftshaus mit symmetrisch gegliederten Fassaden. Über massivem Sandstein-Kellersockel zwei verputzte Vollgeschosse. Im Erdgeschoss historische Werkstatt mit korbbogigen Öffnungsgewänden. Nach oben mit zwei Dachgeschossebenen mit Kniestock unter einem Krüppelwalmdach mit Zwerchhaus abschließend. Das giebelseitige Freigespärre durch geschnitzte Konsolen getragen.

Ansicht des Wohn- und Geschäftshauses von Nordwesten

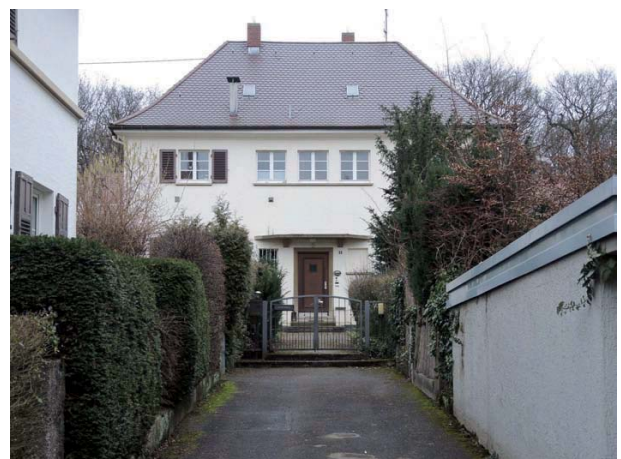
Im Vogelsang 8

Am südöstlichen Rand der historischen Altstadt, in zweiter Reihe zur Straße gelegenes, zweigeschossiges Wohnhaus. Über massivem Sockel zwei verputzte Vollgeschosse. Die Fassade weitestgehend symmetrisch gegliedert. Nach oben mit zwei Dachgeschossebenen unter einem Walmdach abschließend.

Ansicht des Wohnhauses von Norden

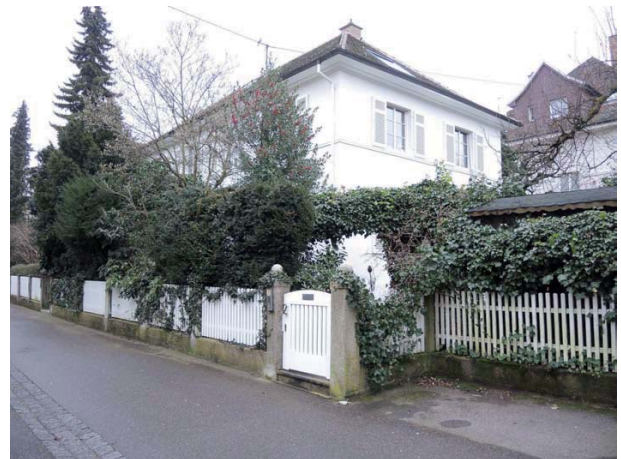
Am südöstlichen Rand der historischen Altstadt gelegenes, zweigeschossiges Doppelwohnhaus. Über massivem Sockel zwei verputzte Vollgeschosse. Die Fassaden durch ein Gesimsband über dem Erdgeschoss untergliedert. Nach oben mit zwei Dachgeschossebenen unter einem Walmdach mit Dachhaus abschließend.

Ansicht des Doppelwohnhauses von Nordwesten

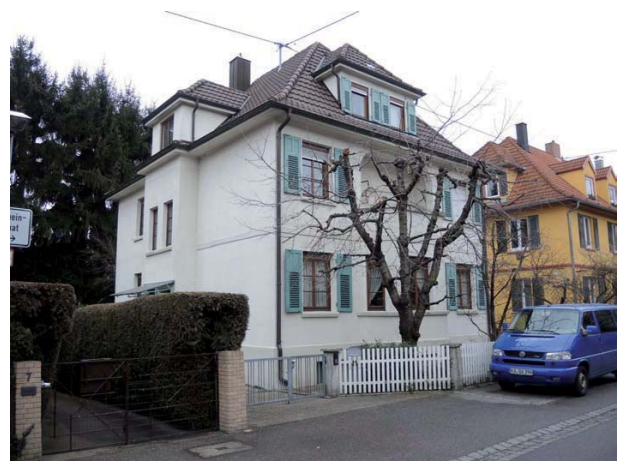
Am südöstlichen Rand der historischen Altstadt gelegenes, zweigeschossiges Wohnhaus. Über massivem Kellersockel zwei massiv gemauerte und verputzte Vollgeschosse. Die Fassaden durch Gesimsband über dem Erdgeschoss untergliedert. An der westlichen Seite ein Treppenhausvorbau und an der südlichen Seite ein Polygonalerker im Erdgeschoss und darüber eine Loggia im Obergeschoss. Nach oben mit zwei Dachgeschossebenen unter einem Walmdach mit Dachhäusern abschließend.

Ansicht des Wohnhauses von Südwesten

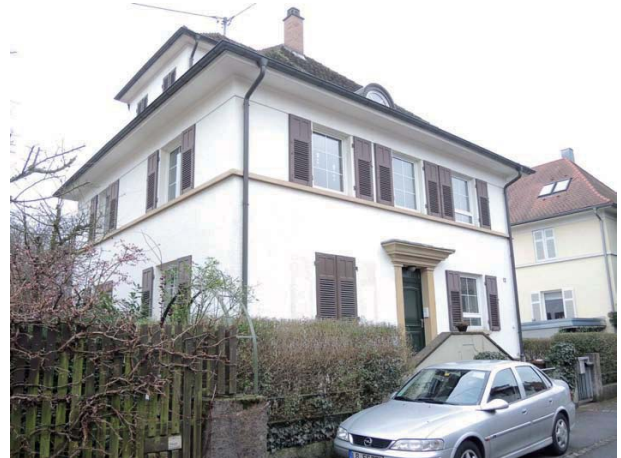
Am südöstlichen Rand der historischen Altstadt gelegenes, zweigeschossiges Wohnhaus. Über massivem Kellersockel zwei massiv gemauerte und verputzte Vollgeschosse. Die Fassaden durch umlaufendes Gesimsband über dem Erdgeschoss untergliedert. An der nördlichen Seite ein sandsteinernes Eingangsportal mit Türverdachung und davor eine zweiläufige Freitreppe. Nach oben mit zwei Dachgeschossebenen unter einem Pyramidendach mit Dachhaus abschließend.

Ansicht des Wohnhauses von Nordosten

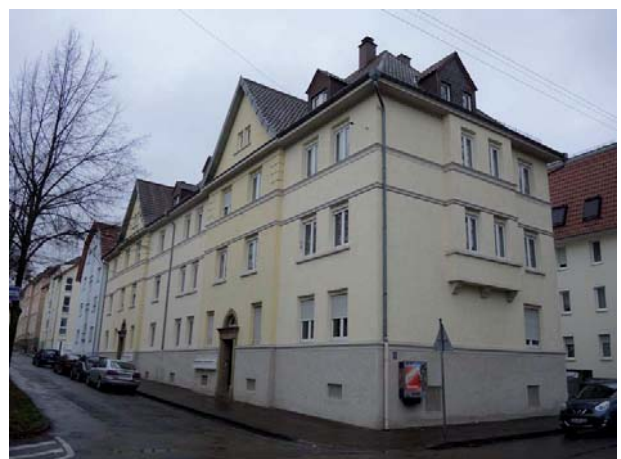
Am östlichen Rand des historischen Stadtkerns, in Ecklage stehendes, dreigeschossiges Mehrfamilienhaus. Über massivem Kellersockel erheben sich drei massiv gemauerte Vollgeschosse. Beide Gebäudehälften mit Mittelrisalit an der östlichen Traufseite. An der nördlichen Schmalseite ein Rechteckerker in den Obergeschossen. Die Straßenfassade mit Gesimsbändern und symmetrischer Gliederung akzentuiert. Nach oben mit zwei Dachgeschossebenen unter einem Walmdach mit Zwerchhäusern und Satteldachgauben abschließend.

Ansicht des Mehrfamilienhauses von Nordosten

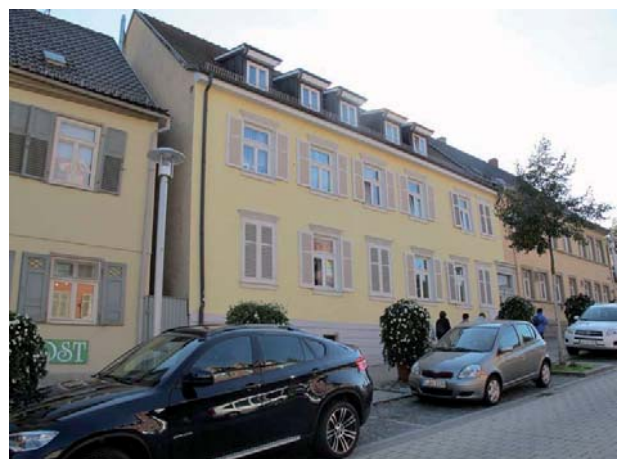
Kaffeeberg 4

Unweit des Zentrums der historischen Altstadt, zwischen Schloss und Holzmarkt in leichter Hanglage stehendes, zweigeschossiges Mehrfamilienhaus. Über massivem Kellersockel zwei verputzte Vollgeschosse. Die Straßenfassade durch Fensterverdachungen akzentuiert. Nach oben mit zwei Dachgeschossebenen unter einem Satteldach mit modernen Schleppegauben abschließend. Im Kern 18. Jahrhundert mit jüngeren Veränderungen.

Ansicht des Mehrfamilienhauses von Nordosten

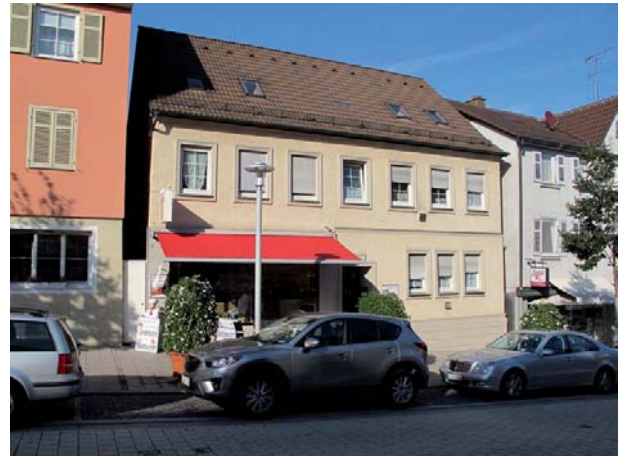
Kaffeberg 5

In leichter Hanglage stehendes, zweigeschossiges, wohl ehemals als Mehrfamilienhaus erbautes Wohn- und Geschäftshaus. Über massivem Kellersockel und massiv gemauerter Erdgeschosszone ein verputztes Obergeschoss (wohl Fachwerk). Die Straßenfassade durch Gesimsband untergliedert. Ladeneinbau im Erdgeschoss wohl modern. Nach oben mit zwei Dachgeschossebenen unter einem Satteldach abschließend. Im Wappen-Keilstein über der Hauseingangstüre mit 1748 datiert. Jüngere Veränderungen.

Ansicht des Wohn- und Geschäftshauses von Südwesten

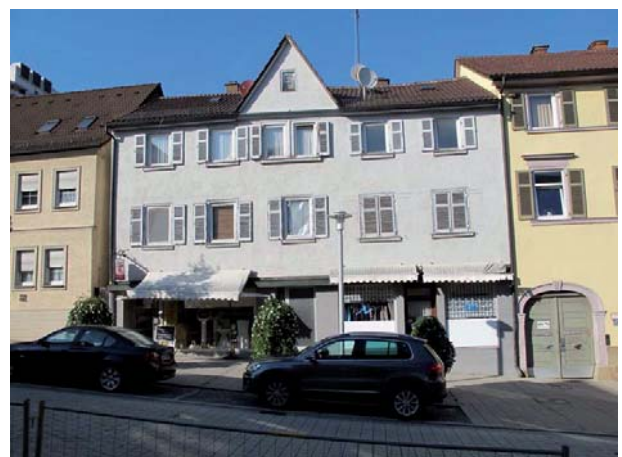
Kaffeberg 7

In leichter Hanglage stehendes, dreigeschossiges Wohn- und Geschäftshaus mit symmetrischer Straßenfassade in den Obergeschossen. Über massiv gemauerter Erdgeschosszone zwei verputzte Obergeschosse (wohl Fachwerk). Die Straßenfassade sehr schlicht gehalten. Ladeneinbauten im Erdgeschoss wohl modern. Nach oben mit einer Dachgeschossebene unter einem Satteldach mit Zwerchhaus abschließend. Im Kern 18. Jahrhundert mit jüngeren Veränderungen.

Ansicht des Wohn- und Geschäftshauses von Süden

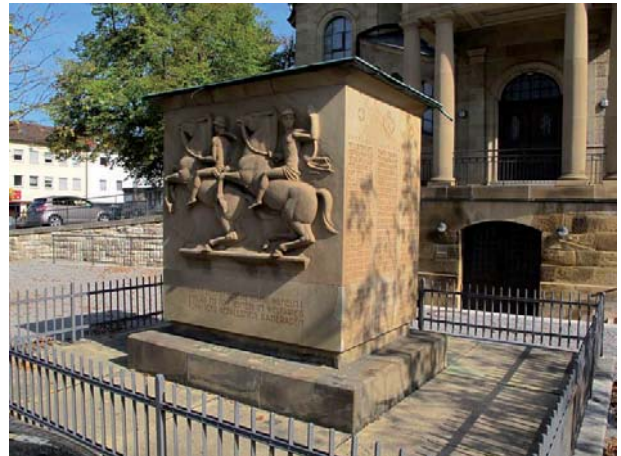
Kriegerdenkmal des Ulanenregiments Nr. 20

Westlich, unmittelbar vor der Friedenskirche (Stuttgarter Straße 42) stehendes, würfelförmiges Kriegerdenkmal des Ulanenregiments Nr. 20. Der sandsteinerne Kubus auf der westlichen Seite mit zwei reliefiert dargestellten, berittenen Soldaten. Darunter die Inschrift: „Das Ulanenregiment König Wilhelm I. 2. Württ. No. 20 + seinen im Weltkrieg 1914-1918 gefallen Kameraden“ Durch den Bildhauer Erwin Dauner um 1940 geschaffen.

Ansicht des Kriegerdenkmals von Südwesten

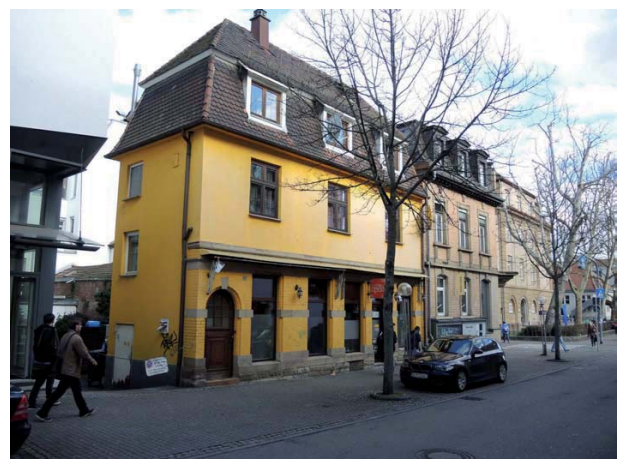
Im südwestlichen Bereich des historischen Stadtkerns stehendes, zweigeschossiges Wohn- und Geschäftshaus mit symmetrischer Straßenfassade im Obergeschoss. Über massivem Sandsteinkellersockel eine backsteinsichtige Erdgeschosszone. Darüber verputztes Obergeschoss (eventuell Fachwerk). Die Straßenfassade mit Gesimsband und Sandsteinelementen im Erdgeschoss akzentuiert. Der Ladeneinbau im Erdgeschoss wohl in Teilen historisch. Nach oben mit zwei Dachgeschossebenen unter einem Mansardwalmdach mit Schleppgauben abschließend. 19. Jahrhundert mit jüngeren Veränderungen.

Ansicht des Wohn- und Geschäftshauses von Südwesten

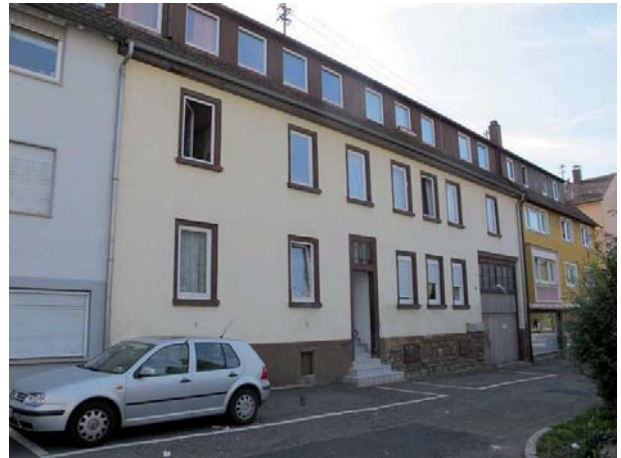
Zweigeschossiges Mehrfamilienhaus mit massivem Naturstein-Kellersockel und zwei verputzten Vollgeschossen (eventuell Fachwerk). Auf der nördlichen Traufseite eine große Toreinfahrt im westlichen Bereich und ein etwa zentral gelegener Hauseingang mit eingeschnittenem, außenliegendem Treppenaufgang. Nach oben mit zwei Dachgeschossebenen unter einem Satteldach mit Schleppegaubenband abschließend. Im Kern 19. Jahrhundert mit jüngeren Veränderungen.

Ansicht des Mehrfamilienhauses von Nordosten
