Historische Stadtbildanalyse | Barocke Innenstadt Ludwigsburg

Dokumentation der „besonders erhaltenwertigen Bausubstanz“/ Datenblätter (Stand April 2014)

HISTORISCHE STADTBILDANALYSE
INNENSTADT LUDWIGSBURG

Stadt Ludwigsburg, Fachbereich Stadtplanung und Vermessung
31.03.2014, Büro für Bauforschung und Denkmalschutz, Markus Numberger

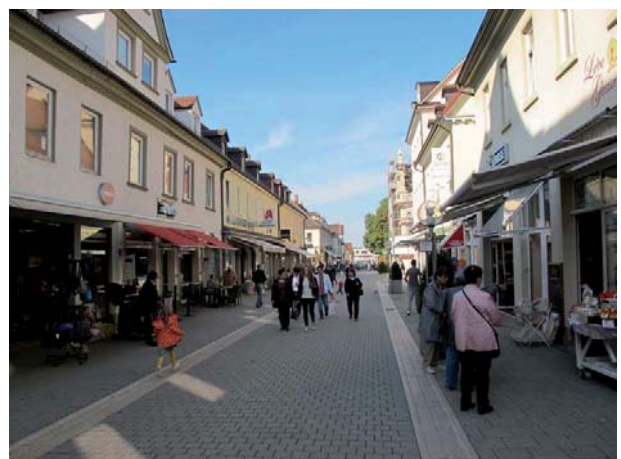
Die Kirchstraße erstreckt sich in geradem, im nördlichen Bereich leicht abfallendem Verlauf von der Wilhelmstraße kommend in nördliche Richtung ❶, wo sie schließlich in den Reithausplatz einmündet. Die Straße wird überwiegend durch zweigeschossige, traufständige Wohn- und Geschäftshäuser des 18. und 19. Jahrhunderts bestimmt ❷, welche jedoch häufig nachträgliche Ladeneinbauten im Erdgeschoss erfuhren. Die Straßenränder sind nahezu durchgängig geschlossen bebaut. Dominiert wird die Kirchstraße durch die, zentral der Straße am Übergang zum Marktplatz stehende evangelische Stadtkirche.

❶ Blick nach Norden auf Höhe von Hausnr. 4

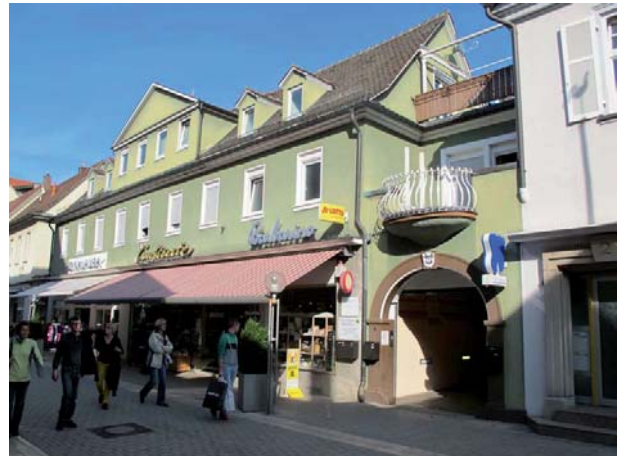
Kirchstraße 4

Im Zentrum des historischen Stadtkerns, unweit des Marktplatzes stehendes, zweigeschossiges Wohn- und Geschäftshaus mit symmetrischer Straßenfassade im Obergeschoss. Über massiv gemauerter Erdgeschosszone ein verputztes Obergeschoss (eventuell Fachwerk). Das Erdgeschoss durch Ladeneinbauten modern verändert. Nach oben mit zwei Dachgeschossebenen unter einem Satteldach mit stark profiliertem, umlaufendem Traufgesims, Zwerchhaus und Satteldachgauben abschließend. Im Kern 18. Jahrhundert mit jüngeren Veränderungen.

Ansicht des Wohn- und Geschäftshauses von Südwesten

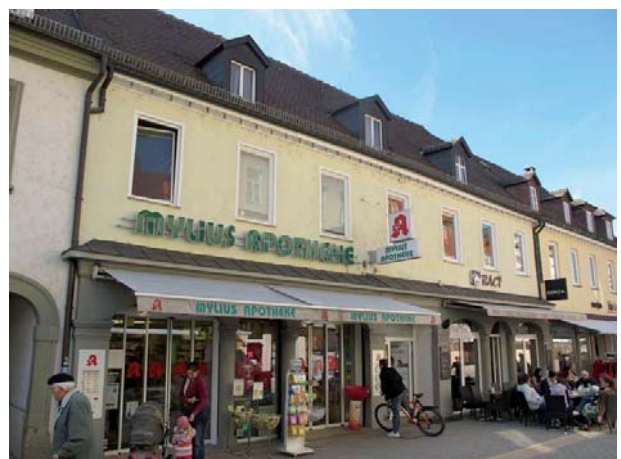
Kirchstraße 9

Im Zentrum des historischen Stadtkerns, unweit des Marktplatzes stehendes, zweigeschossiges Wohn- und Geschäftshaus mit symmetrischer Straßenfassade im Obergeschoss. Über massiv gemauerter Erdgeschosszone ein verputztes Obergeschoss (eventuell Fachwerk). Der Ladeneinbau im Erdgeschoss in Teilen wohl historisch jedoch mit modernen Schaufenstern; hier arkadenförmige Gliederung mit Säulen und Korbbögen. Nach oben mit zwei Dachgeschossebenen unter einem Satteldach mit Satteldachgauben abschließend. Im Kern wohl noch 18. Jahrhundert mit jüngeren Veränderungen.

Ansicht des Wohn- und Geschäftshauses von Südosten

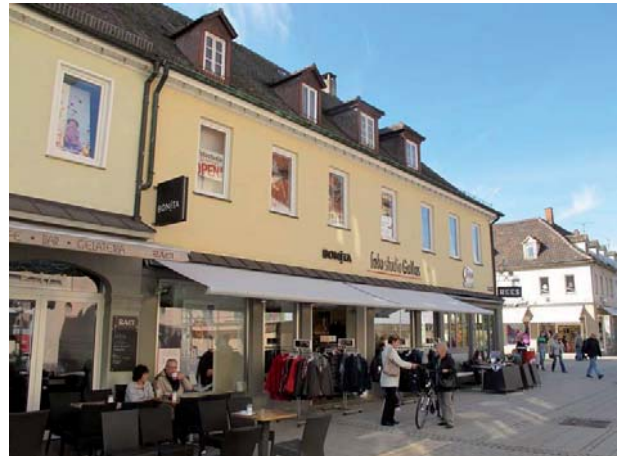
Kirchstraße 11

Im Zentrum des historischen Stadtkerns, unweit des Marktplatzes in Ecklage stehendes, zweigeschossiges Wohn- und Geschäftshaus. Über massiv gemauerter Erdgeschosszone ein verputztes Obergeschoss (eventuell Fachwerk). Das Erdgeschoss durch modernen Ladeneinbau erheblich verändert. Nach oben mit zwei Dachgeschossebenen unter einem Walmdach mit Satteldachgauben. Im Kern wohl noch 18. Jahrhundert mit jüngeren Veränderungen.

Ansicht des Wohn- und Geschäftshauses von Südosten

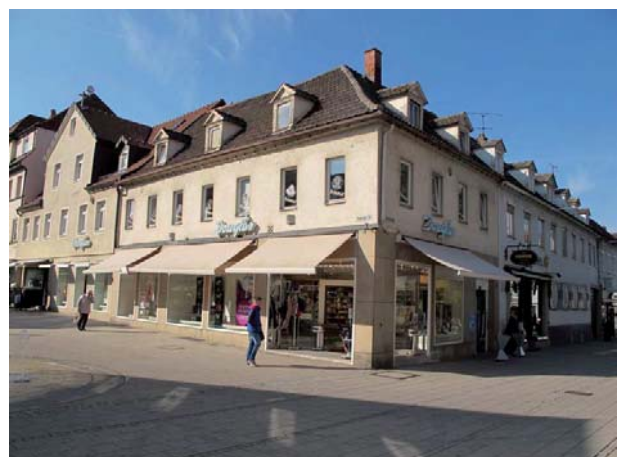
Kirchstraße 13

Im Zentrum des historischen Stadtkerns, unweit des Marktplatzes in Ecklage stehendes, zweigeschossiges Wohn- und Geschäftshaus. Über massiv gemauerter Erdgeschosszone ein verputztes Obergeschoss (eventuell Fachwerk). Das Erdgeschoss durch modernen Ladeneinbau verändert. Nach oben mit zwei Dachgeschossebenen unter einem Walmdach mit Satteldachgauben abschließend. Im Kern wohl noch 18. Jahrhundert mit jüngeren Veränderungen.

Ansicht des Wohn- und Geschäftshauses von Südosten

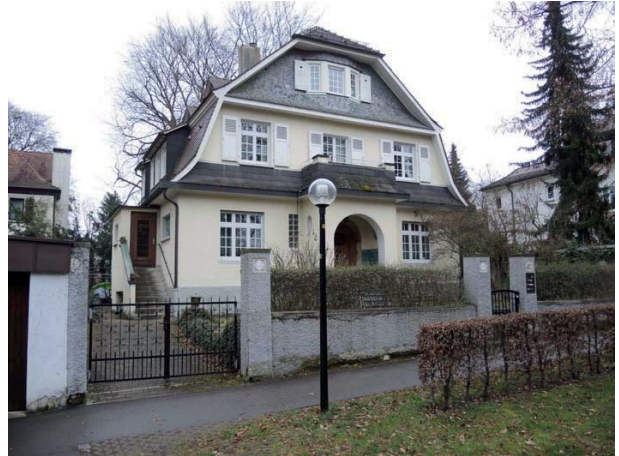
Am südlichen Rand der historischen Altstadt stehendes, eingeschossiges Wohnhaus. Über massivem Kellersockel ein massiv gemauertes und verputztes Vollgeschoss. An der westlichen Giebelseite ein Eingangsvorbau und darüber ein Balkon im 1. Dachgeschoss. An der nördlichen Traufseite ein außenliegender Treppenaufgang. Nach oben mit zwei Dachgeschossebenen und Spitzboden unter einem Mansard-Krüppelwalmdach mit Fußwalm und Schleppgauben abschließend. Das Giebelfeld im 2. Dachgeschoss mit mittigem, flachem Polygonalerker und mit Schiefer verkleidet.

Ansicht des Wohnhauses von Nordwesten

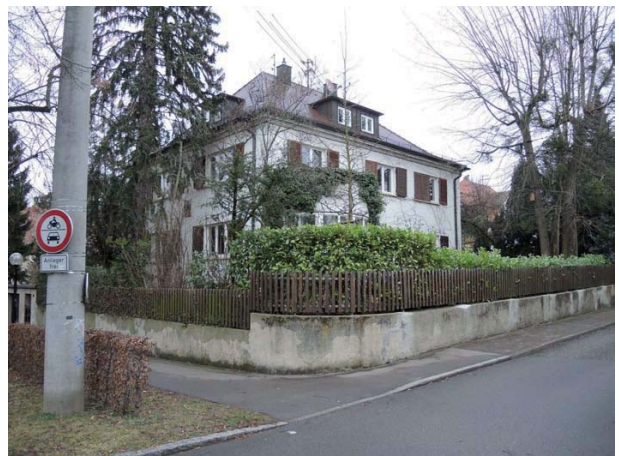
Am südlichen Rand der historischen Altstadt, in Ecklage stehendes, zweigeschossiges Wohnhaus. Über massivem Sockel zwei massiv gemauerte und verputzte Vollgeschosse. Nach oben mit zwei Dachgeschossebenen unter einem Walmdach mit Schleppgauben abschließend.

Ansicht des Wohnhauses von Südwesten

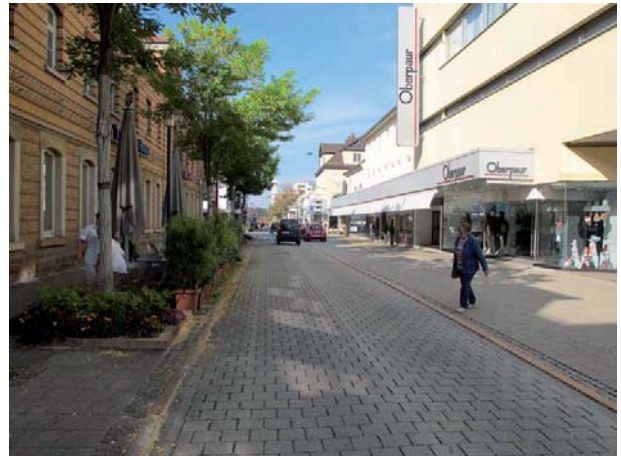
Die Körnerstraße erstreckt sich in geradem, im nördlichen Bereich leicht abfallendem Verlauf von der Wilhelmstraße kommend in nördliche Richtung ❶, wo sie schließlich in den Reithausplatz einmündet. Die Straße wird heute überwiegend durch zweigeschossige, traufständige Wohn- und Geschäftshäuser des 18. und 19. Jahrhunderts bestimmt ❷. Jedoch zeigen sich hier schon einige, teils erhebliche Beeinträchtigungen durch Geschäftshausneubauten der 1960/70er Jahre im historischen Erscheinungsbild. Die Straßenränder sind durchgängig geschlossen bebaut. Dominiert wird die Körnerstraße durch die östliche Fassade des Wilhelmsbaus sowie durch einige unmaßstäbliche Neubauten des 20. Jahrhunderts.

❶ Blick nach Norden auf Höhe von Hausnr. 4

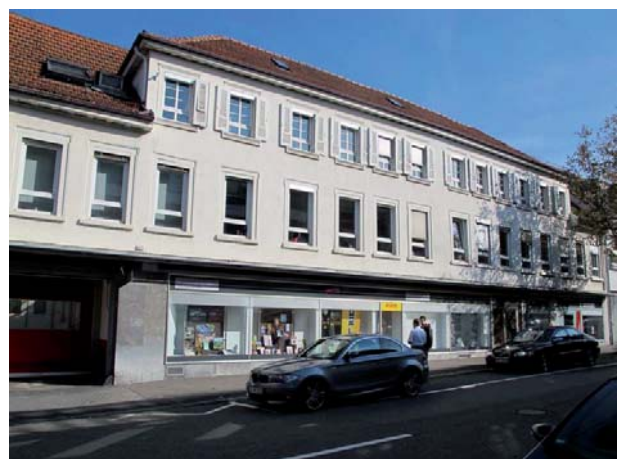
Körnerstraße 14

Unweit des Marktplatzes stehendes, zweigeschossiges Wohn- und Geschäftshaus mit symmetrischer Straßenfassade im Obergeschoss. Über massiv gemauertes Erdgeschosszone ein verputztes Obergeschoss. Das Erdgeschoss durch modernen Ladeneinbau erheblich verändert. Nach oben mit zwei Dachgeschossebenen unter einem Satteldach mit langem Zwerchhaus abschließend. Im Kern möglicherweise noch Reste des 18. Jahrhunderts mit jüngeren Veränderungen.

Ansicht des Wohn- und Geschäftshauses von Nordwesten

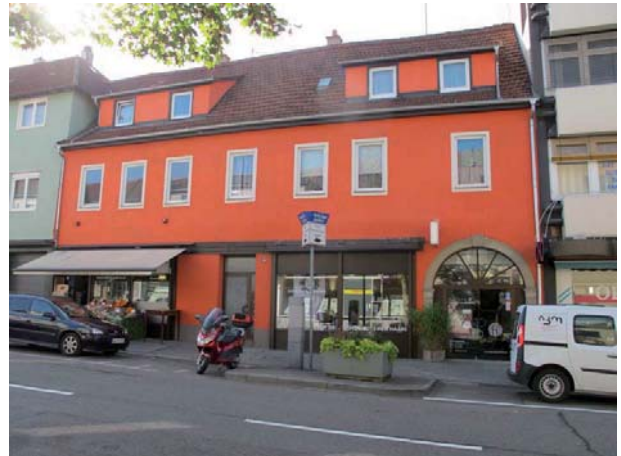
Körnerstraße 19

Unweit des Marktplatzes stehendes, zweigeschossiges Wohn- und Geschäftshaus. Über massiv gemauerter Erdgeschosszone ein verputztes Obergeschoss (eventuell Fachwerk). Die Straßenfassade schlicht gehalten. Das Erdgeschoss in der südlichen Hälfte durch modernen Ladeneinbau verändert, in der nördlichen Hälfte rundbogige Toreinfahrt. Nach oben mit zwei Dachgeschossebenen unter einem Satteldach mit Schleppegauben abschließend. 18. Jahrhundert mit jüngeren Veränderungen. Im rundbogigen Torgewände die Inschrift: „I: G: F: 1757“. Die Darstellung eines Ochsenkopfes mit Metzgerbeil im Keilstein verweist auf eine ehemalige Metzgerei.

Ansicht des Wohn- und Geschäftshauses von Osten

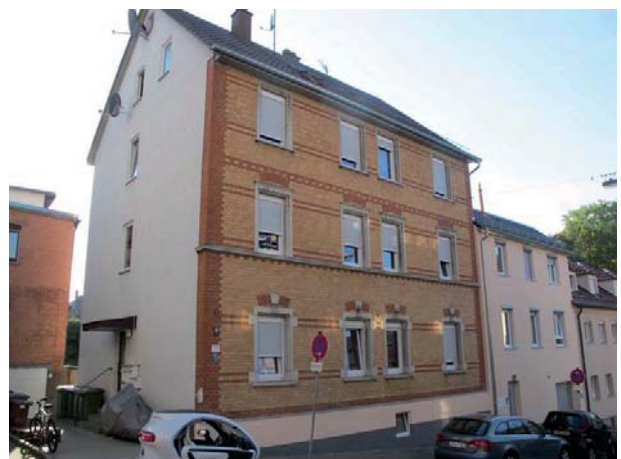
Kreuzstraße 7

Am nordwestlichen Rand der historischen Altstadt, in leichter Hanglage stehendes, dreigeschossiges Mehrfamilienhaus mit symmetrisch gegliederter Straßenfassade. Über massivem Kellersockel drei massiv gemauerte, backsteinsichtige Vollgeschosse. Die Straßenfassade mit Gesimsband, unterschiedlich farbigen Backsteinen und Sandsteingewänden gestaltet. Nach oben mit zwei Dachgeschossebenen unter einem Satteldach abschließend. Spätes 19. Jahrhundert mit jüngeren Veränderungen.

Ansicht des Mehrfamilienhauses von Osten

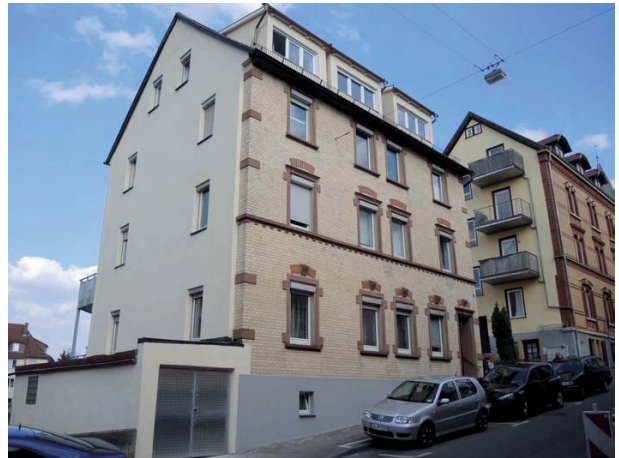
Kreuzstraße 8

Am nordwestlichen Rand der historischen Altstadt, in leichter Hanglage stehendes, dreigeschossiges Mehrfamilienhaus mit symmetrisch gegliederter Straßenfassade. Über massivem Keller-sockel drei massiv gemauerte, backsteinsichtige Vollgeschosse. Die Straßenfassade mit Gesimsband, unterschiedlich farbigen Backsteinen und Sandsteingewänden gestaltet. Nach oben mit zwei Dachgeschossebenen unter einem Satteldach mit modernen Schleppegauben abschließend.

Ansicht des Mehrfamilienhauses von Westen

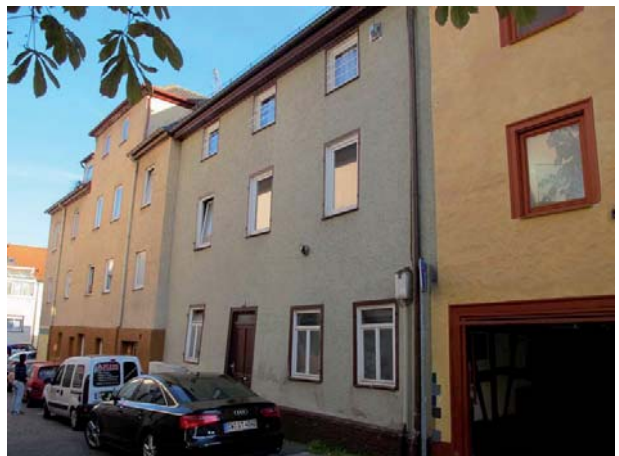
Kronenstraße 10

Unweit des Marstallcenters stehendes, dreigeschossiges Wohnhaus mit massiv gemauertem Sockel und drei verputzte Vollgeschosse (wohl Fachwerk). Nach oben mit zwei Dachgeschossebenen unter einem Satteldach abschließend.

Ansicht des Wohnhauses von Nordwesten

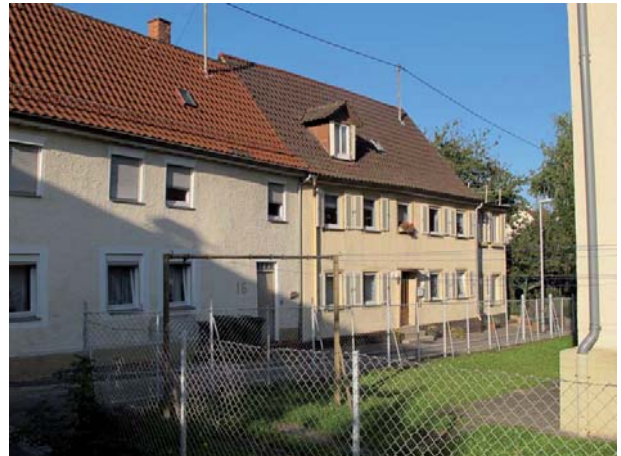
Am nördlichen Rand des historischen Stadtkerns, in leichter Hanglage stehendes, zweigeschossiges Wohnhaus. Über massiv gemauertem Kellersockel zwei verputzte Vollgeschosse (wohl Fachwerk). Nach oben mit zwei Dachgeschossebenen unter einem Satteldach mit Satteldachgaube abschließend. Am östlichen Giebel ein zweigeschossiger Anbau mit Dachterrasse. Im Kern möglicherweise noch 18. Jahrhundert mit jüngeren Veränderungen.

Ansicht des Wohnhauses von Südwesten

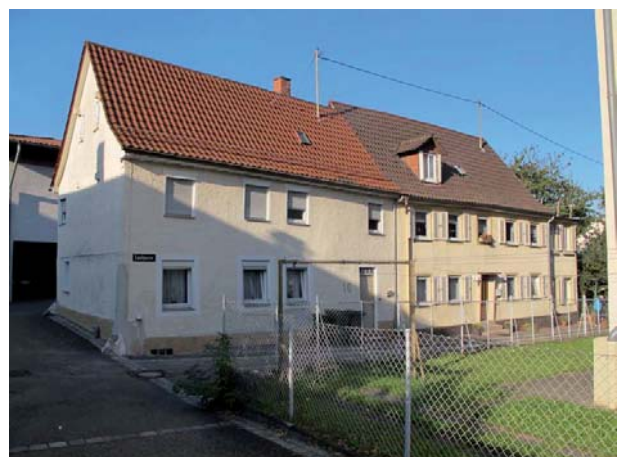
Am nördlichen Rand des historischen Stadtkerns, in Kopf- und leichter Hanglage stehendes, zweigeschossiges Wohnhaus. Über massiv gemauertem Kellersockel zwei verputzte Vollgeschosse. Nach oben mit zwei Dachgeschossebenen unter einem Satteldach abschließend. Im Kern möglicherweise noch 18. Jahrhundert mit jüngeren Veränderungen.

Ansicht des Wohnhauses von Südwesten

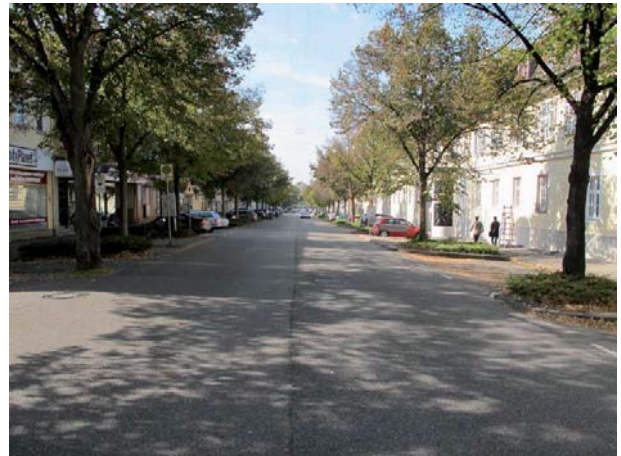
Die Leonberger Straße erstreckt sich in geradem, ebenem Verlauf von der Bahnhofstraße kommend in östliche Richtung ❷, wo sie schließlich in den Karlsplatz einmündet. Die ursprünglich mit zweigeschossigen Gebäuden dicht bebaute Straße wird heute überwiegend durch dreigeschossige, traufständige Wohnhäuser des 19. und 20. Jahrhunderts bestimmt. Bemerkenswert ist der noch bis heute durch zwei Baumreihen anschaulich überlieferte Alleencharakter ❶. Die Straßenränder sind nahezu durchgängig geschlossen bebaut. Dominiert wird der östliche Straßenabschluss durch die Friedenskirche.

❶ Blick nach Westen auf Höhe des Karlsplatzes

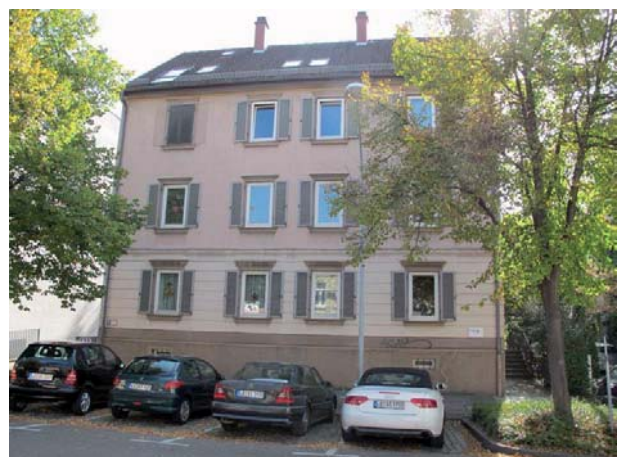
Leonberger Straße 16

Am südwestlichen Rand der historischen Altstadt gelegenes, dreigeschossiges Mehrfamilienhaus mit verputzter und symmetrisch gegliederter Fassade. Über massivem Kellersockel drei massiv gemauerte Vollgeschosse. Die Erdgeschossfassade durch Rillenputz und horizontales Gesimsband akzentuiert. Die Fenster an der Straßenfassade mit Fensterverdachungen. Nach oben mit zwei Dachgeschoßebenen unter einem Satteldach mit Wiederkehr abschließend. Spätes 19. Jahrhundert mit jüngeren Veränderungen.

Ansicht des Mehrfamilienhauses von Norden

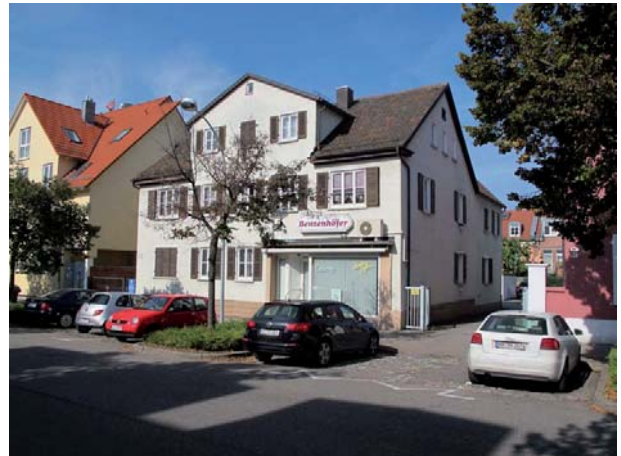
Am südwestlichen Rand des historischen Stadtkerns stehendes, zweigeschossiges Wohn- und Geschäftshaus. Über massivem Kellersockel zwei verputzte Vollgeschosse. Die Straßenfassade vor dem Einbau des Ladenlokals im Erdgeschoss wohl symmetrisch gegliedert. Nach oben mit einer Dachgeschossebene und Spitzboden unter einem Satteldach mit Wiederkehr und Zwerchhaus abschließend. Frühes 20. Jahrhundert mit jüngeren Veränderungen.

Ansicht des Wohn- und Geschäftshauses von Südosten

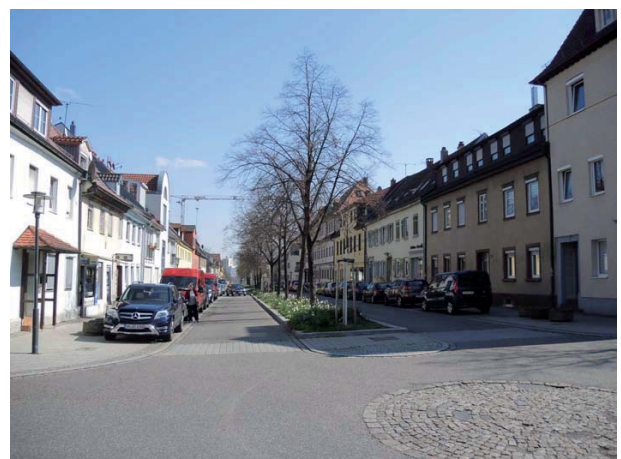
Die Lindenstraße erstreckt sich in geradem, weitestgehend ebennem Verlauf vom Holzmarkt kommend in westliche Richtung ②, wo sie schließlich in die Garten- und Obere Reithausstraße übergeht. Die Straße wird im östlichen Bereich bis zur Hospitalstraße überwiegend durch zweigeschossige, traufständige Wohnhäuser des 18. und 19. Jahrhunderts bestimmt, die nachträglich teils Ladeneinbauten oder Aufstockungen erfahren. Bemerkenswert ist der noch bis heute durch eine Baumreihe anschaulich überlieferte Alleencharakter ①. Die Straßenränder sind durchgängig geschlossen bebaut. Dominanten lassen sich im Straßenraum kaum ausmachen, lediglich der mittig auf dem Holzmarkt stehende Obelisk prägt den östlichen Bereich der Lindenstraße mit.

① Blick nach Osten auf Höhe der Hospitalstraße

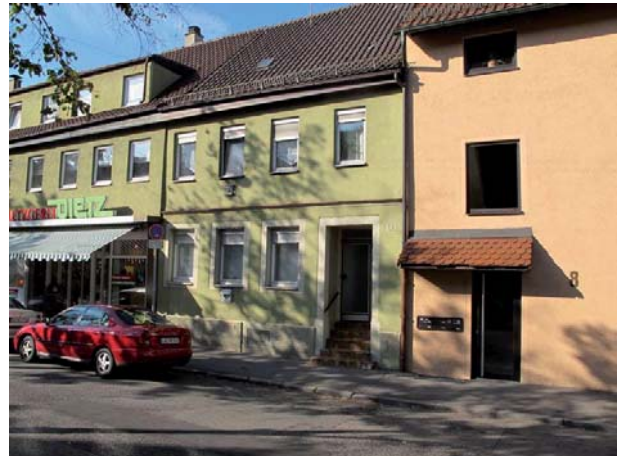
Zweigeschossiges Wohnhaus mit massiv gemauertem Kellersockel und massiver Erdgeschosszone. Darüber ein verputztes Fachwerk-Obergeschoss. Das Erdgeschoss mit Sandstein-Gewänden und Gesimsband akzentuiert. Nach oben mit zwei Dachgeschossebenen unter einem Satteldach abschließend. 19. Jahrhundert mit jüngeren Veränderungen.

Ansicht des Wohn- und Geschäftshauses von Südosten

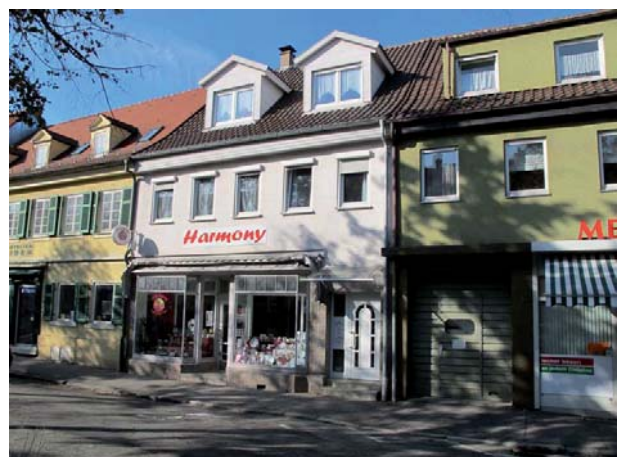
Zweigeschossiges Wohn- und Geschäftshaus mit massiv gemauerter Erdgeschosszone und verputztem Fachwerk-Obergeschoss. Das Erdgeschoss durch Ladeneinbau der 1950er Jahre verändert. Nach oben mit zwei Dachgeschossebenen unter einem Satteldach mit modernen Satteldachgauben abschließend. Im Kern 19. Jahrhundert mit jüngeren Veränderungen.

Ansicht des Wohn- und Geschäftshauses von Südosten

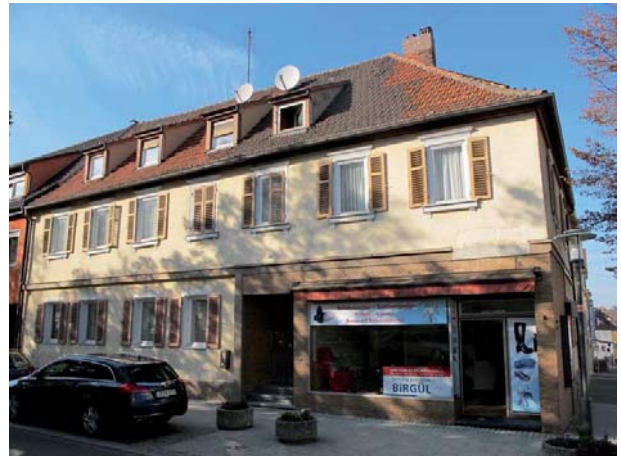
Wohn- und Geschäftshaus

In Ecklage stehendes, zweigeschossiges Wohn- und Geschäftshaus. Über massivem Kellersockel und massiv gemauerter Erdgeschosszone ein verputztes, leicht vorstoßendes Fachwerk-Obergeschoss. Das Erdgeschoss im südöstlichen Bereich durch einen Ladeneinbau modern verändert. Die Obergeschoss-Fenster mit Fensterverdachungen. Nach oben mit zwei Dachgeschoss-ebenen unter einem Walmdach mit Schleppegaube abschließend. Im Kern wohl noch 18. Jahrhundert mit jüngeren Veränderungen.

Ansicht des Wohn- und Geschäftshauses von Südosten

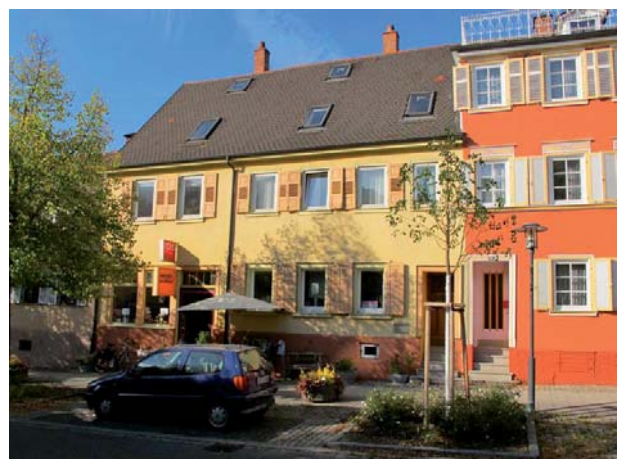
Zweigeschossiges Wohn- und Geschäftshaus mit massivem Kellersockel und massiv gemauerter Erdgeschosszone. Darüber ein verputztes Fachwerk-Obergeschoss. Das Erdgeschoss im westlichen Gebäudedrittel durch Ladeneinbau verändert. Nach oben mit zwei Dachgeschossebenen unter einem Satteldach abschließend. Im Kern möglicherweise noch 18. Jahrhundert mit jüngeren Veränderungen.

Ansicht des Wohn- und Geschäftshauses von Südosten

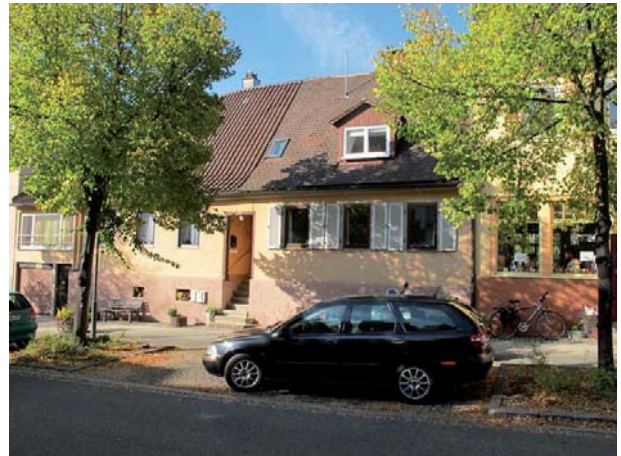
Eingeschossiges Wohnhaus mit hohem, massivem Kellersockel und verputztem Fachwerk-Erdgeschoss. Nach oben mit zwei Dachgeschossebenen unter einem Satteldach mit Satteldachgauben abschließend.

Im Kern wohl noch 18. Jahrhundert mit jüngeren Veränderungen.

Ansicht des Wohnhauses von Südosten

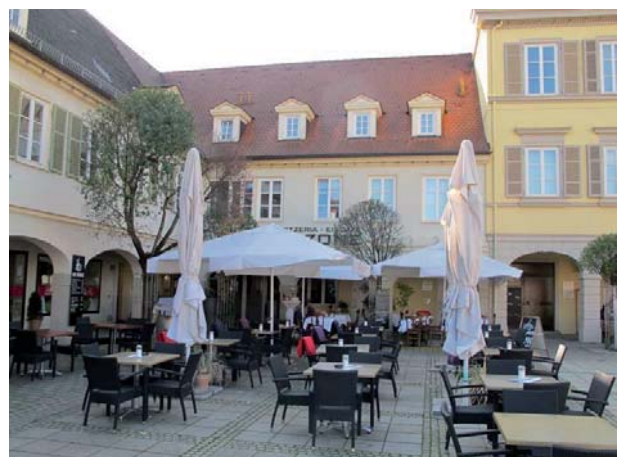
Wohn- und Geschäftshaus

An der südwestlichen Ecke des Marktplatzes stehendes, zweigeschossiges Wohn- und Geschäftshaus. Über massiv gemauerter Erdgeschosszone mit vorgelagerten Arkaden ein verputztes Obergeschoss (eventuell Fachwerk). Über dem Erdgeschoss ein Gesimsband. Nach oben mit zwei Dachgeschossebenen unter einem Satteldach mit Satteldachgauben abschließend.

Der Keller wohl noch aus dem 18. Jahrhundert. Das aufgehende Gebäude im späten 20. Jahrhundert komplett erneuert.

Ansicht des Wohn- und Geschäftshauses von Osten

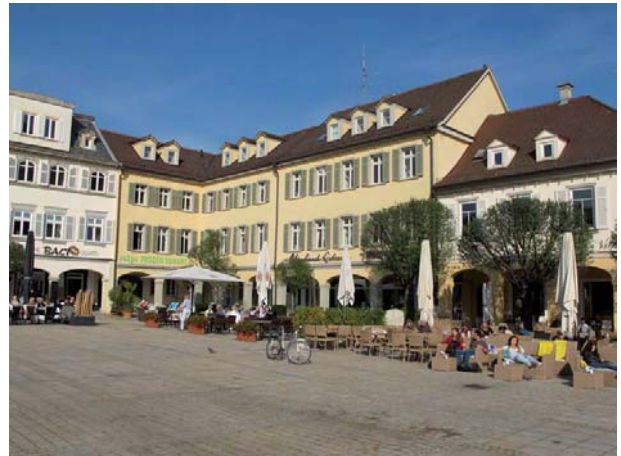
Wohn- und Geschäftshaus

An der nordöstlichen Ecke des Marktplatzes stehendes, dreigeschossiges Wohn- und Geschäftshaus. Über massiv gemauerter Erdgeschosszone mit vorgelagerten Arkaden zwei verputzte Obergeschosse. Die Fassaden mit modernem Wärmedämmsystem versehen, daher Fassadenschmuck und Fenstergewände neu aufgesetzt. Nach oben mit zwei Dachgeschossebenen unter einem Satteldach mit Satteldachgauben abschließend. Im Kern 18. Jahrhundert mit jüngeren Veränderungen.

Ansicht des Wohn- und Geschäftshauses von Südwesten

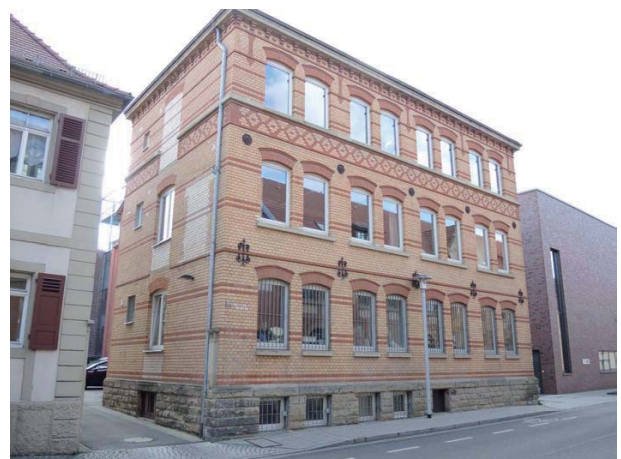
Dreigeschossiges Wohn- und Geschäftshaus mit symmetrisch gegliederter Straßenfassade. Über massivem Sandstein-Kellersockel drei massiv gemauerte, backsteinsichtige Vollgeschosse. Die Straßenfassade mit Gesimsbändern, unterschiedlich farbigen Backsteinen und Mauerankern gestaltet. Nach oben mit einem flachen Dach abschließend. Spätes 19. Jahrhundert mit jüngeren Veränderungen.

Ansicht des Wohn- und Geschäftshauses von Nordosten

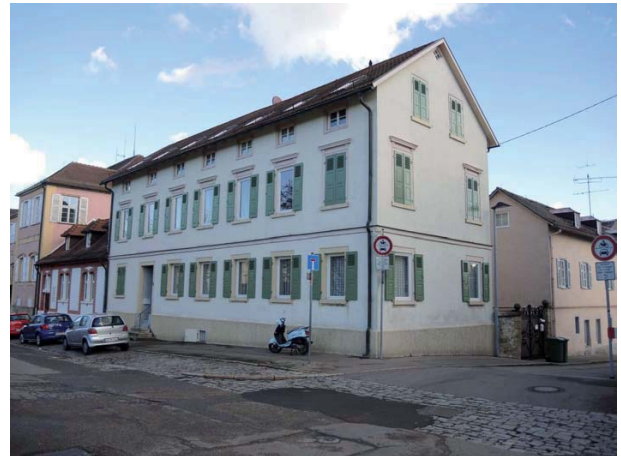
In Ecklage unweit des Schlosses stehendes, zweigeschossiges Mehrfamilienhaus mit verputzter und weitestgehend symmetrisch gegliederter Fassade. Über massivem Kellersockel eine teils massiv gemauerte Erdgeschosszone und ein verputztes Fachwerk-Obergeschoss. Das 1. Dachgeschoss mit mezzaninartig ausgebautem Kniestock. Die Fassaden durch umlaufendes Gesimsband und Fensterverdachungen akzentuiert. Nach oben mit einer Dachgeschosszone unter einem Satteldach mit östlich befindlichem Zwerchhaus und Schleppegauben abschließend. Im Kern noch 18. Jahrhundert mit jüngeren Veränderungen.

Ansicht des Mehrfamilienhauses von Südwesten

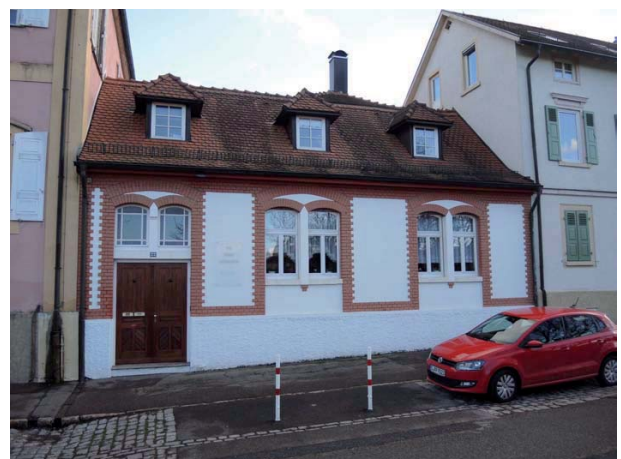
Wohn- und Geschäftshaus

Unweit des Schlosses gelegenes, eingeschossiges Wohn- und Geschäftshaus. Über massivem Kellersockel eine massiv gemauerte Erdgeschosszone. Die verputzte Fassade mit Backsteingliederungen und korbbogig gewölbten Zwillingsfenstern unterteilt. Nach oben mit einer Dachgeschosszone unter einem Satteldach mit Walmdachgauben abschließend. Frühes 20. Jahrhundert mit jüngeren Veränderungen.

Ansicht des Wohnhauses von Westen

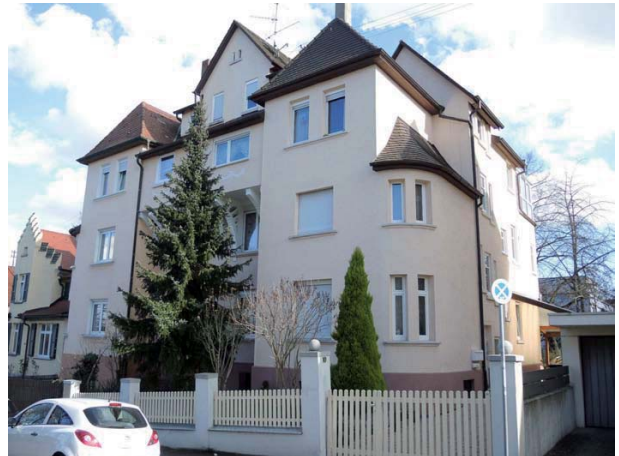
Mehrfamilienhaus

Im östlichen Bereich der historischen Altstadt gelegenes, dreigeschossiges, massiv gemauertes und verputztes Mehrfamilienhaus. Über einem Kellersockel drei Vollgeschosse. Das burgartig angelegte, symmetrisch gegliederte Gebäude mit zwei turmartigen Eckbauten, die über einen brückenartigen, auf großen Knaggen lagernden Vorbau im 2. Obergeschoss miteinander verbunden sind. Nördlich und südlich im Gebäude integrierte Treppentürme. Nach oben mit zwei Dachgeschossebenen unter einer komplexen Dachlandschaft mit Sattel-, Walm- und Pultdächern abschließend. 1. Hälfte 20. Jahrhundert mit jüngeren Veränderungen.

Ansicht des Mehrfamilienhauses von Südwesten

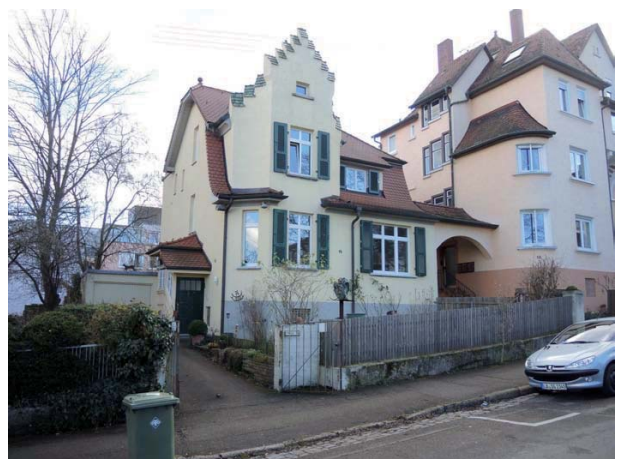
Mühlstraße 14

Im östlichen Bereich der historischen Altstadt gelegenes, eingeschossiges, massiv gemauertes und verputztes Wohnhaus. Über einem Kellersockel ein Vollgeschoss. An der nördlichen Seite mit außenliegendem Eingangsvorbau. Nach oben mit zwei Dachgeschossebenen unter einem Mansard-Krüppelwalmdach mit großem stufengiebelbekröntem Polygonal-Zwerchhaus und Schleppegaube abschließend.

1. Hälfte 20. Jahrhundert mit jüngeren Veränderungen.

Ansicht des Wohnhauses von Nordwesten

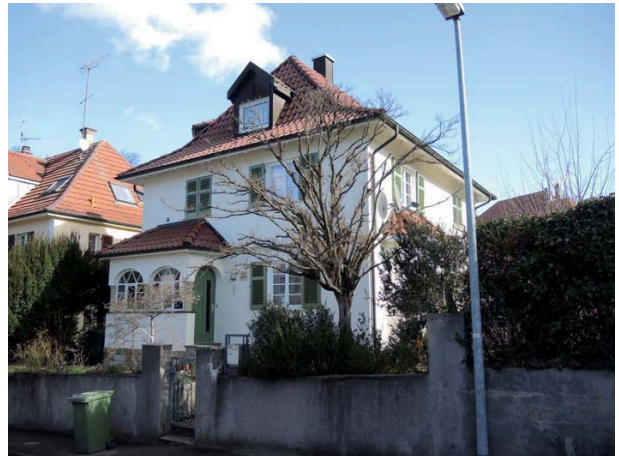
Wohnhaus

Am nordöstlichen Rand der historischen Altstadt stehendes, zweigeschossiges Wohnhaus. Über massivem Sandstein-Kellersockel zwei verputzte Vollgeschosse. An der westlichen Seite ein Eingangsvorbau. Nach oben mit zwei Dachgeschossebenen unter einem Walmdach mit Satteldachgaube abschließend. 1. Hälfte 20. Jahrhundert mit jüngeren Veränderungen.

Ansicht des Wohnhauses von Südwesten

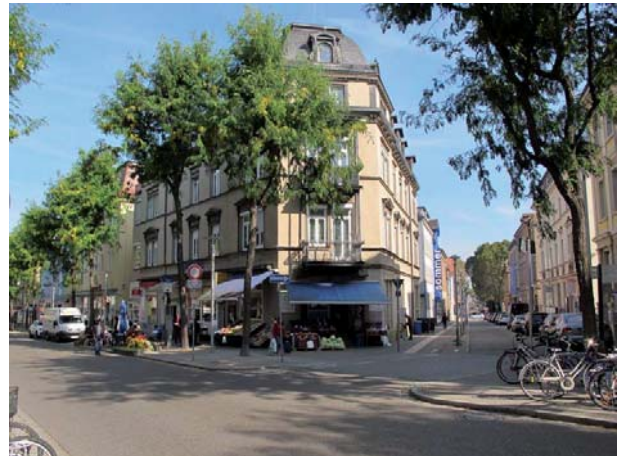
Myliusstraße 9

In Ecklage stehendes, dreigeschossiges Wohn- und Geschäftshaus. Über massivem Kellersockel eine massiv gemauerte Erdgeschosszone und zwei verputzte Obergeschosse (wohl Fachwerk). Die Straßenfassaden durch Gesimsbänder, Fensterverdachungen und Sandsteingewände im Erdgeschoss betont. Im Erdgeschoss teilweise moderne Ladeneinbauten mit modernen Schaufenstern. Die südwestliche Gebäudeecke abgeschrägt und durch gusseiserne Balkone in den Obergeschossen sowie Dachhaus akzentuiert. Nach oben mit einer Dachgeschossebene unter einem Stuttgarter Dach mit Satteldachgauben abschließend. 19. Jahrhundert mit jüngeren Veränderungen.

Ansicht des Wohn- und Geschäftshauses von Südwesten

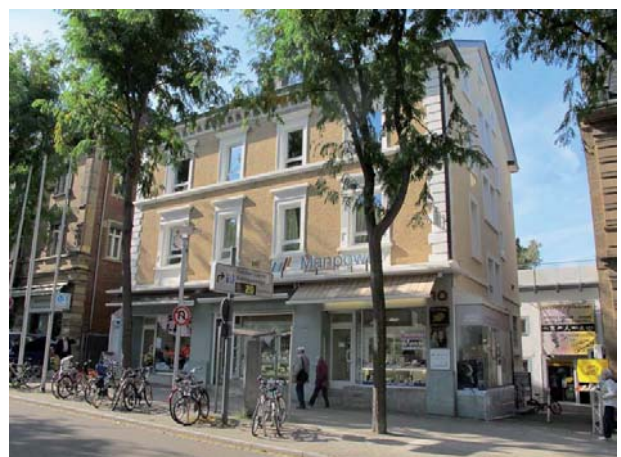
Myliusstraße 10

Am südwestlichen Rand der historischen Altstadt, unweit des Bahnhofs stehendes, dreigeschossiges Wohn- und Geschäftshaus mit symmetrisch gegliederter Straßenfassade in den Obergeschossen. Drei massiv gemauerte, backsteinsichtige Vollgeschosse. Die Straßenfassade mit Gesimsbändern, Fensterverdachungen, Eckquaderungen und Konsolenreihung unter dem Traufgesims gestaltet. Das Erdgeschoss durch modernen Ladeneinbau stark verändert. Nach oben mit zwei Dachgeschossebenen unter einem Satteldach mit Wiederkehr abschließend. Spätes 19. Jahrhundert mit jüngeren Veränderungen.

Ansicht des Wohn- und Geschäftshauses von Osten

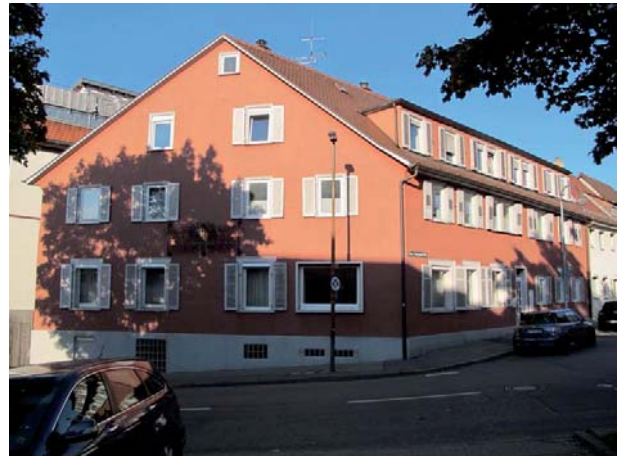
Obere Kasernenstraße 1

Am nördlichen Rand des historischen Stadtkerns, in Eck- und leichter Hanglage stehendes, zweigeschossiges Wohn- und Geschäftshaus. Über massivem Kellersockel und massiv gemauerter Erdgeschosszone ein verputztes Fachwerk-Obergeschoss. Nach oben mit zwei Dachgeschossebenen unter einem Satteldach mit Schleppgaubenband abschließend. Im Kern möglicherweise noch 18. Jahrhundert mit jüngeren Veränderungen.

Ansicht des Wohn- und Geschäftshauses von Südwesten

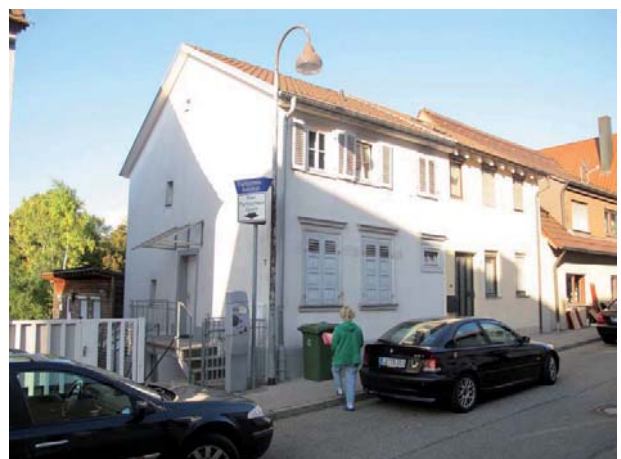
Obere Kasernenstraße 7

Am nördlichen Rand der historischen Altstadt, in leichter Hanglage stehendes, zweigeschossiges Wohnhaus. Über massivem Kellersockel zwei verputzte Vollgeschosse (wohl Fachwerk). Die Straßenfassade durch Fensterverdachungen betont. Nach oben mit einer Dachgeschossebene unter einem Satteldach abschließend. Im Kern wohl noch 18. Jahrhundert mit jüngeren Veränderungen.

Das anschaulich überlieferte Wohnhaus wurde ursprünglich als Doppelhaus mit Hausnr. 9 erbaut. Jedoch konnte sich nur die westliche Haushälfte in größeren Teilen original erhalten. Das Gebäude ist ein gutes Beispiel für die schlichter gestaltete Wohnhausarchitektur des 18. Jahrhunderts, wie sie für Arbeiter- und Handwerkerhäuser üblich war. Das Gebäude kann somit Hinweise auf die einstigen Wohn- und Lebensumstände geben.

Ansicht des Wohnhauses von Südwesten

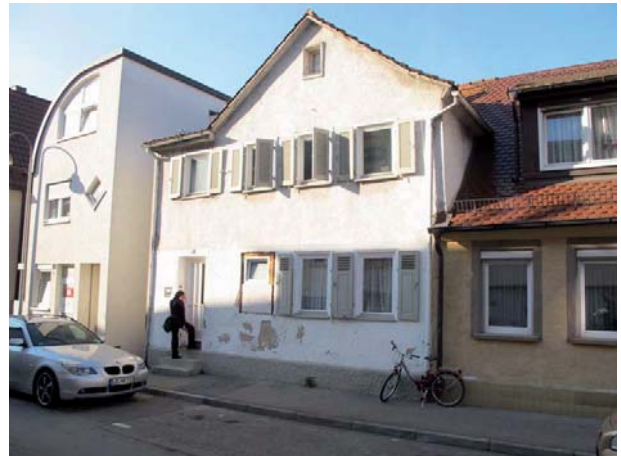
Wohnhaus

Am nördlichen Rand der historischen Altstadt, in leichter Hanglage stehendes, eingeschossiges Wohnhaus. Über massivem Kellersockel eine verputzte Erdgeschosszone. Nach oben mit einer Dachgeschosszone und Spitzboden unter einem Satteldach mit Zwerchhaus abschließend.

19. Jahrhundert mit jüngeren Veränderungen. Das Dach an der südlichen Traufseite wohl nachträglich angehoben und mit Zwerchhaus versehen.

Ansicht des Wohnhauses von Südosten

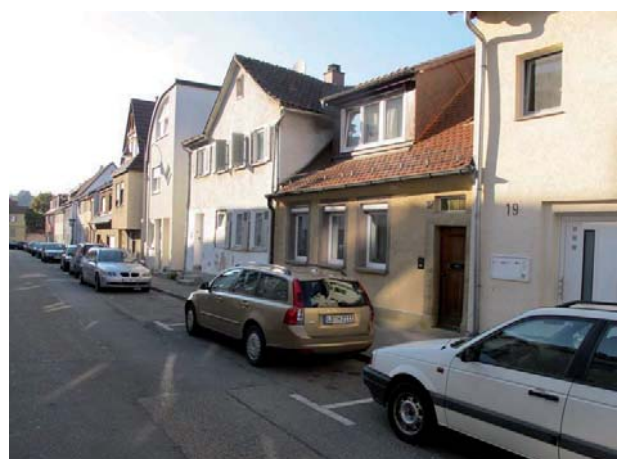
Wohnhaus

Am nördlichen Rand der historischen Altstadt, in leichter Hanglage stehendes, eingeschossiges Wohnhaus. Über massivem Kellersockel eine verputzte, massiv gemauerte Erdgeschosszone. Nach oben mit einer Dachgeschosszone und Spitzboden unter einem Satteldach mit Schleppegabe abschließend.

19. Jahrhundert mit jüngeren Veränderungen.

Ansicht des Wohnhauses von Südosten

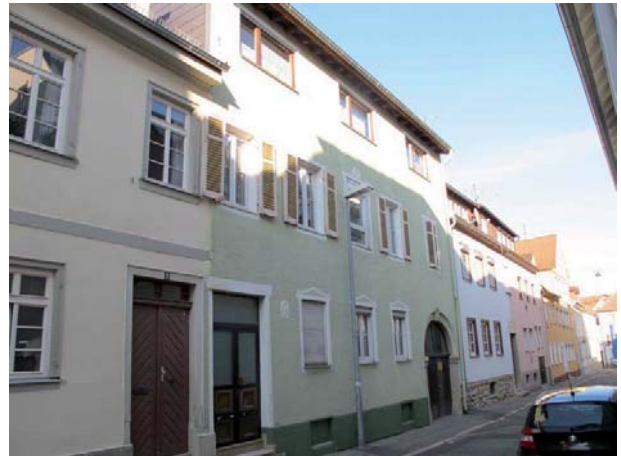
18. Jahrhundert mit jüngeren Veränderungen. Im Keilstein des rundbogigen Torgewändes die Datierung „1732“. Über dem 1. Obergeschoss im Putz die Jahreszahl „1995“, welche möglicherweise die Aufstockung des Gebäudes datiert.

Ansicht des Wohnhauses von Südwesten

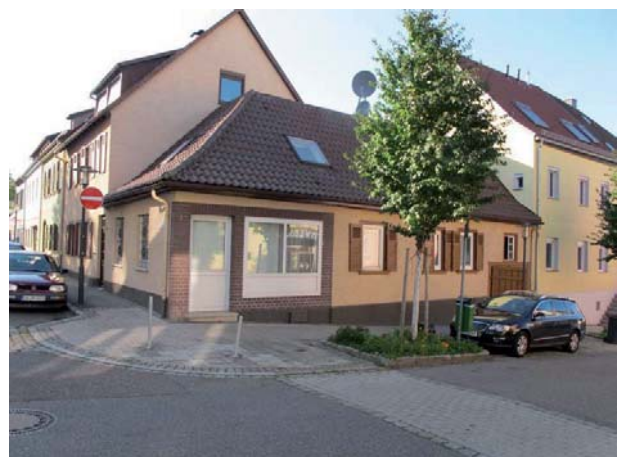
Wohnhaus mit Anbau

Zweigeschossiges Wohnhaus mit östlich dazu stehendem, eingeschossigem Anbau in Eck- und leichter Hanglage. Über massivem Kellersockel zwei verputzte Vollgeschosse (eventuell Fachwerk). Nach oben mit einer Dachgeschossebene und Spitzboden unter einem Satteldach mit Schleppgaube abschließend.

19. Jahrhundert mit jüngeren Veränderungen. Der eingeschossige Anbau mit jüngeren Ladeneinbau und Toreinfahrt. Nach oben mit einem Walmdach abschließend.

Ansicht des Wohnhauses samt Anbau von Südosten

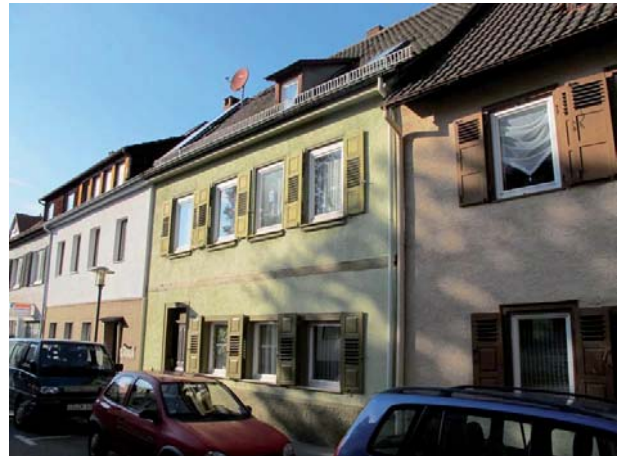
Zweigeschossiges Wohnhaus mit massivem Kellersockel und massiv gemauerter Erdgeschosszone. Darüber ein verputztes Fachwerk-Obergeschoss. Nach oben mit einer Dachgeschossebene und Spitzboden unter einem Satteldach mit Schleppgaube abschließend.

Ansicht des Wohnhauses von Südosten

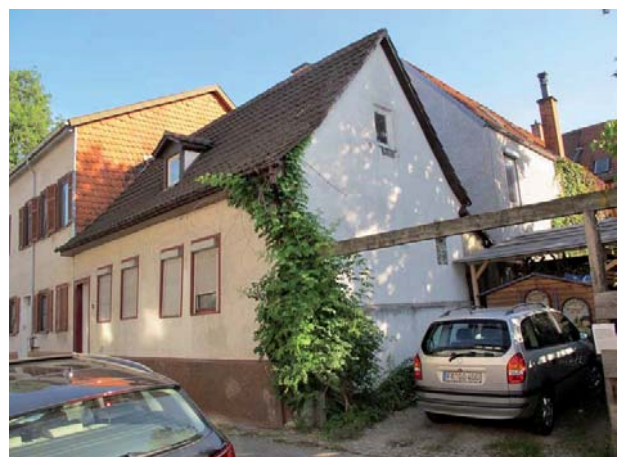
Eingeschossiges Wohnhaus mit massivem Kellersockel und verputzter Erdgeschosszone (eventuell Fachwerk). Nach oben mit einer Dachgeschossebene und Spitzboden unter einem Satteldach mit Satteldachgaube abschließend.

Ansicht des Wohnhauses von Nordwesten

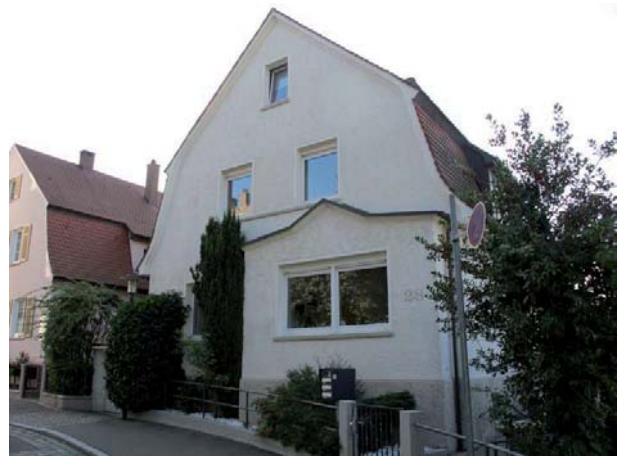
Wohnhaus

Im nordwestlichen Bereich der historischen Altstadt, in leichter Hanglage stehendes, eingeschossiges Wohnhaus. Über massivem Kellersockel eine massiv gemauerte Erdgeschosszone. An der östlichen Giebelseite ein Rechteckerker im Erdgeschoss. Nach oben mit zwei Dachgeschossebenen unter einem Mansarddach mit Schleppegauben abschließend.

Ansicht des Wohnhauses von Nordosten

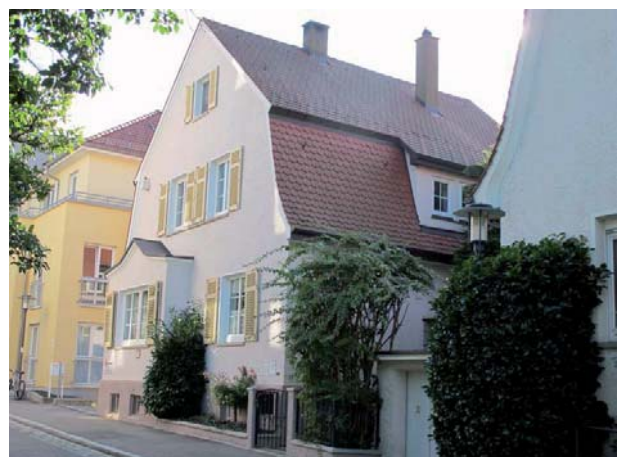
Wohnhaus

Im nordwestlichen Bereich der historischen Altstadt, in leichter Hanglage stehendes, eingeschossiges Wohnhaus. Über massivem Kellersockel eine massiv gemauerte Erdgeschosszone. An der östlichen Giebelseite ein Rechteckerker im Erdgeschoss. Nach oben mit zwei Dachgeschossebenen unter einem Mansarddach mit Schleppegauben abschließend.

Ansicht des Wohnhauses von Nordosten

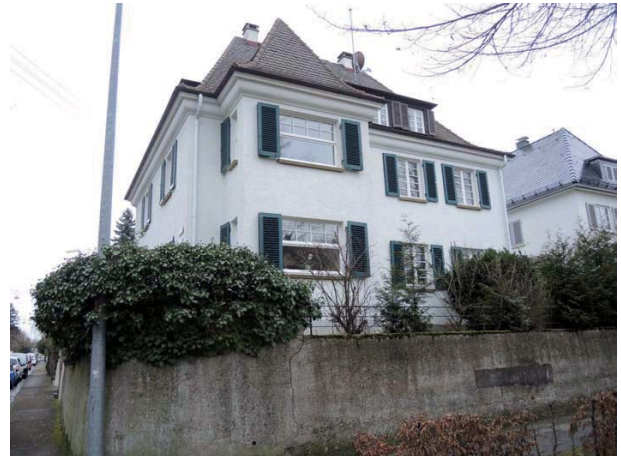
Wohnhaus

Am südlichen Rand der historischen Altstadt, in Ecklage stehendes, zweigeschossiges Wohnhaus. Über massivem Sockel zwei massiv gemauerte und verputzte Vollgeschosse. An der westlichen Seite ein großer, zweigeschossiger Rechteckerker. Nach oben mit zwei Dachgeschossebenen unter einem Walmdach mit Schleppegauben abschließend. Kräftiges, profiliertes Traufgesims. 1. Hälfte 20. Jahrhundert mit jüngeren Veränderungen.

Ansicht des Wohnhauses von Nordwesten

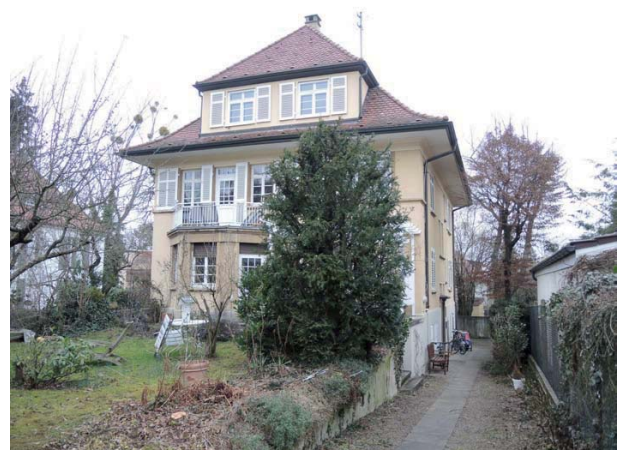
Wohnhaus

Am südlichen Rand des historischen Stadtkerns stehendes, zweigeschossiges Wohnhaus. Über hohem, massivem Sockelgeschoss zwei massiv gemauerte und verputzte Vollgeschosse. An der südlichen Seite ein Polygonalerker im Erdgeschoss. Nach oben mit zwei Dachgeschossebenen unter einem weit überstehenden Walmdach mit Dachhaus und Schleppegauben abschließend.

Ansicht des Wohnhauses von Südosten

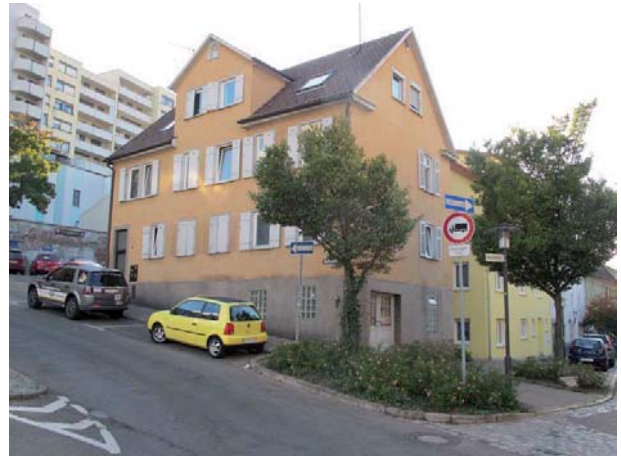
In Kopf- und Hanglage stehendes, zweigeschossiges Wohnhaus mit massiv gemauertem Sockelgeschoss. Darüber zwei verputzte Vollgeschosse (eventuell Fachwerk). Nach oben mit einer Dachgeschossebene und Spitzboden unter einem Satteldach mit Wiederkehr und Zwerchhaus abschließend.

Ansicht des Wohnhauses von Nordosten

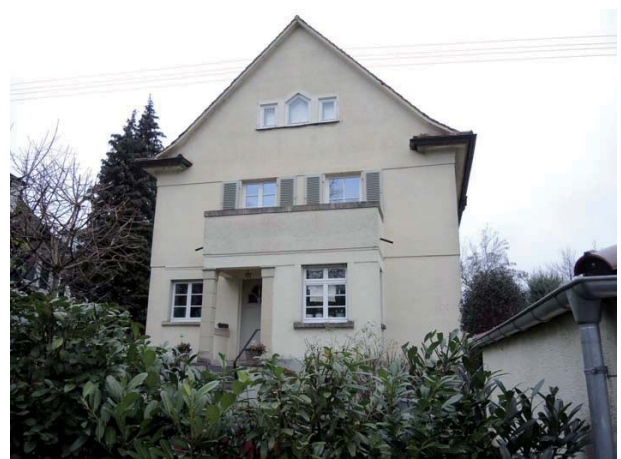
Wohnhaus

Am südlichen Rand des historischen Stadtkerns stehendes, zweigeschossiges Wohnhaus. Über massivem Kellersockel zwei massiv gemauerte und verputzte Vollgeschosse. An der südlichen Seite ein Eingangsvorbau im Erdgeschoss mit Balkon im Obergeschoss. Nach oben mit einer Dachgeschossebene und Spitzboden unter einem Satteldach mit Wiederkehr und Schleppegaupe abschließend.

Ansicht des Wohnhauses von Süden

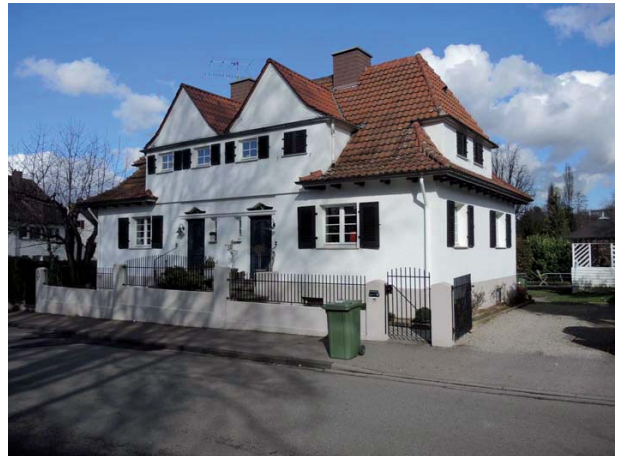
Doppelwohnhaus

Am nordöstlichen Rand der historischen Altstadt, in Ecklage stehendes, eingeschossiges Doppelwohnhaus. Über massivem Kellersockel eine verputzte Erdgeschosszone. Nach oben mit zwei Dachgeschossesebenen unter einem Walmdach mit giebelseitigen Dachhäusern und traufseitigem Doppel-Zwerchhaus abschließend. 1. Hälfte 20. Jahrhundert mit jüngeren Veränderungen.

Ansicht des Doppelwohnhauses von Süden

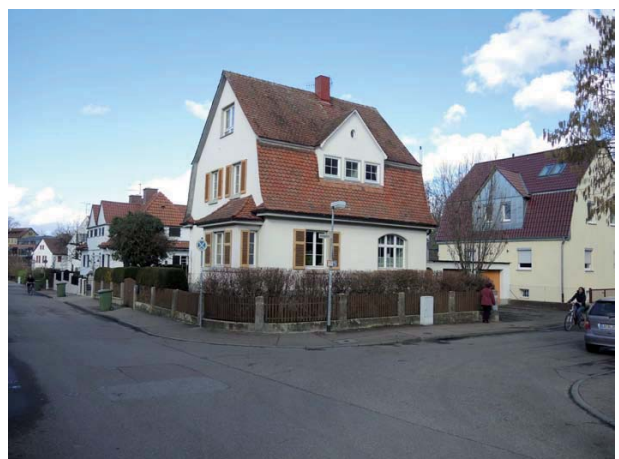
Wohnhaus

Am nordöstlichen Rand der historischen Altstadt, in Ecklage stehendes, eingeschossiges Wohnhaus. Über massivem Kellersockel eine massiv gemauerte Erdgeschosszone. An der südlichen Giebelseite ein Rechteckerker im Erdgeschoss. Nach oben mit zwei Dachgeschossesebenen unter einem Mansarddach mit Wiederkehr, großem Dachhaus und moderner Schleppegaupe abschließend. 1. Hälfte 20. Jahrhundert mit jüngeren Veränderungen.

Ansicht des Wohnhauses von Südosten

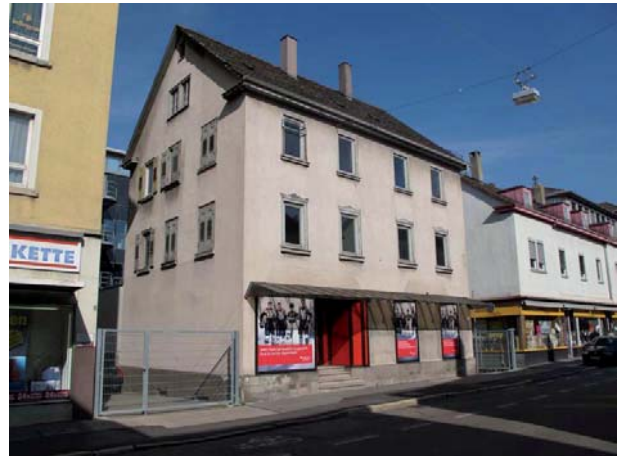
Schillerstraße 6

Im westlichen Bereich der historischen Altstadt stehendes, dreigeschossiges Wohn- und Geschäftshaus mit symmetrisch gegliederter Straßenfassade in den Obergeschossen. Über massiv gemauerte Keller- und Erdgeschosszone zwei verputzte Obergeschosse (wohl Fachwerk). Das Erdgeschoss durch modernen Ladeneinbau stark verändert. Nach oben mit zwei Dachgeschossebenen unter einem Satteldach mit Wiederkehr abschließend. Spätes 19. Jahrhundert mit jüngeren Veränderungen.

Ansicht des Wohn- und Geschäftshauses von Südwesten

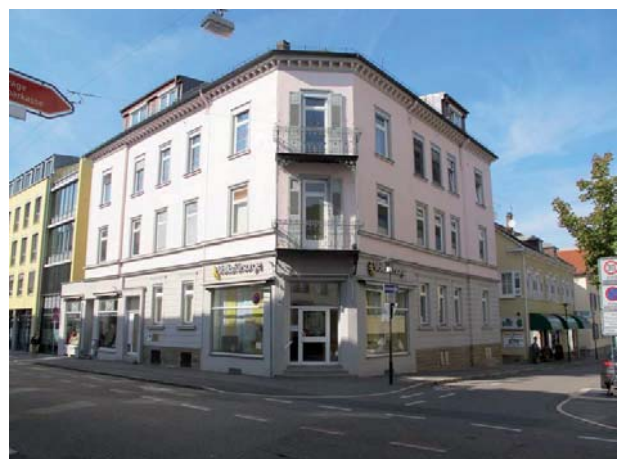
Schillerstraße 10

Am westlichen Rand des historischen Stadtkerns, in Ecklage stehendes, dreigeschossiges Wohn- und Geschäftshaus. Über massivem Sandstein-Kellersockel eine massiv gemauerte Erdgeschosszone und zwei verputzte Obergeschosse (wohl Fachwerk). Die Straßenfassaden durch Gesimsbänder und Konsolenreihung unter dem Traufgesims betont. Im Erdgeschoss teilweise moderne Ladeneinbauten mit modernen Schaufenstern. Die südöstliche Gebäudeecke abgeschrägt und durch schmiedeeiserne Balkone in den Obergeschossen akzentuiert. Nach oben mit zwei Dachgeschossebenen unter einem Satteldach mit modernen Schlegpgauben abschließend. 19. Jahrhundert mit jüngeren Veränderungen.

Ansicht des Wohn- und Geschäftshauses von Südosten

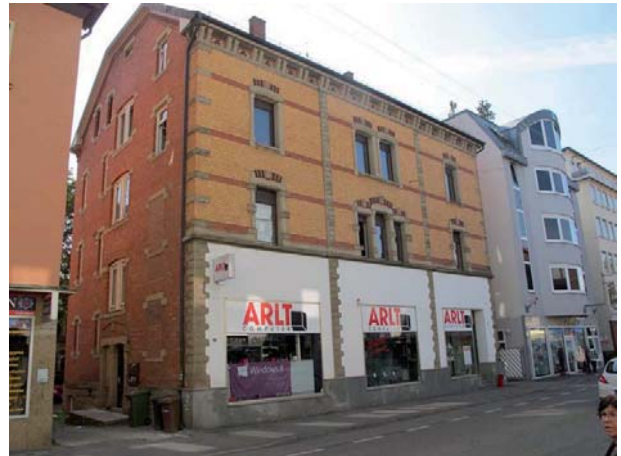
Am westlichen Rand der historischen Altstadt stehendes, dreigeschossiges Wohn- und Geschäftshaus mit symmetrisch gegliederter Straßenfassade in den Obergeschossen. Über massivem Sandstein-Kellersockel drei massiv gemauerte, backsteinsichtige Vollgeschosse. Die Straßenfassade mit Gesimsbändern, unterschiedlich farbigen Backsteinen, Sandsteingewänden und Eckquaderungen reich gestaltet. Das Erdgeschoss durch modernen Ladeneinbau stark verändert. Nach oben mit zwei Dachgeschoss-ebenen unter einem Halbwalmdach abschließend. Spätes 19. Jahrhundert mit jüngeren Veränderungen.

Ansicht des Wohn- und Geschäftshauses von Nordosten
