Historische Stadtbildanalyse | Barocke Innenstadt Ludwigsburg

Dokumentation der „besonders erhaltenwertigen Bausubstanz“/ Datenblätter (Stand April 2014)

HISTORISCHE STADTBILDANALYSE
INNENSTADT LUDWIGSBURG

Stadt Ludwigsburg, Fachbereich Stadtplanung und Vermessung
31.03.2014, Büro für Bauforschung und Denkmalschutz, Markus Numberger

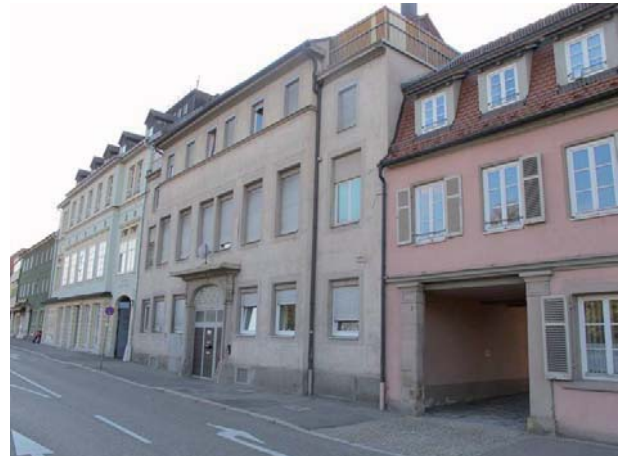
Schlossstraße 5

Unweit des Schlosses in zentraler Lage stehendes, dreigeschossiges Mehrfamilienhaus mit verputzter und symmetrisch gegliederter Fassade. Über massivem Kellersockel drei massiv gemauerte Vollgeschosse. An der östlichen Straßenfassade die mittleren sechs Fensterachsen risalitartig leicht vorgesetzt. Über dem 1. Obergeschoss ein Gesimsband. Im Erdgeschoss ein zentrales, korbbogiges Eingangsportal. Nach oben mit zwei Dachgeschossebenen unter einem Satteldach mit Wiederkehr abschließend. Im Kern wohl 19. Jahrhundert mit jüngeren Veränderungen.

Ansicht des Mehrfamilienhauses von Nordosten

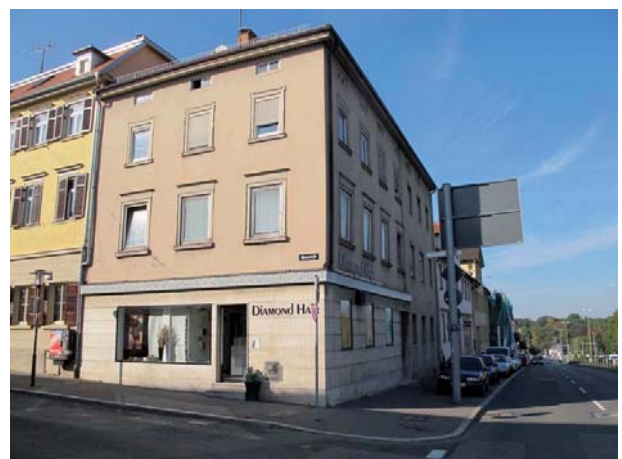
Schlossstraße 11

In Ecklage unweit des Schlosses stehendes, dreigeschossiges Wohn- und Geschäftshaus mit symmetrisch gegliederter Straßenfassade in den Obergeschossen. Über massiv gemauerter Keller- und Erdgeschosszone zwei verputzte Obergeschosse (wohl Fachwerk). Das Erdgeschoss durch modernen Ladeneinbau verändert. Nach oben mit zwei Dachgeschossebenen mit mezzaninartigem Kniestock unter einem Walmdach abschließend. 19. Jahrhundert mit jüngeren Veränderungen.

Ansicht des Wohn- und Geschäftshauses von Nordosten

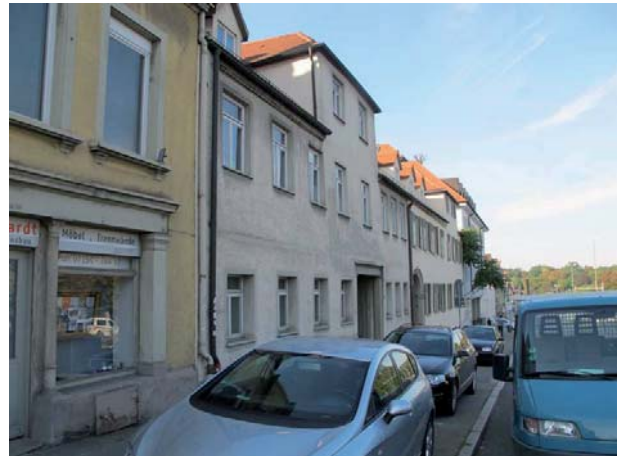
Schlossstraße 21

Unweit des Schlosses in zentraler Lage stehendes, zweigeschossiges Mehrfamilienhaus mit verputzter und annähernd symmetrisch gegliederter Fassade. Über massivem Kellersockel und massiv gemauerte Erdgeschosszone ein verputztes Obergeschoss (eventuell Fachwerk). Im Erdgeschoss große Hofdurchfahrt. Nach oben mit zwei Dachgeschossebenen unter einem Satteldach mit Zwerchhaus und Satteldachgauben abschließend. Im Kern möglicherweise noch 18. Jahrhundert mit jüngeren Veränderungen.

Ansicht des Mehrfamilienhauses von Südosten

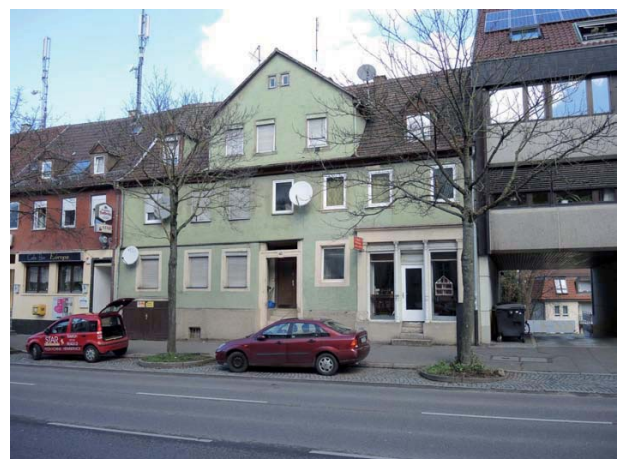
Schorndorfer Straße 29

Unweit des Schlosses stehendes, zweigeschossiges Wohnhaus mit massiv gemauerter Kellersockel- und Erdgeschosszone. Darüber ein verputztes Fachwerk-Obergeschoss. Im Erdgeschoss zentral gelegener Eingangsbereich mit eingezogener Außentreppe und profiliertem Sandsteingewände. Im östlichen Bereich ein historischer Ladeneinbau. Nach oben mit einer Dachgeschossebene und Spitzboden unter einem Satteldach mit Zwerchhaus und Satteldachgauben abschließend. Im Kern 18. Jahrhundert mit jüngeren Veränderungen.

Ansicht des Wohn- und Geschäftshauses von Südosten

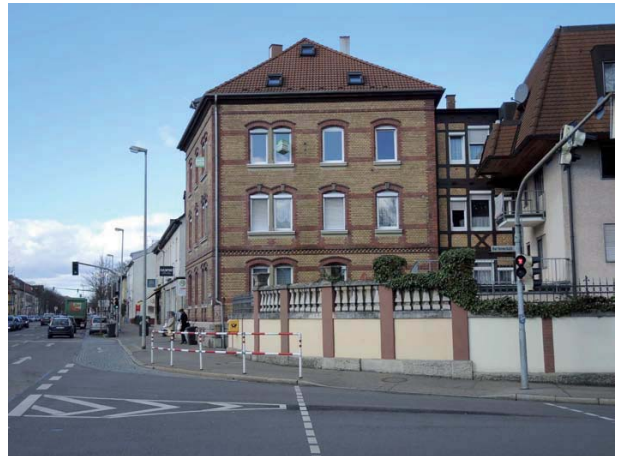
Am östlichen Rand des historischen Stadtkerns, in Ecklage stehendes, dreigeschossiges Mehrfamilienhaus mit symmetrisch zur südöstlichen Hauskante gegliederten Straßenfassaden. Über massivem Kellersockel drei massiv gemauerte, backsteinsichtige Vollgeschosse. Die Straßenfassade mit Deutschem Band über dem Erdgeschoss, unterschiedlich farbigen Backsteinen und korbogigen Fensterstürzen gestaltet. Auffallend sind die als Zwillingsfenster gruppierten Fensteröffnungen. Nach oben mit zwei Dachgeschossesebenen unter einem Walmdach mit Schleppgaube abschließend.

Ansicht des Mehrfamilienhauses von Osten

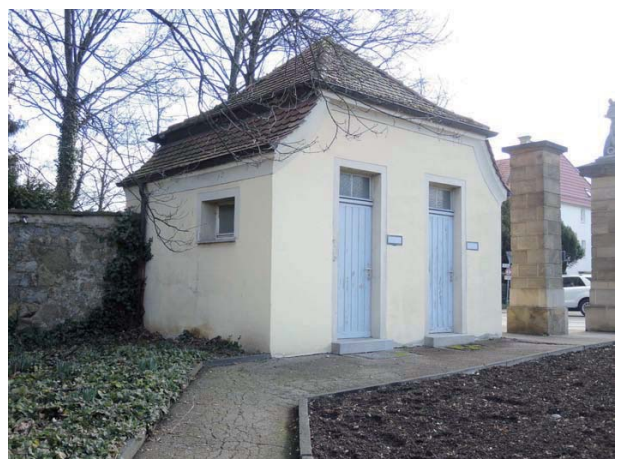
Am östlichen Rand des historischen Stadtkerns, in solitärer Ecklage an der Friedhofsmauer stehendes, eingeschossiges Toiletten- und Warthäuschen mit massiv gemauerter Erdgeschosszone. In der östlichen Gebäudehälfte ein offener Unterstand und in der westlichen Hälfte öffentliche Toilettenanlagen. Nach oben mit einer Dachgeschossesebene unter einem Mansard-Halbwalmdach abschließend.

Ansicht des Toiletten- und Warthäuschens von Nordwesten

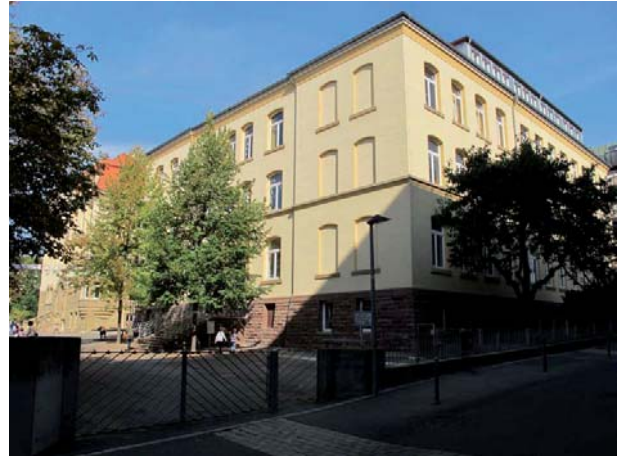
Dreigeschossiges Schulhaus mit verputzter und symmetrisch gegliederter Fassade über L-förmigem Grundriss. Über hohem, massivem Sandstein-Sockelgeschoss drei massiv gemauerte Vollgeschosse. An der westlichen Eingangsseite zwei Seitenrisalite. Die Fensteröffnungen mit korbogigen Fensterstürzen. Nach oben mit zwei Dachgeschossebenen unter einem Walmdach mit modernem Schleppegaubenband abschließend.

Ansicht des Schulhauses von Südwesten

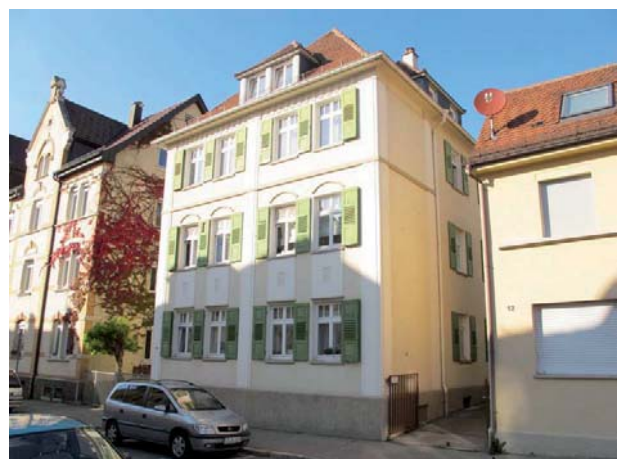
Am nordwestlichen Rand der historischen Altstadt gelegenes, dreigeschossiges Mehrfamilienhaus mit verputzter und symmetrisch gegliederter Fassade. Über massivem Kellersockel drei massiv gemauerte Vollgeschosse. Die Straßenfassade durch horizontales Gesimsband, Lisenen, Putzapplikationen und Fensterverdachungen akzentuiert. Nach oben mit zwei Dachgeschossebenen unter einem Walmdach mit Walmdachgauben abschließend. Frühes 20. Jahrhundert mit jüngeren Veränderungen.

Das anschaulich überlieferte Mehrfamilien-Wohnhaus steht beispielhaft für die Wohnbauarchitektur des frühen 20. Jahrhunderts in Ludwigsburg. Das Gebäude kann wichtige Hinweise auf den ab dem 19. Jahrhundert zunehmenden Bedarf an Wohnraum innerhalb der Stadt liefern.

Ansicht des Mehrfamilienhauses von Südosten

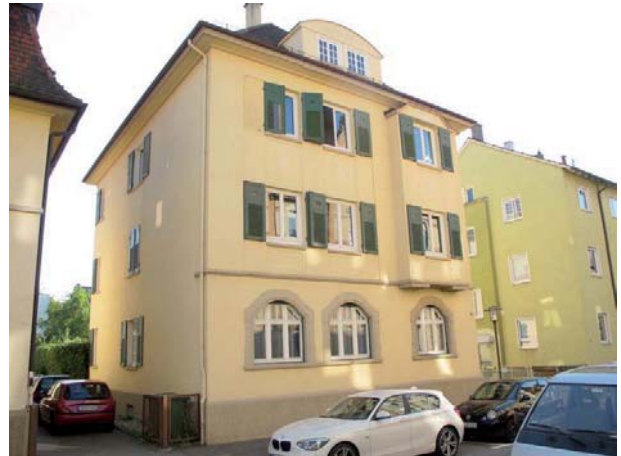
Am nordwestlichen Rand der historischen Altstadt stehendes, dreigeschossiges Mehrfamilienhaus mit massivem Kellersockel und drei massiv gemauerten Vollgeschossen. Die Erdgeschossfassade durch Gesimsband und Fensteröffnungen mit Sandsteingewänden und Karnisbögen akzentuiert. An der nördlichen Seite ein Rechteckerker in den beiden Obergeschossen. Nach oben mit zwei Dachgeschosebenen unter einem Walmdach mit Tonnendach- und Walmdachgauben abschließend. Laut Inschrift im Türsturz 1911 erbaut. Jüngere Veränderungen.

Das gut überlieferte Mehrfamilien-Wohnhaus ist ein schönes Beispiel für die architektonische Gestaltung des frühen 20. Jahrhunderts in Ludwigsburg. Das Gebäude gibt wichtige Hinweise auf den ab dem 19. Jahrhundert zunehmenden Bedarf an Wohnraum innerhalb der Stadt.

Ansicht des Mehrfamilienhauses von Nordosten

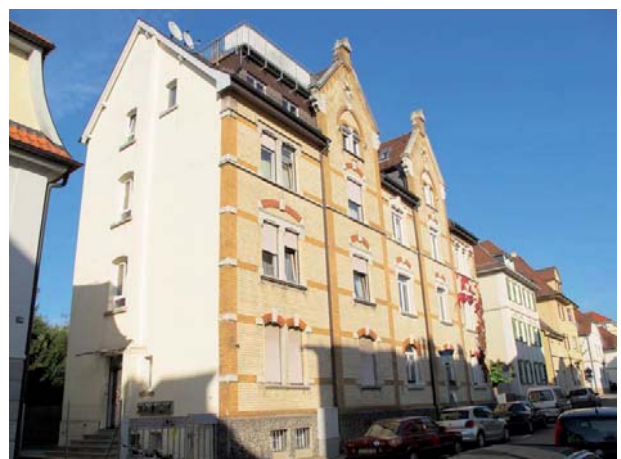
Schützenstraße 16, 18

Am nordwestlichen Rand der historischen Altstadt stehendes, dreigeschossiges Mehrfamilienhaus mit symmetrisch gegliederter Fassade. Über massivem Kellersockel drei massiv gemauerte Vollgeschosse. Die Straßenfassade mit unterschiedlich farbigen Backsteinen, zwei risalitartigen Vorstößen mit Ziergiebeln und Sandsteingewänden reich gestaltet. Nach oben mit zwei Dachgeschosebenen unter einem Satteldach mit zwei Zwerchhäusern über den Risaliten und modernem Dachhaus abschließend. Frühes 20. Jahrhundert mit jüngeren Veränderungen.

Das repräsentativ gestaltete Mehrfamilien-Wohnhaus ist ein schönes Beispiel für die Wohnbauarchitektur des frühen 20. Jahrhunderts. Das Gebäude gibt wichtige Hinweise auf den ab dem 19. Jahrhundert zunehmenden Bedarf an Wohnraum innerhalb der Stadt. Dies führte zunehmend zur Notwendigkeit der Erbauung von Mehrfamilienhäusern und größeren Wohnblöcken.

Ansicht des Mehrfamilienhauses von Südwesten

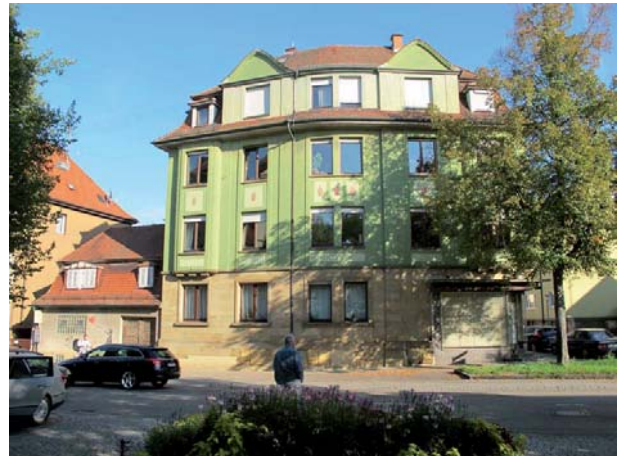
Am nordwestlichen Rand der historischen Altstadt, in Ecklage stehendes, dreigeschossiges Wohn- und Geschäftshaus mit verputzter und symmetrisch gegliederter Fassade in den Obergeschossen über leicht gebogenem Grundriss. Über massivem Sandsteinkellersockel drei massiv gemauerte Vollgeschosse. Die Straßenseitenfassaden durch horizontales Gesimsband und unverputzte Sandsteinquader im Erdgeschoss betont. An der westlichen Seite zwei gerundete Rechteckerker in den Obergeschossen. Nach oben mit zwei Dachgeschoßebenen unter einem Mansardwalmdach mit Zwerghäusern und Schleppegauben abschließend. Frühes 20. Jahrhundert mit jüngeren Veränderungen. Ladeneinbau im Erdgeschoss aus der Mitte des 20. Jahrhunderts.

Das sehr anschaulich überlieferte Wohn- und Geschäftshaus steht beispielhaft für die architektonische Gestaltung des frühen 20. Jahrhunderts in Ludwigsburg. Das Gebäude kann zudem Hinweise auf den ab dem 19. Jahrhundert zunehmenden Bedarf an Wohnraum innerhalb der Stadt liefern.

Ansicht des Wohn- und Geschäftshauses von Westen

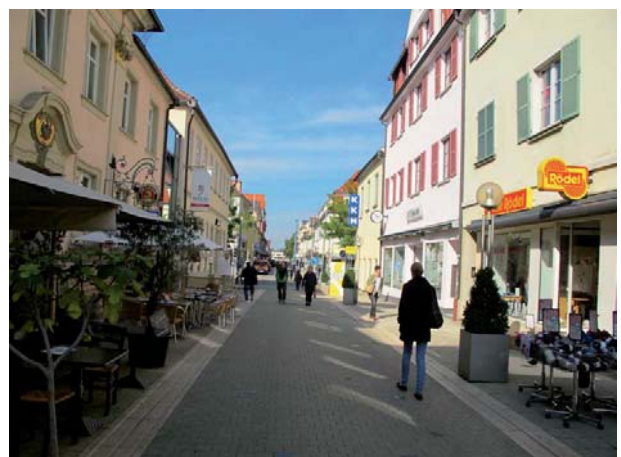
Die Seestraße erstreckt sich in geradem, im südlichen Bereich leicht abfallendem Verlauf von der Wilhelmstraße kommend in südliche Richtung, wo sie schließlich in die Friedrichstraße einmündet. Die Straße wird im nördlichen Bereich bis zur Mathildensstraße überwiegend durch zweigeschossige, traufständige Wohn- und Geschäftshäuser des 18. und 19. Jahrhunderts bestimmt, welche jedoch häufig nachträgliche Ladeneinbauten im Erdgeschoss erfuhren ①. Die Straßenränder sind hier nahezu durchgängig geschlossen bebaut. Besondere Dominanten sind die stattlichen Schul- und Kasernengebäude, die sich jedoch erst weiter südlich entlang der Straße befinden.

Die Seestraße gehört als innerörtliche Erschließungsachse (der nördliche Abschnitt heute Fußgängerzone) zum barocken Straßennetz der Planstadt. Mit ihrem noch auf das 18. Jahrhundert zurückgehenden Verlauf hat die Straße besonderen dokumentarischen Wert für die städtebauliche Entwicklung und die bauliche Struktur von Ludwigsburg.

① Blick nach Norden auf Höhe von Hausnr. 4

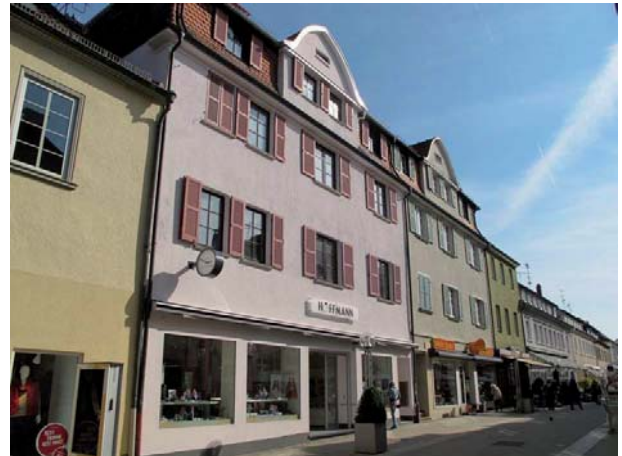
Im Zentrum des historischen Stadtkerns stehendes, dreigeschossiges Wohn- und Geschäftshaus. Über massiv gemauerter Erdgeschosszone zwei verputzte Obergeschosse. Das Erdgeschoss durch modernen Ladeneinbau verändert. Nach oben mit zwei Dachgeschossebenen unter einem Mansardwalmdach mit Zwerchhaus und Schleppgauben abschließend. Frühes 20. Jahrhundert mit jüngeren Veränderungen.

Das wohl zusammen mit Hausnr. 1/1 errichtete Wohn- und Geschäftshaus lässt noch beispielhaft die architektonische Gestaltung des frühen 20. Jahrhunderts erkennen, die auf Elemente des 18. Jahrhunderts zurückgreift. Das Gebäude kann somit wichtige Hinweise auf die einstigen Geschäfts- und Lebensumstände geben.

Ansicht des Wohn- und Geschäftshauses von Nordwesten

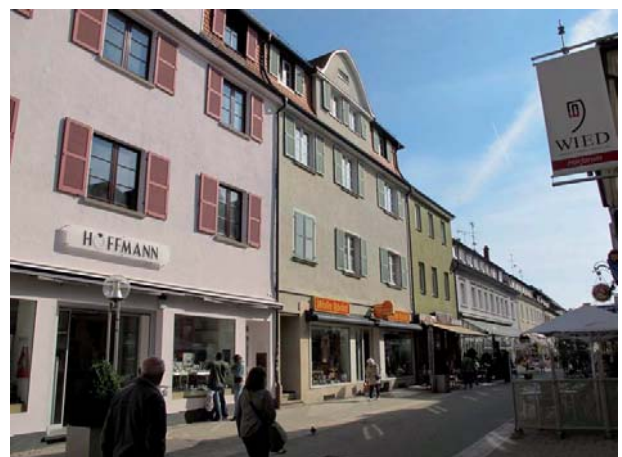
Im Zentrum des historischen Stadtkerns stehendes, dreigeschossiges Wohn- und Geschäftshaus. Über massiv gemauerter Erdgeschosszone zwei verputzte, symmetrisch gegliederte Obergeschosse. Das Erdgeschoss durch modernen Ladeneinbau verändert. Nach oben mit zwei Dachgeschossebenen unter einem Mansardwalmdach mit Zwerchhaus und Schleppgauben abschließend. Frühes 20. Jahrhundert mit jüngeren Veränderungen.

Das wohl zusammen mit Hausnr. 1 errichtete Wohn- und Geschäftshaus lässt noch beispielhaft die architektonische Gestaltung des frühen 20. Jahrhunderts erkennen, die auf Elemente des 18. Jahrhunderts zurückgreift. Das Gebäude kann somit wichtige Hinweise auf die einstigen Geschäfts- und Lebensumstände geben.

Ansicht des Wohn- und Geschäftshauses von Nordwesten

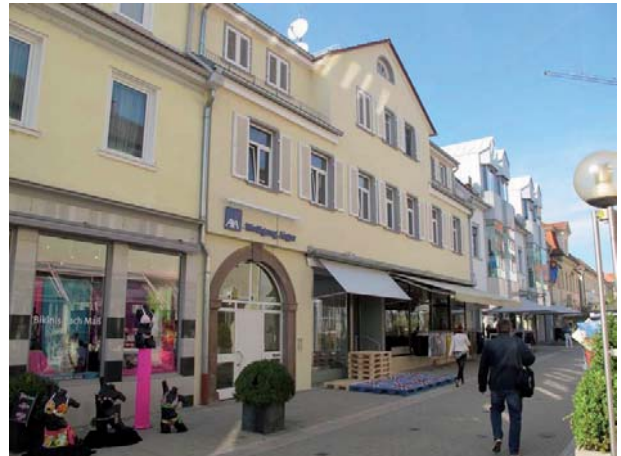
Seestraße 6

Im Zentrum des historischen Stadtkerns stehendes, zweigeschossiges Wohn- und Geschäftshaus mit symmetrischer Straßenfassade im Obergeschoss. Über massiv gemauerter Erdgeschosszone ein verputztes Obergeschoss (eventuell Fachwerk). Das Erdgeschoss durch Ladeneinbau modern verändert. Im südlichen Bereich rundbogige Toreinfahrt. Nach oben mit zwei Dachgeschoss-ebenen unter einem Satteldach mit Zwerchhaus und Schleppgauben abschließend.

Im Kern 18. Jahrhundert mit jüngeren Veränderungen. Im Keilstein des Torbogens die Jahreszahl „1775“ modern eingehauen.

Das Wohn- und Geschäftshaus steht beispielhaft für die typische architektonische Grundstruktur eines Gebäudes des 18. Jahrhunderts mit traufständiger Stellung und symmetrischer Fassadengliederung. Das Gebäude gibt wichtige Hinweise auf die Lebens- und Arbeitsverhältnisse im 18. Jahrhundert.

Ansicht des Wohn- und Geschäftshauses von Südosten

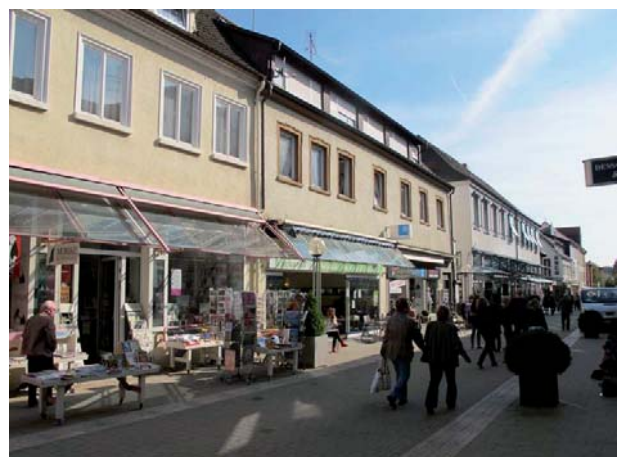
Seestraße 7

Im Zentrum des historischen Stadtkerns gelegenes, zweigeschossiges Wohn- und Geschäftshaus mit symmetrischer Straßenfassade im Obergeschoss. Über massiv gemauerter Erdgeschosszone ein verputztes Obergeschoss (eventuell Fachwerk). Das Erdgeschoss durch Ladeneinbauten modern verändert. Im Obergeschoss geohrte Fenstergewände. Nach oben mit zwei Dachgeschossebenen unter einem Satteldach mit Schleppgaubenband abschließend.

Im Kern 18. Jahrhundert mit jüngeren Veränderungen.

Das Wohn- und Geschäftshaus steht beispielhaft für die typische architektonische Grundstruktur eines Gebäudes des 18. Jahrhunderts mit traufständiger Stellung und symmetrischer Fassadengliederung. Das Gebäude gibt wichtige Hinweise auf die Geschäfts- und Lebensverhältnisse im 18. Jahrhundert.

Ansicht des Wohn- und Geschäftshauses von Nordwesten

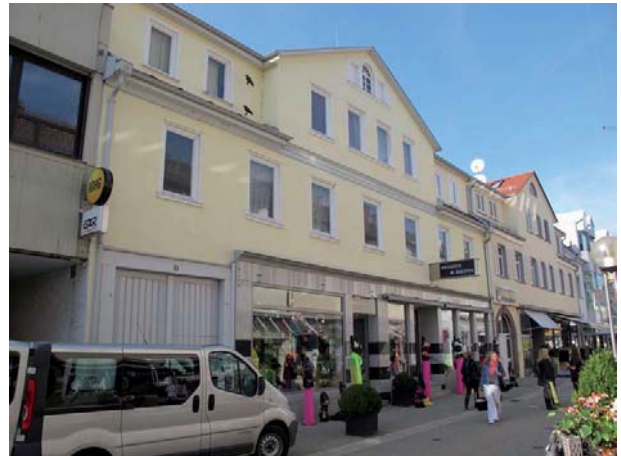
Im Zentrum des historischen Stadtkerns stehendes, zweigeschossiges Wohn- und Geschäftshaus mit symmetrischer Straßenfassade im Obergeschoss. Über massiv gemauerter Erdgeschosszone ein verputztes Obergeschoss (eventuell Fachwerk). Das Erdgeschoss durch Ladeneinbau modern verändert. Im südlichen Bereich Toreinfahrt. Nach oben mit zwei Dachgeschosebenen unter einem Satteldach mit Zwerchhaus und Schleppgauben abschließend.

Im Kern 18. Jahrhundert mit jüngeren Veränderungen.

Das möglicherweise zusammen mit dem Nachbargebäude Hausnr. 6 erbaute Wohn- und Geschäftshaus steht beispielhaft für die typische architektonische Grundstruktur eines Gebäudes des 18. Jahrhunderts mit traufständiger Stellung und symmetrischer Fassadengliederung. Das Gebäude gibt wichtige Hinweise auf die Lebens- und Arbeitsverhältnisse im 18. Jahrhundert.

Ansicht des Wohn- und Geschäftshauses von Südosten

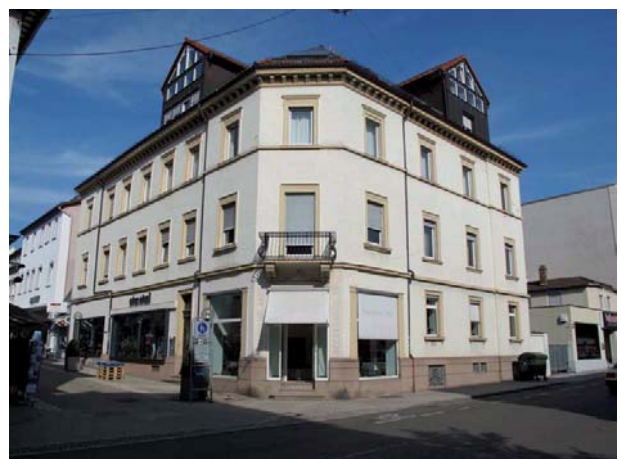
In Ecklage stehendes, dreigeschossiges Wohn- und Geschäftshaus. Über massivem Kellersockel drei massiv gemauerte und weitestgehend verputzte Vollgeschosse. Die Straßenfassaden durch Gesimsbänder, risalitartige Vorstöße, Konsolenreihung unter dem Traufgesims und Sandsteingewände akzentuiert. Im Erdgeschoss weitestgehend moderner Ladeneinbau mit teilweise noch historischen Schaufenstergewänden. Die südwestliche Gebäudeecke abgeschrägt und durch einen kleinen Balkon im Obergeschoss betont. Nach oben mit zwei Dachgeschosebenen unter einem Satteldach mit modernen Dachhäusern abschließend. 19. Jahrhundert mit jüngeren Veränderungen.

Das stattliche Gebäude ist ein gutes Beispiel für die architektonische Gestaltung eines Geschäftshauses in Ecklage im 19. Jahrhundert. Das Gebäude gibt wichtige Hinweise auf die Geschäfts- und Lebensverhältnisse in jener Zeit.

Ansicht des Wohn- und Geschäftshauses von Südwesten

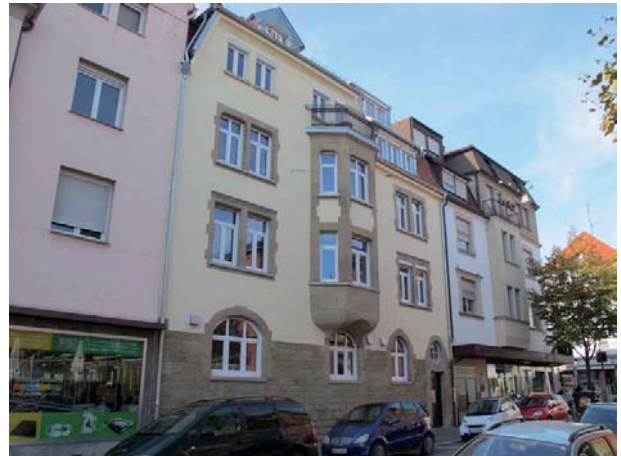
Dreigeschossiges Mehrfamilienhaus mit verputzter und symmetrisch gegliederter Fassade in den Obergeschossen. Über massivem Sandstein-Kellersockel drei massiv gemauerte Vollgeschosse. Die Straßenfassade durch unverputzte Sandsteinquader sowie korbboigige Fensteröffnungen im Erdgeschoss und zentralen Polygonalerker in den Obergeschossen betont. Nach oben mit zwei Dachgeschossebenen unter einem Mansarddach mit Zwerchhaus und modernen Satteldach- und Schleppgauben abschließend. Frühes 20. Jahrhundert mit jüngeren Veränderungen.

Das anschaulich überlieferte Mehrfamilien-Wohnhaus steht beispielhaft für die architektonische Gestaltung des frühen 20. Jahrhunderts in Ludwigsburg. Das Gebäude kann zudem Hinweise auf den ab dem 19. Jahrhundert zunehmenden Bedarf an Wohnraum innerhalb der Stadt liefern.

Ansicht des Mehrfamilienhauses von Südosten

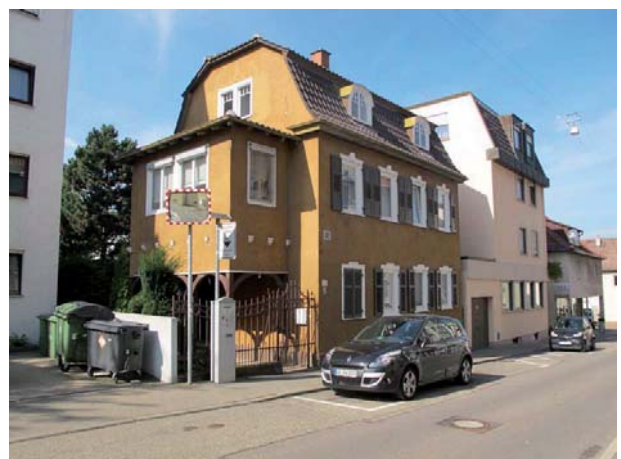
Zweigeschossiges Wohnhaus mit verputzter und symmetrisch gegliederter Fassade. Über massivem Kellersockel zwei Vollgeschosse (eventuell Fachwerk). An der südlichen Giebelseite ein großer, erkerartiger Anbau auf Freipfosten im Obergeschoss. Nach oben mit einer Dachgeschossebene und Spitzboden unter einem Mansard-Halbwalmdach mit Wiederkehr und Karnisbogen-Dachgauben abschließend. Frühes 20. Jahrhundert mit jüngeren Veränderungen.

Das anschaulich überlieferte und schön gestaltete Wohnhaus belegt gut die Wohnbauarchitektur des frühen 20. Jahrhunderts in Ludwigsburg. Das Gebäude kann Hinweise auf die einstigen Wohn- und Lebensverhältnisse liefern.

Ansicht des Wohnhauses von Südosten

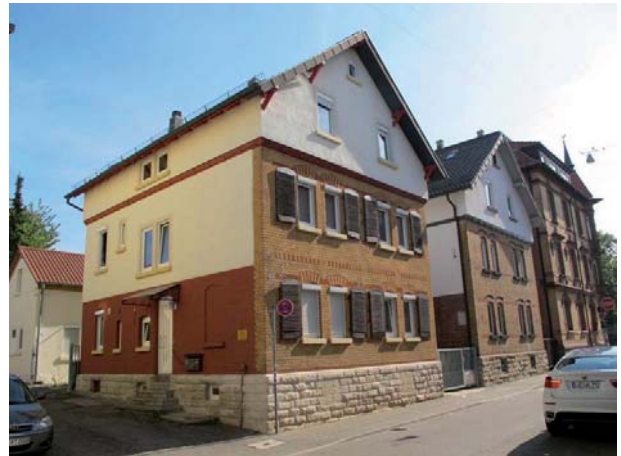
Am südwestlichen Rand der historischen Altstadt gelegenes, giebelständiges, zweigeschossiges Wohnhaus mit symmetrisch gegliederter Straßenfassade. Über massivem Sandstein-Kellersockel zwei massiv gemauerte, teils backsteinsichtige Vollgeschosse. Die Straßenfassade durch unterschiedlich farbige Backsteine betont. Das 1. Dachgeschoss mit Kniestock stößt über einem profilierten Gesims leicht vor. Nach oben mit einer Dachgeschossebene und Spitzboden unter einem Satteldach mit Freigespärre abschließend. 1. Hälfte 20. Jahrhundert mit jüngeren Veränderungen.

Das wohl zusammen mit dem Nachbargebäude Hausnr. 69 errichtete Wohnhaus ist ein gutes Beispiel für die Gestaltung eines Gebäudes unter dem Einfluss des Heimatstils in der 1. Hälfte des 20. Jahrhunderts. Das Haus kann somit auch wichtige Hinweise auf die ehemaligen Wohn- und Lebensverhältnisse der Bewohner liefern.

Ansicht des Wohnhauses von Nordwesten

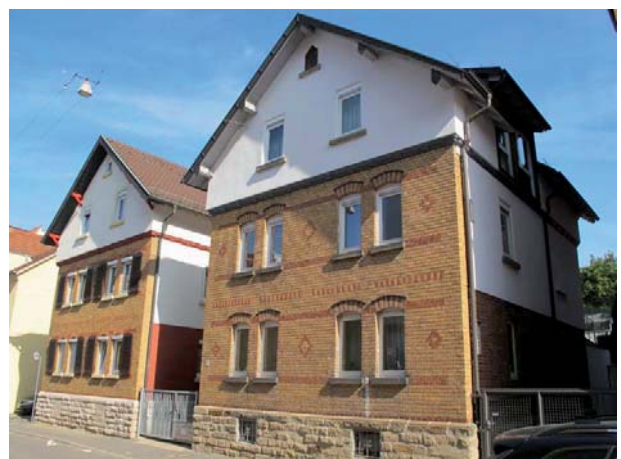
Am südwestlichen Rand der historischen Altstadt gelegenes, giebelständiges, zweigeschossiges Wohnhaus mit symmetrisch gegliederter Straßenfassade. Über massivem Sandstein-Kellersockel zwei massiv gemauerte, teils backsteinsichtige Vollgeschosse. Die Straßenfassade durch unterschiedlich farbige Backsteine betont. Das 1. Dachgeschoss mit Kniestock stößt über einem profilierten Gesims leicht vor. Nach oben mit einer Dachgeschossebene und Spitzboden unter einem Satteldach mit Freigespärre und modernem Zwerchhaus an der südlichen Traufe abschließend. 1. Hälfte 20. Jahrhundert mit jüngeren Veränderungen.

Das wohl zusammen mit dem Nachbargebäude Hausnr. 67 errichtete Wohnhaus ist ein gutes Beispiel für die Gestaltung eines Gebäudes unter dem Einfluss des Heimatstils in der 1. Hälfte des 20. Jahrhunderts. Das Haus kann somit auch wichtige Hinweise auf die ehemaligen Wohn- und Lebensverhältnisse der Bewohner liefern.

Ansicht des Wohnhauses von Südwesten

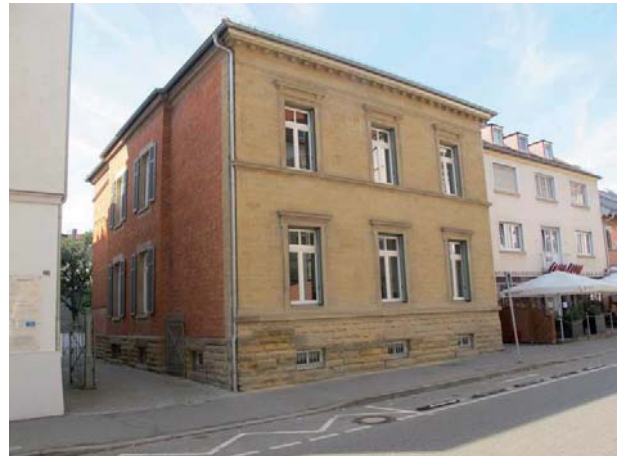
Im südwestlichen Bereich der historischen Altstadt stehendes, zweigeschossiges Wohnhaus mit symmetrisch gegliederten Fassaden. Über massivem Sandstein-Kellersockel zwei massiv gemauerte, sandsteinsichtige Vollgeschosse. Die Straßenfassade mit Gesimsbändern, Zahnfries unter dem Traufgesims und Fensterverdachungen gestaltet. An der südlichen, backsteinsichtigen Fassade ein Mittelrisalit. Nach oben unter einem flachen Walmdach abschließend.

19. Jahrhundert mit jüngeren Veränderungen.

Das sehr anschaulich überlieferte Wohnhaus steht beispielhaft für den Gestaltungsanspruch des 19. Jahrhunderts. Das Gebäude gibt wichtige Hinweise auf die ehemaligen Wohn- und Lebensumstände in Ludwigsburg.

Ansicht des Wohnhauses von Südosten

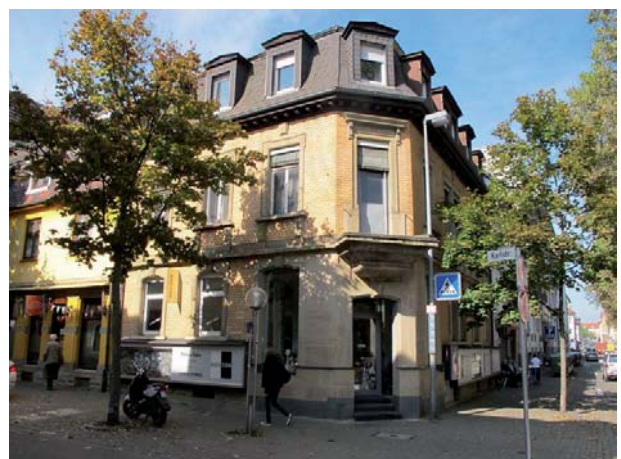
Am südwestlichen Rand der historischen Altstadt, in Ecklage stehendes, zweigeschossiges Wohn- und Geschäftshaus. Über massivem Sandstein-Kellersockel zwei massiv gemauerte und weitestgehend backsteinsichtige Vollgeschosse. Die Straßenfassaden mit Gesimsband und Sandsteingewänden akzentuiert. Im Erdgeschoss korbboogige Fensterstürze. Die südöstliche Gebäudeecke abgeschrägt und mit Hauseingang sowie Balkon im Obergeschoss versehen. Nach oben mit einer Dachgeschossebene unter einem Stuttgarter Dach mit Satteldachgauben abschließend.

Spätes 19. Jahrhundert mit jüngeren Veränderungen.

Das in Ecklage stehende Gebäude ist ein Beispiel für die architektonische Gestaltung eines Wohn- und Geschäftshauses im späten 19. Jahrhundert. Das Gebäude gibt wichtige Hinweise auf die einstigen Geschäfts- und Arbeitsverhältnisse.

Ansicht des Wohn- und Geschäftshauses von Südosten

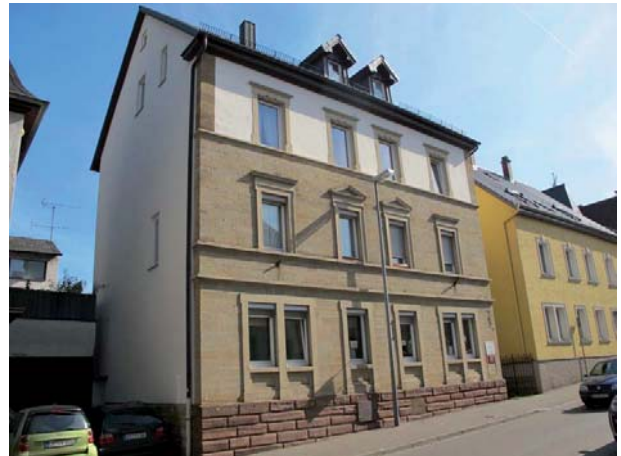
Am südwestlichen Rand des historischen Stadtkerns gelegenes, dreigeschossiges Mehrfamilienhaus mit symmetrisch gegliederter Straßenfassade. Über massivem Buntsandstein-Kellersockel drei massiv gemauerte Vollgeschosse. Die Straßenfassade im Erdgeschoss und 1. Obergeschoss sandsteinsichtig und mit Gesimsbändern und Fensterverdachungen betont. Nach oben mit zwei Dachgeschossebenen unter einem Satteldach mit Wiederkehr und Satteldachgauben abschließend. Frühes 20. Jahrhundert mit jüngeren Veränderungen.

Das gut überlieferte Mehrfamilien-Wohnhaus steht beispielhaft für die Wohnbauarchitektur des frühen 20. Jahrhunderts in Ludwigsburg. Das Gebäude gibt wichtige Hinweise auf den ab dem 19. Jahrhundert zunehmenden Bedarf an Wohnraum innerhalb der Stadt. Dies führte zunehmend zur Notwendigkeit der Erbauung von Mehrfamilienhäusern und größeren Wohnblöcken.

Ansicht des Mehrfamilienhauses von Nordwesten

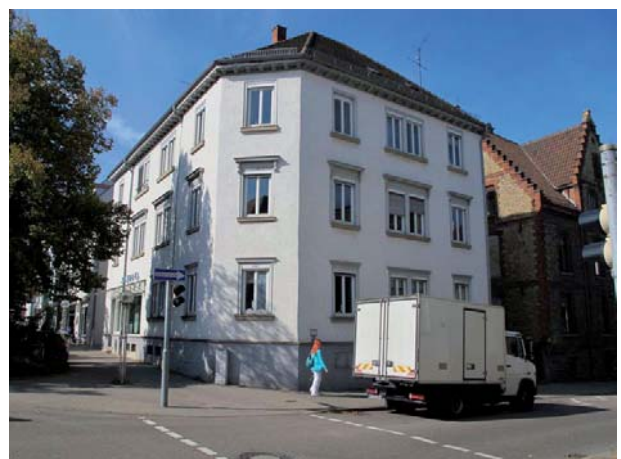
Am südwestlichen Rand der historischen Altstadt, in Ecklage stehendes, dreigeschossiges Wohn- und Geschäftshaus. Über massivem Kellersockel drei verputzte Vollgeschosse. An der südlichen Seite seitenrisalitartige Vorstöße. Die Fassaden durch Fensterverdachungen und Konsolenreihung unter dem Traufgesims betont. Die südöstliche Gebäudeecke abgeschrägt. Im westlichen Bereich das Erdgeschoss durch Ladeneinbau modern verändert. Nach oben mit zwei Dachgeschossebenen unter einem Walmdach abschließend. Spätes 19. Jahrhundert mit jüngeren Veränderungen.

Das in Ecklage stehende, straßenbildprägende Gebäude ist ein Beispiel für die architektonische Gestaltung eines Wohn- und Geschäftshauses im späten 19. Jahrhundert in Ludwigsburg. Das Gebäude gibt Hinweise auf die einstigen Geschäfts- und Lebensverhältnisse.

Ansicht des Wohn- und Geschäftshauses von Südosten

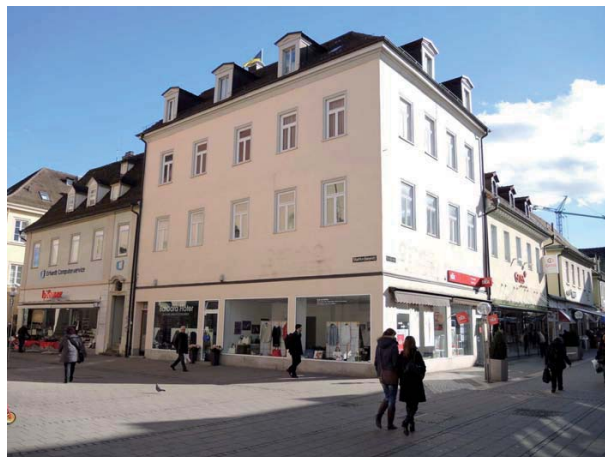
Im Zentrum der historischen Altstadt, in Ecklage unweit des Marktplatzes stehendes, dreigeschossiges Wohn- und Geschäftshaus. Über massiv gemauerter Erdgeschosszone zwei verputzte Obergeschosse (eventuell Fachwerk). Das Erdgeschoss durch modernen Ladeneinbau stark verändert. Nach oben mit zwei Dachgeschossebenen unter einem Walmdach mit Satteldachgauben abschließend. Im Kern möglicherweise noch 18. Jahrhundert mit jüngeren Veränderungen.

Das städtische, straßenbildprägende Gebäude ist ein Beispiel für die architektonische Gliederung im 18. Jahrhundert, die bewusst symmetrisch angelegt wurde und einen städtischen Charakter widerspiegeln sollte. Das Gebäude kann noch Hinweise auf die einstigen Geschäfts- und Lebensverhältnisse liefern.

Ansicht des Wohn- und Geschäftshauses von Nordwesten

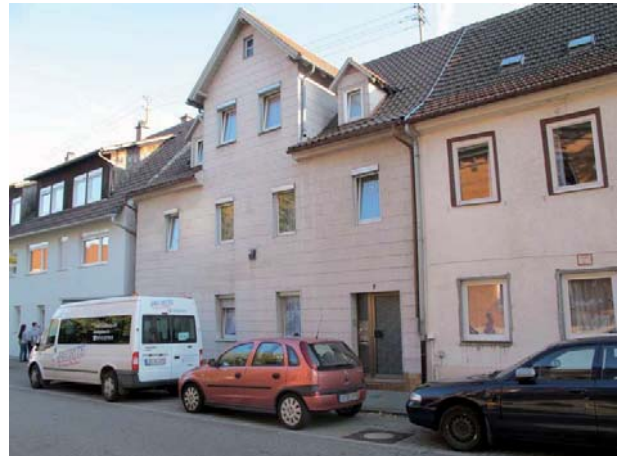
Am nördlichen Rand des historischen Stadtkerns gelegenes, zweigeschossiges Wohnhaus mit massiv gemauertem Sockel. Darüber zwei mit Platten verkleidete Vollgeschosse. Nach oben mit zwei Dachgeschossebenen unter einem Satteldach mit Zwerchhaus und Satteldachgauben abschließend. 19. Jahrhundert mit jüngeren Veränderungen.

Das überlieferte Wohnhaus steht trotz der modernen Fassadenverkleidung beispielhaft für die Baugestaltung des 19. Jahrhunderts. Das Gebäude kann Hinweise auf die Wohn- und Lebensverhältnisse der einfachen Bürgerschaft im Ludwigsburg des 19. Jahrhunderts geben.

Ansicht des Wohnhauses von Nordwesten

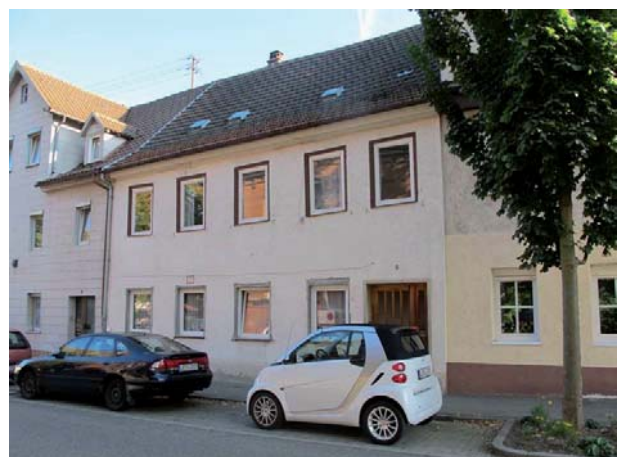
Am nördlichen Rand des historischen Stadtkerns gelegenes, zweigeschossiges Wohnhaus. Über massivem Kellersockel zwei verputzte Vollgeschosse (teilweise wohl Fachwerk). Nach oben mit zwei Dachgeschossebenen unter einem Satteldach abschließend. 19. Jahrhundert mit jüngeren Veränderungen.

Das überlieferte Gebäude steht mit seiner annähernd symmetrisch gegliederten Fassade beispielhaft für die schlichtere Gestaltung eines Wohnhauses des 19. Jahrhunderts. Das Gebäude kann somit Hinweise auf die ehemaligen Wohn- und Lebensverhältnisse der einfachen Bevölkerung in Ludwigsburg liefern.

Ansicht des Wohnhauses von Nordwesten

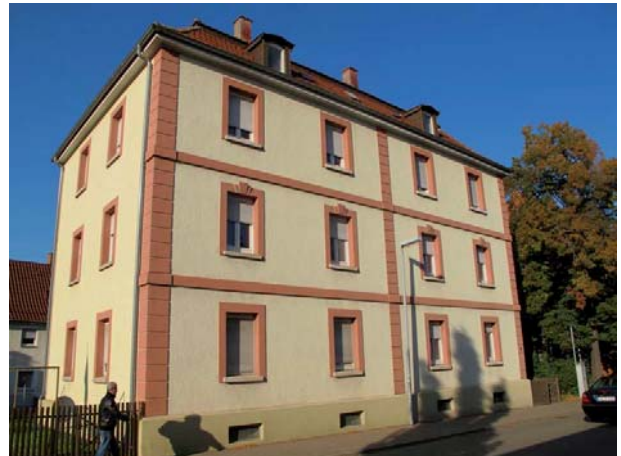
Am nördlichen Rand der historischen Altstadt, in Kopf-lage stehendes, dreigeschossiges Mehrfamilienhaus mit symmetrisch gegliederten Fassaden. Über massivem Kellersockel drei massiv gemauerte Vollgeschosse. Die Straßenseite mit farbig abgesetzten Kunststeingliederungen (Gesimsbänder, Eckquaderungen und Fenstergewände) im Wechsel mit Putzflächen gestaltet. Nach oben mit zwei Dachgeschossebenen unter einem Mansardwalm-dach mit Schleppgauben abschließend. Frühes 20. Jahrhundert mit jüngeren Veränderungen.

Das repräsentativ gestaltete Mehrfamilien-Wohnhaus ist ein schönes Beispiel für die Wohnbauarchitektur des frühen 20. Jahrhunderts. Das Gebäude gibt wichtige Hinweise auf den ab dem 19. Jahrhundert zunehmenden Bedarf an Wohnraum innerhalb der Stadt. Dies führte zunehmend zur Erbauung von Mehrfamilienhäusern und größeren Wohnblöcken.

Ansicht des Mehrfamilienhauses von Südwesten

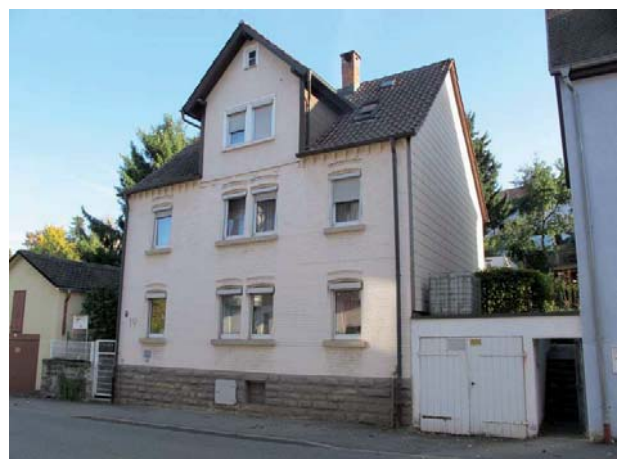
Am nördlichen Rand der historischen Altstadt gelegenes, zweigeschossiges Wohnhaus mit massiv gemauertem Sandstein-Kellersockel. Darüber zwei backsteinsichtige Vollgeschosse. Die Straßenseite mit Fensterverdachungen und Konsolenreihung unter dem Traufgesims betont. Nach oben mit zwei Dachgeschossebenen unter einem Satteldach mit Zwerchhaus abschließend. Spätes 19. Jahrhundert mit jüngeren Veränderungen.

Das überlieferte Wohnhaus steht beispielhaft für die Baugestaltung des späten 19. Jahrhunderts. Das Gebäude kann gute Hinweise auf die Wohn- und Lebensverhältnisse der einfachen Bürgerschaft in Ludwigsburg geben.

Ansicht des Wohnhauses von Nordwesten

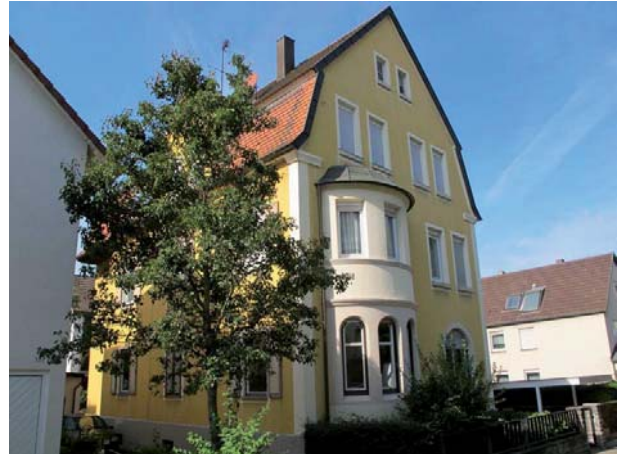
Am südlichen Rand der historischen Altstadt gelegenes, giebelständiges, zweigeschossiges Wohnhaus. Über massivem Kellersockel zwei massiv gemauerte und verputzte Vollgeschosse. An der östlichen Giebelseite ein Halbrunderker in den Vollgeschossen. Die Gebäudekanten durch farbig abgesetzte Lisenen betont. Nach oben mit zwei Dachgeschossebenen unter einem Mansarddach mit Schleppegauben abschließend.

1. Hälfte 20. Jahrhundert mit jüngeren Veränderungen.

Das Wohnhaus ist ein gutes Beispiel für die architektonische Gestaltung der 1. Hälfte des 20. Jahrhunderts, die bewusst auf Elemente des 18. Jahrhunderts zurückgreift. Das Gebäude kann Hinweise auf die einstigen Wohn- und Lebensumstände geben.

Ansicht des Wohnhauses von Südosten

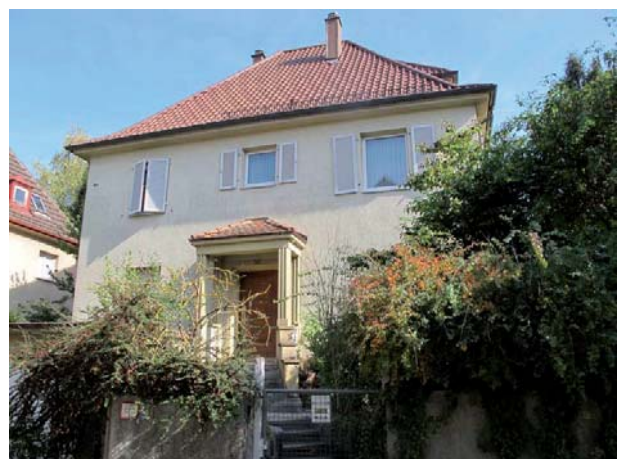
Am südlichen Rand der historischen Altstadt stehendes, zweigeschossiges Wohnhaus. Über massivem Kellersockel zwei verputzte, wohl massiv gemauerte Vollgeschosse. Die Fassade weitestgehend symmetrisch gegliedert. Im Erdgeschoss über dem zentral gelegenen Eingang ein auf Pfeilern ruhendes Vordach. Nach oben mit zwei Dachgeschossebenen unter einem Walmdach mit Walmdachgaube abschließend.

1. Hälfte 20. Jahrhundert mit jüngeren Veränderungen.

Das überlieferte Gebäude gibt Hinweise auf die schlichtere Baugestalt eines Wohnhauses der 1. Hälfte des 20. Jahrhunderts. Das Gebäude ist ein Beleg für die Wohn- und Lebensumstände jener Zeit.

Ansicht des Wohnhauses von Südwesten

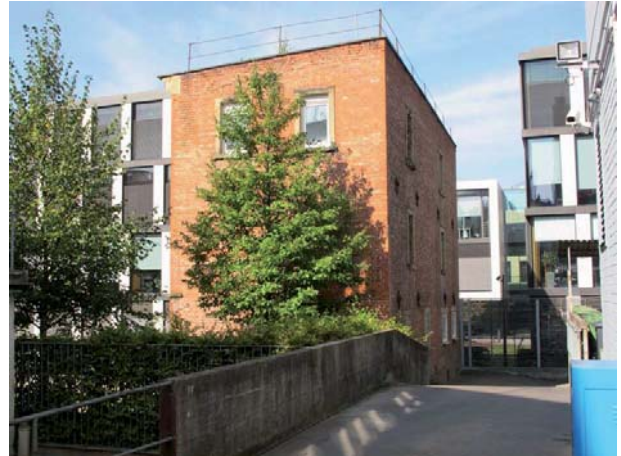
Östlich, rückwärtig zum Hofraum von Hausnr. 4 stehendes, dreigeschossiges Nebengebäude. Massiv gemauertes, backsteinsichtiges Gebäude mit Sandsteingewänden. Nach oben mit einem Flachdach abschließend. Frühes 20. Jahrhundert mit jüngeren Veränderungen.

Das möglicherweise als kleine Werkstatt oder Lagerraum erbaute Nebengebäude ist ein wichtiges und heute nur noch seltenes Beispiel dieser Gebäudegattung in Ludwigsburg. Innerhalb der städtischen Wohnhäuser des 19. Jahrhunderts waren nur selten Werkstätten oder Lagerräume vorhanden. Ebenso wurden „brandgefährliche“ Tätigkeiten, wie bei Waschhäusern, Backhäusern oder Brennereien, außerhalb der Wohnhäuser betrieben. Diese wurden häufig in separaten Nebengebäuden untergebracht, die teilweise auch erst nachträglich entstanden sind.

Ansicht des Nebengebäudes von Südosten

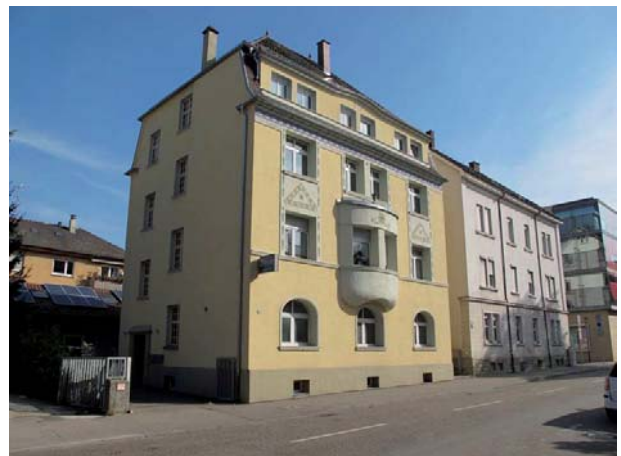
Am westlichen Rand der historischen Altstadt stehendes, dreigeschossiges Mehrfamilienhaus mit symmetrisch gegliederter Straßenfassade. Über massivem Kellersockel drei massiv gemauerte Vollgeschosse. An der westlichen Traufseite im 1. Obergeschoss ein Halbbrunderker. Die Straßenfassade mit Gesimsband und abgesetzten und bemalten Putzflächen gestaltet. Nach oben mit zwei Dachgeschossebenen unter einem Mansard-Halbwalmdach mit Wiederkehr und Schleppegaubenband abschließend. An der Gaube die Datierung „1908“ aufgemalt. Jüngere Veränderungen.

Das anschaulich überlieferte Mehrfamilien-Wohnhaus ist ein gutes Beispiel für die Wohnbauarchitektur des frühen 20. Jahrhunderts. Das Gebäude gibt wichtige Hinweise auf den ab dem 19. Jahrhundert zunehmenden Bedarf an Wohnraum innerhalb der Stadt. Dies führte zunehmend zur Erbauung von Mehrfamilienhäusern und größeren Wohnblöcken.

Ansicht des Mehrfamilienhauses von Nordwesten

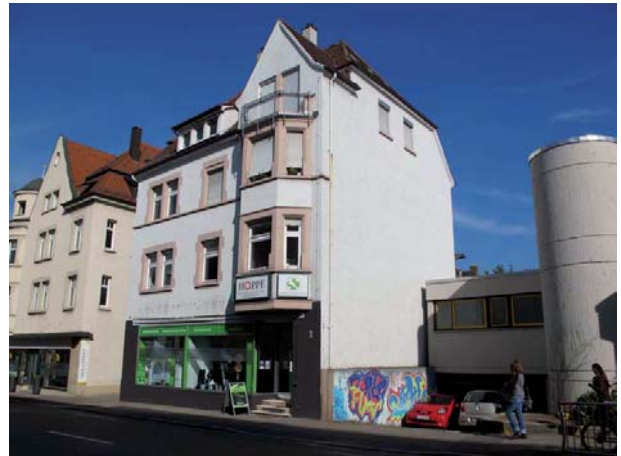
Uhlandstraße 24

Am westlichen Rand des historischen Stadtkerns stehendes, dreigeschossiges Wohn- und Geschäftshaus. Über massivem Keller-sockel drei massiv gemauerte und verputzte Vollgeschosse. An der westlichen Seite ein Polygonalerker in den Obergeschossen. Die Straßenfassade mit Gesimsband und Werksteingewänden akzentuiert. Das Erdgeschoss durch Ladeneinbau modern verändert. Nach oben mit zwei Dachgeschossebenen unter einem Halbwalmdach mit Zwerchhaus und Schleppgaube abschließend. Frühes 20. Jahrhundert mit jüngeren Veränderungen.

Das überlieferte Gebäude steht beispielhaft für ein Wohn- und Geschäftshaus des frühen 20. Jahrhunderts, welches noch architektonische Elemente aus dem 18. Jahrhundert aufgreift. Das Gebäude kann wichtige Hinweise auf die Lebens- und Arbeitsverhältnisse jener Zeit geben.

Ansicht des Wohn- und Geschäftshauses von Südwesten

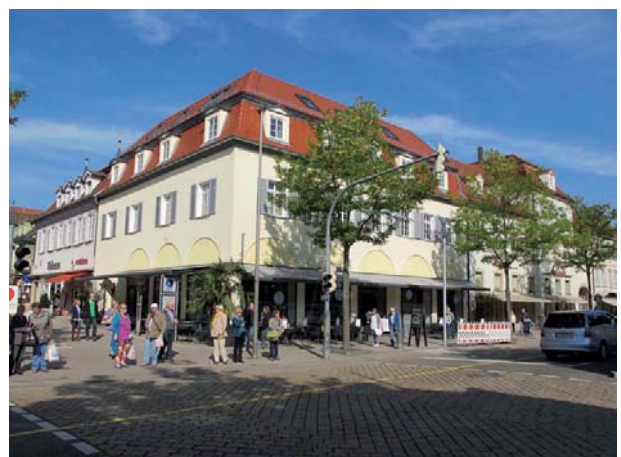
Wilhelmstraße 16

Im Zentrum der historischen Altstadt, in Ecklage stehendes, zweigeschossiges Wohn- und Geschäftshaus. Über massiv gemauertem Erdgeschosszone mit arkadenförmiger Gliederung ein verputzte Obergeschosse. Die Fassaden offenbar mit modernem Wärmedämmsystem versehen, daher Fassadenschmuck und Fenstergewände neu aufgesetzt. Das Erdgeschoss durch modernen Ladeneinbau stark verändert. Nach oben mit zwei Dachgeschossebenen unter einem Mansardwalmdach mit Satteldachgauben abschließend.

Im Kern wohl noch 18. Jahrhundert mit jüngeren Veränderungen.

Das in Ecklage stehende, straßenbildprägende Gebäude ist ein wichtiges Beispiel für die architektonische Gestaltung eines Wohn- und Geschäftshauses in zentraler Lage. Das Gebäude gibt noch Hinweise auf die Geschäfts- und Arbeitsverhältnisse des 18./19. Jahrhunderts und ist zudem ein wichtiges Glied in der städtebaulichen Struktur der Planstadt des 18. Jahrhunderts.

Ansicht des Wohn- und Geschäftshauses von Südwesten

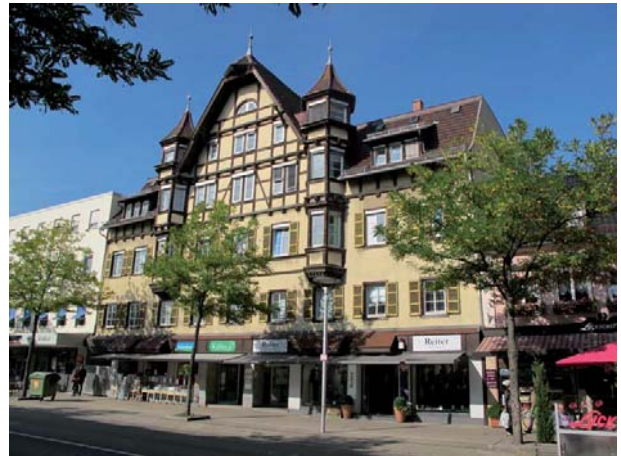
In zentraler Lage des historischen Stadtkerns stehendes, dreigeschossiges Wohn- und Geschäftshaus mit symmetrisch gegliederter Straßenfassade in den Obergeschossen. Über massiv gemauertes Erdgeschosszone zwei verputzte Obergeschosse (wohl Fachwerk). Im Erdgeschoss moderne Ladeneinbauten mit modernen Schaufenstern. An der Straßenfassade ein großes, mittig angeordnetes, fachwerksichtiges Zwerchhaus mit Freigespärre, welches durch zwei turmartige Polygonalerker in den Obergeschossen flankiert wird. Nach oben mit zwei Dachgeschossebenen mit Kniestock unter einem Stuttgarter Dach mit dem erwähnten Zwerchhaus und Schleppgauben abschließend.
1. Hälfte 20. Jahrhundert mit jüngeren Veränderungen.

Das stattliche, straßenbildprägende Gebäude ist ein wichtiges Beispiel für die durch den Heimatstil beeinflusste Architekturauffassung der 1. Hälfte des 20. Jahrhunderts. Das in zentraler Lage befindliche Gebäude belegt die Geschäfts- und Lebensverhältnisse der Ludwigsburger Gesellschaft in jener Zeit.

Ansicht des Wohn- und Geschäftshauses von Südosten

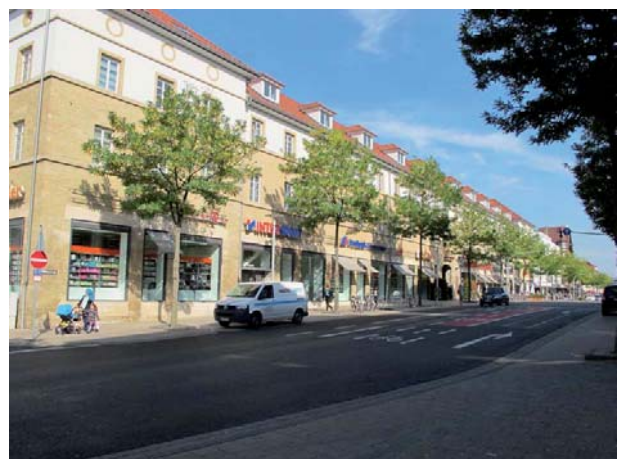
Teils zwei-, teils dreigeschossige Fassade der ehemaligen Reiter- oder Ulanenkaserne. Die Fassade zur Wilhelmstraße hin mit zwei massiv gemauerten und sandsteinsichtigen Vollgeschossen. Darüber ein weitestgehend verputztes Vollgeschoss. Die symmetrisch gegliederte Fassade an den Ecken mit pavillonartigen, leicht erhöhten Baukörpern betont. In der Mitte der Fassade ein sandsteiner Balken mit Inschriften. Die übrigen drei Fassaden weitestgehend backsteinsichtig und durch unterschiedlich farbige Backsteine im Wechsel mit Sandsteinelementen gestaltet.
Die ehemalige Kaserne entstand in mehreren Bauphasen ab 1856. 1950 erfolgte ein Umbau zu einem Geschäftshaus. Zu Beginn des 21. Jahrhunderts wurde das gesamte Gebäudeensemble abgebrochen. Lediglich die Fassaden blieben weitestgehend erhalten.

Die überlieferten Fassaden spiegeln noch eindrucksvoll die einstige Größe und Bedeutung der Kaserne wider und geben einen Hinweis auf den hohen Gestaltungsanspruch des 19. Jahrhunderts.

Ansicht des Gebäudes von Südwesten

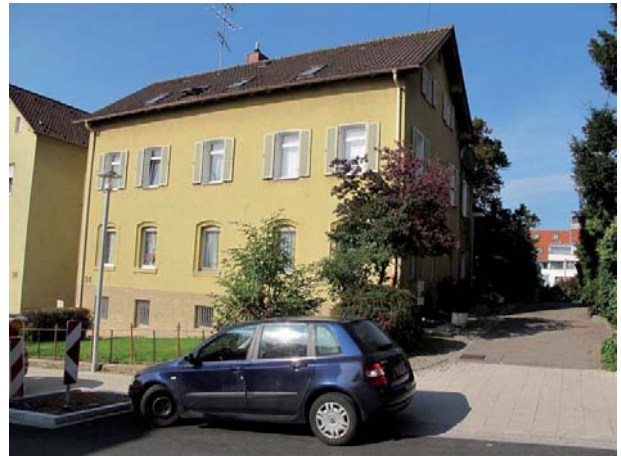
In leichter Hanglage stehendes, zweigeschossiges Mehrfamilienhaus mit verputzter und symmetrisch gegliederter Fassade. Über massivem Sandstein-Kellersockel zwei massiv gemauerte Vollgeschosse. Die Erdgeschosszone mit korbbogigen Fensterstürzen. Nach oben mit zwei Dachgeschossebenen unter einem Satteldach mit Freigespärre abschließend.

1. Hälfte 20. Jahrhundert mit jüngeren Veränderungen.

Das Mehrfamilien-Wohnhaus kann als Beispiel für die Wohnbauarchitektur der 1. Hälfte des 20. Jahrhunderts in Ludwigsburg angesehen werden. Das Gebäude gibt wichtige Hinweise auf den ab dem 19. Jahrhundert zunehmenden Bedarf an Wohnraum innerhalb der Stadt. Dies führte zunehmend zur Notwendigkeit der Erbauung von Mehrfamilienhäusern und größeren Wohnblöcken.

Ansicht des Mehrfamilienhauses von Südosten

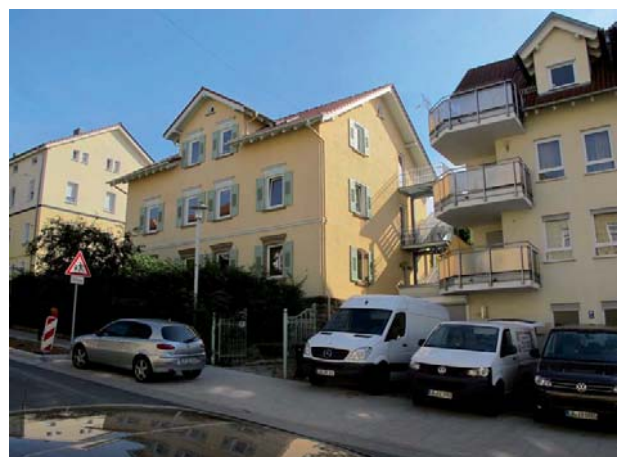
In Hanglage stehendes, zweigeschossiges Wohnhaus mit massiv gemauertem Sandstein-Kellersockel. Darüber zwei verputzte Vollgeschosse (das Obergeschoss eventuell Fachwerk). Die Straßenfassade mit Gesimsband und Fensterverdachungen betont. Nach oben mit zwei Dachgeschossebenen mit Kniestock unter einem Satteldach mit Zwerchhaus abschließend.

Frühes 20. Jahrhundert mit jüngeren Veränderungen.

Das überlieferte Wohnhaus steht beispielhaft für die Baugestaltung des frühen 20. Jahrhunderts in Ludwigsburg. Das Gebäude kann wichtige Hinweise auf die Wohn- und Lebensverhältnisse der Bevölkerung in jener Zeit geben.

Ansicht des Wohnhauses von Nordwesten

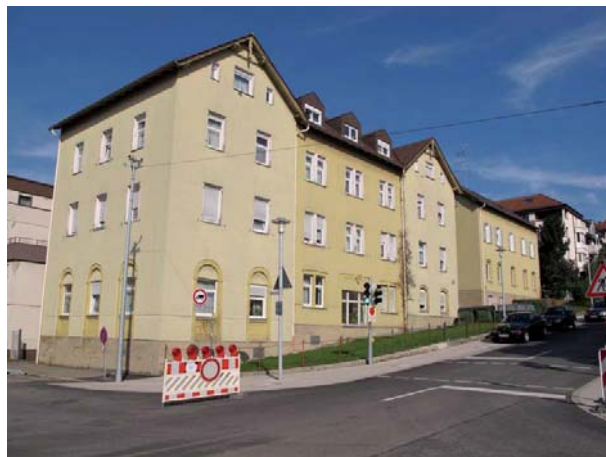
In Eck- und leichter Hanglage stehendes, dreigeschossiges Mehrfamilienhaus mit verputzter und symmetrisch gegliederter Fassade mit zwei giebelständigen Kopfbauten mit Freigespärre. Über massivem Sandstein-Kellersockel eine massiv gemauerte Erdgeschosszone. Darüber zwei verputzte Obergeschosse (eventuell Fachwerk). Die Erdgeschosszone teils mit rundbogigen Fensterstürzen. Nach oben mit einer Dachgeschossebene und Spitzboden unter einem Satteldach mit modernen Satteldachgauben abschließend.

1. Hälfte 20. Jahrhundert mit jüngeren Veränderungen.

Das Mehrfamilien-Wohnhaus steht beispielhaft für die Wohnbauarchitektur der 1. Hälfte des 20. Jahrhunderts in Ludwigsburg. Das Gebäude gibt gute Hinweise auf den ab dem 19. Jahrhundert zunehmenden Bedarf an Wohnraum innerhalb der Stadt. Dies führte zunehmend zur Erbauung von Mehrfamilienhäusern und größeren Wohnblöcken.

Ansicht des Mehrfamilienhauses von Südwesten

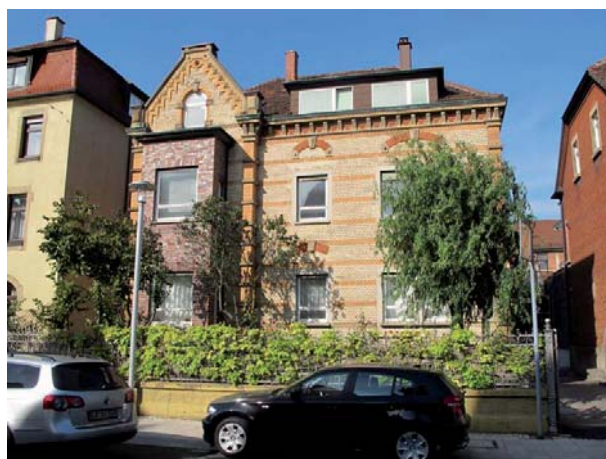
Am westlichen Rand des historischen Stadtkerns stehendes, zweigeschossiges Wohnhaus. Über massivem Sandstein-Kellersockel zwei massiv gemauerte, backsteinsichtige Vollgeschosse. An der südwestlichen Seite ein risalitartiger Vorbau mit – wohl jüngerem – Rechteckerker in den Vollgeschossen. Die Straßenfassade mit unterschiedlich farbigen Backsteinen und Sandsteinelementen gestaltet. Nach oben mit zwei Dachgeschossebenen unter einem Walmdach mit Zwerchhaus und Schleppegaupe abschließend.

Spätes 19. Jahrhundert mit jüngeren Veränderungen.

Das anschaulich überlieferte Wohnhaus steht beispielhaft für den Gestaltungsanspruch des späten 19. Jahrhunderts. Das Gebäude gibt wichtige Hinweise auf die ehemaligen Wohn- und Lebensumstände in Ludwigsburg.

Ansicht des Wohnhauses von Süden

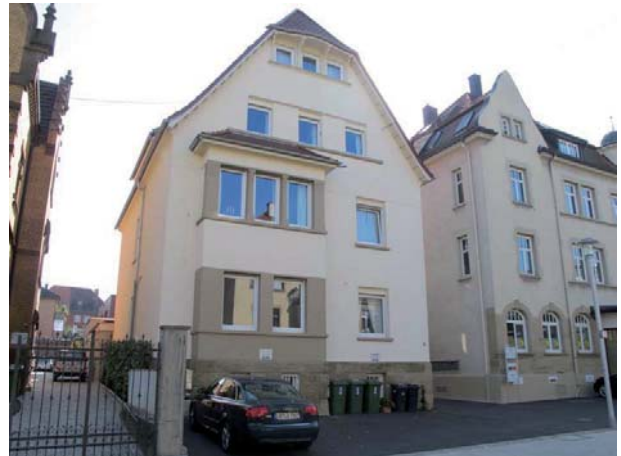
Am westlichen Rand der historischen Altstadt gelegenes, giebelständiges, zweigeschossiges Wohnhaus. Über massivem Sandstein-Kellersockel zwei massiv gemauerte und weitestgehend verputzte Vollgeschosse. An der nördlichen Giebelseite ein Rechteckerker mit Werksteingliederungen in den Vollgeschossen. Nach oben mit zwei Dachgeschossebenen unter einem Krüppelwalm-dach mit Schleppegaube abschließend.
1. Hälfte 20. Jahrhundert mit jüngeren Veränderungen.

Das Wohnhaus ist ein gutes Beispiel für die architektonische Gestaltung der 1. Hälfte des 20. Jahrhunderts, die bereits erste Elemente des Heimatstils aufgreift. Das Gebäude kann Hinweise auf die einstigen Wohn- und Lebensverhältnisse seiner Bewohner geben.

Ansicht des Mehrfamilienhauses von Nordosten
