Historische Stadtbildanalyse | Barocke Innenstadt Ludwigsburg

Dokumentation der „besonders erhaltenwertigen Bausubstanz“/ Datenblätter (Stand April 2014)

HISTORISCHE STADTBILDANALYSE
INNENSTADT LUDWIGSBURG

Stadt Ludwigsburg, Fachbereich Stadtplanung und Vermessung
31.03.2014, Büro für Bauforschung und Denkmalschutz, Markus Numberger

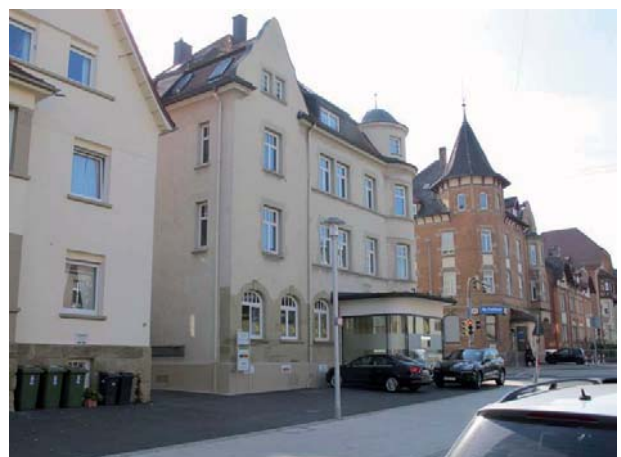
Am westlichen Rand des historischen Stadtkerns, in Ecklage stehendes, dreigeschossiges Wohn- und Geschäftshaus. Über massivem Kellersockel drei massiv gemauerte und weitestgehend verputzte Vollgeschosse. An der nordwestlichen Gebäudekante ein turmartiger Runderker. Die nördliche Fassade mit Gesimsbändern und Werksteingewänden akzentuiert. Das Erdgeschoss teilweise durch Ladeneinbau modern verändert. Nach oben mit zwei Dachgeschossebenen unter einem Mansardwalmdach mit zwei geschweiften Zwerchhäusern und Schleppegauen abschließend.
1. Hälfte 20. Jahrhundert mit jüngeren Veränderungen.

Das gut überlieferte Gebäude steht beispielhaft für ein Wohn- und Geschäftshaus der 1. Hälfte des 20. Jahrhunderts, welches noch architektonische Elemente aus dem 18. Jahrhundert aufgreift. Das Gebäude kann gute Hinweise auf die Lebens- und Arbeitsverhältnisse jener Zeit geben.

Ansicht des Mehrfamilienhauses von Nordosten

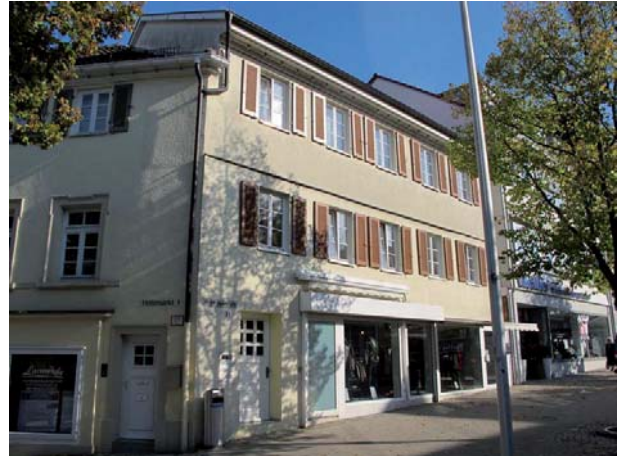
In leichter Hanglage unmittelbar am Holzmarkt stehendes, dreigeschossiges Wohn- und Geschäftshaus. Über massiv gemauerter Erdgeschosszone zwei verputzte Obergeschosse (eventuell Fachwerk). Das Erdgeschoss durch Ladeneinbau modern verändert. Nach oben mit zwei Dachgeschossebenen unter einem Satteldach abschließend.

Im Kern wohl noch 18. Jahrhundert mit jüngeren Veränderungen.

Das überlieferte Wohn- und Geschäftshaus ist ein Beispiel für die im 18. Jahrhundert bewusst gewählte Platzrandbebauung, um so einen städtischen Charakter zu erreichen. Zudem verdeutlicht das Gebäude die architektonische Gestaltung des 18. Jahrhunderts und kann so Hinweise auf die einstigen Geschäfts- und Lebensverhältnisse in Ludwigsburg liefern.

Ansicht des Wohn- und Geschäftshauses von Nordwesten
